REFERENCIA: Informe de Monitoreo Contrato IDU-971-2020

INFORME DE MONITOREO

Tipo de Informe	Preliminar <input type="checkbox"/>	Final <input checked="" type="checkbox"/>	Fecha de elaboración del informe:	15/04/2021
Proceso/Objeto de monitoreo	Ampliación estaciones Transmilenio Fase I y Fase II - Emergencia - Grupo 1.			
Líder del proceso/ Cargo y dependencia	Subdirector General de Infraestructura/SGI			
Líder operativo del Proceso/ cargo y dependencia	Subdirector Técnico de Mantenimiento del Subsistema de Transporte/STMST			
Tipo de seguimiento	Monitoreo a Proyectos de Infraestructura			
Objetivo	Realizar monitoreo al estado de ejecución del proyecto de Ampliación estaciones Transmilenio Fase I y Fase II - Emergencia - Grupo 1, en la ciudad de Bogotá D.C., a fin de suministrar información sobre componentes aplicables al mismo, que contribuyan a su adecuada gestión.			
Alcance	Monitoreo de los siguientes aspectos/instrumentos del proyecto: <ul style="list-style-type: none"> • Cronograma de obra. • Aspectos financiero y legal. • Aspectos técnicos (componente ambiental, Plan de Manejo de Tráfico-PMT, Seguridad y Salud en el Trabajo-SST, componente social, implementación de frentes d

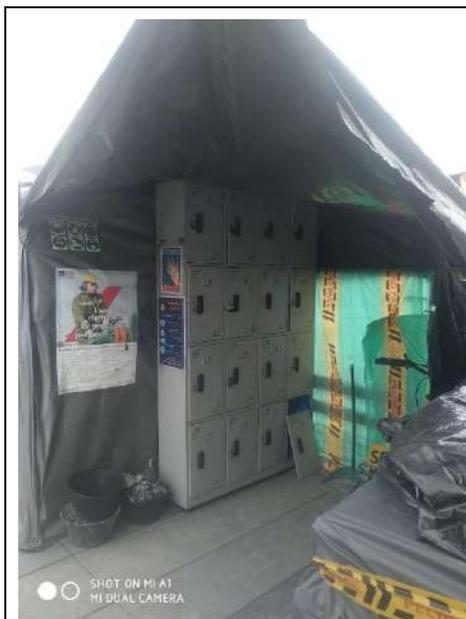
- La carpa instalada no está cumpliendo con lo establecido en el Apéndice E: *“(…) Carpa vestier. Alquiler carpa vestier 2.0m x 2.0m con estructura, techo y laterales en lona impermeable, exclusiva para el cambio de ropa de los trabajadores y almacenamiento de sus objetos personales. (…)”*

Foto 1: Zona de cambio de ropa de trabajadores, en plástico.

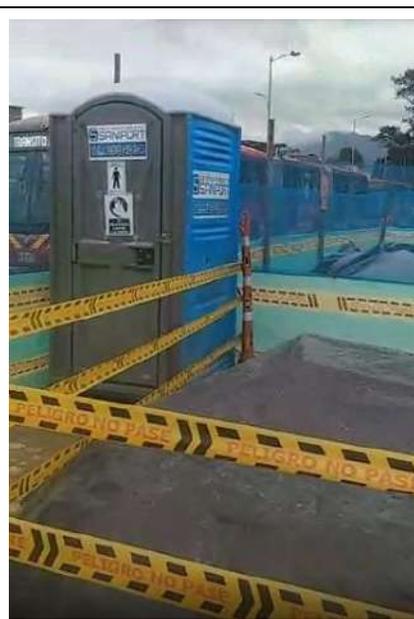
- En cuanto a la unidad sanitaria, estaría cumpliendo con el número de trabajadores por baño, teniendo en cuenta que permanecen fijos 16 trabajadores. Lo anterior, de acuerdo con lo siguiente: *“(…) Unidad sanitaria. Baño portátil tipo “Flushing” que cuente con inodoro y lavamanos. El Baño debe estar apoyado en una base firme y nivelada. Debe mantenerse en óptimas condiciones de higiene y limpieza mediante el aseo de mínimo tres (3) veces por semana. Se deberá instalar baño en una proporción de 1 por cada quince trabajadores diferenciados por género. (…)”*

Foto 2: Unidades sanitarias

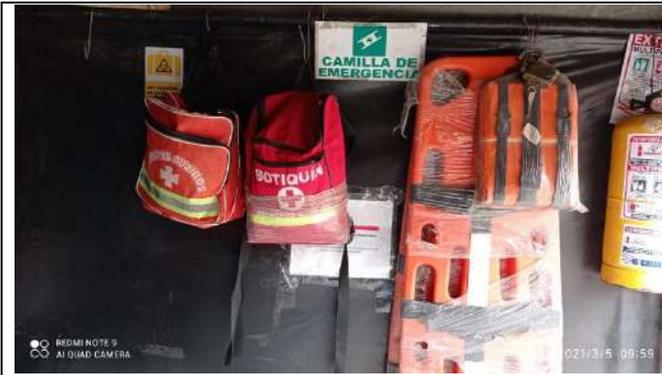
- Se evidenció que el campamento contaba con los equipos para el control de incendios y emergencias, dando cumplimiento a lo establecido en el Manejo Ambiental de Obra – MAO. *“(…) Kit de emergencia SST Comprende como mínimo un extintor multipropósito de 10 libras, una camilla rígida con cuello, cuatro conos reflectivos de tráfico y un botiquín de primeros auxilios. (…)”*

Foto 3: Kit de emergencias.

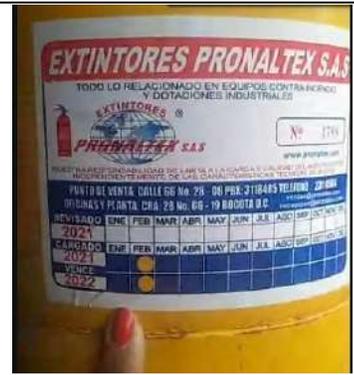
Foto 4: Extintor de 10 lb, con vencimiento hasta febrero de 2022.

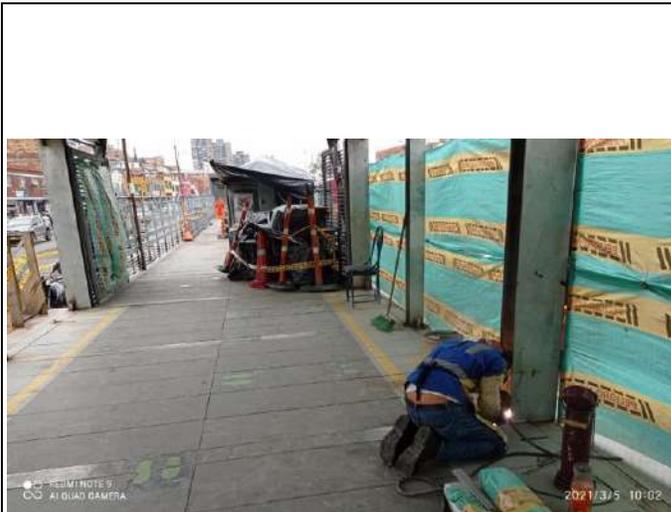
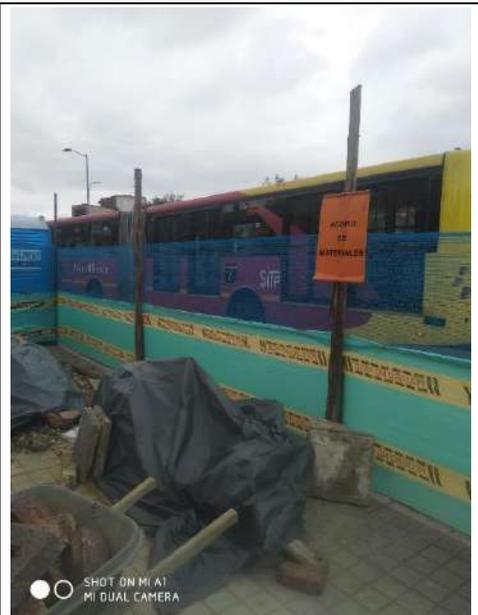
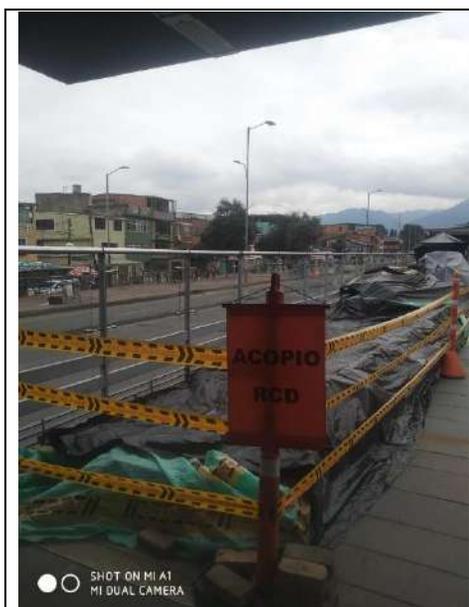
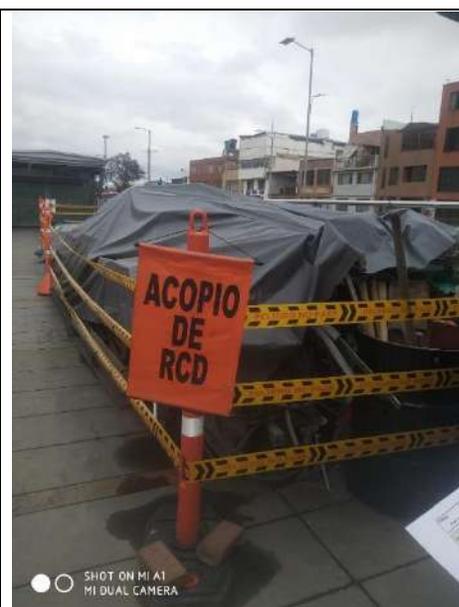
- En el frente de obra se identificaron los almacenes y/o centros de acopio. Se encontró que la obra cuenta con un adecuado manejo interno de acopio, cumpliendo parcialmente con lo establecido en el MAO, específicamente en el Componente B1., que establece: “(...) *El sitio elegido para el acopio de materiales debe estar provisto de canales perimetrales con sus respectivas estructuras para el control de sedimentos, a este sedimento se le debe dar el mismo tratamiento dado a los RCD. Se debe adecuar un cerramiento con malla unicolor fina sintética de tal forma que se aisle completamente la zona de patio del espacio circundante, colocando señales que indiquen el tipo de actividad que se realiza. (...)*”. No obstante, se identificó falencias en la implementación del manual, teniendo en cuenta que hace falta mejorar la protección para el almacenamiento del material con malla sintética, así como también la señalización de este espacio utilizado para almacenamiento.

Foto 5: Cerramiento centro de acopio

Foto 6: Centro de acopio de materiales.

Foto 7: Acopio de materiales RCD

Foto 8: Acopio de materiales RCD

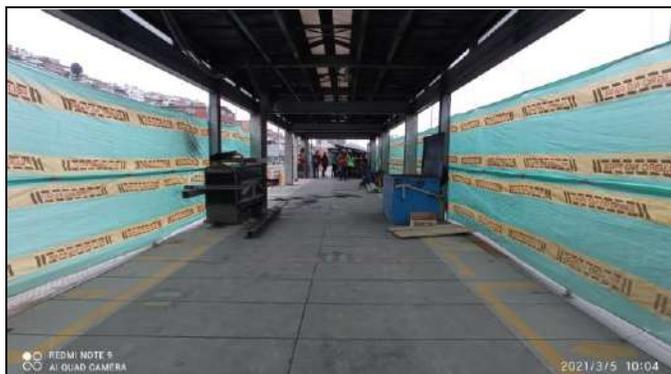
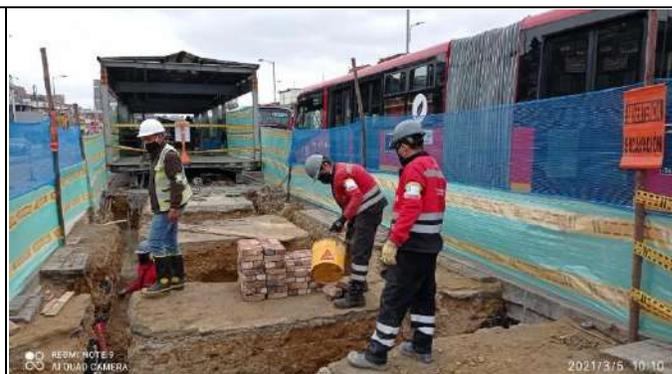
- En el frente de obra se identificó el cerramiento de áreas de trabajo y su mantenimiento, cumpliendo lo establecido en el MAO, específicamente en el Componente E. Programa de señalización de seguridad, que al respecto establece: “(...) Proponer señalización mínima requerida en el desarrollo de las obras con el fin de garantizar la seguridad e integridad de los usuarios, peatones y trabajadores. La señalización correspondiente a este componente es complementaria a la señalización establecida en los PMT. (...)”

Foto 9: Cerramiento vagones

Foto 10: Cerramiento y señalización

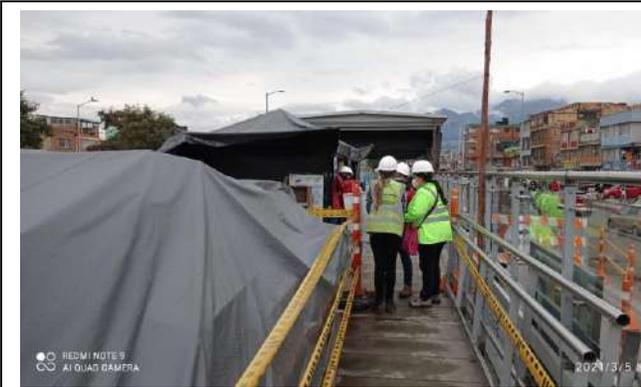
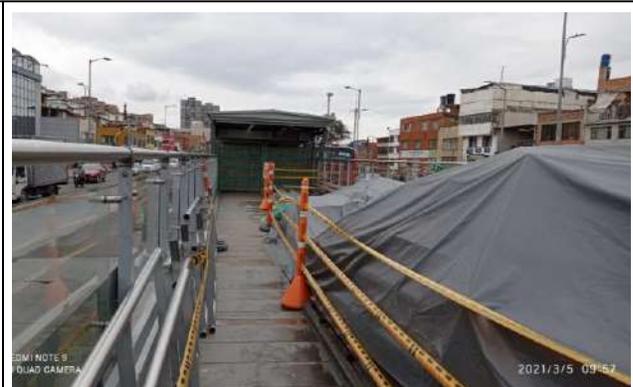
- En el frente de obra se identificó el cerramiento de áreas de trabajo y su mantenimiento, cumpliendo lo establecido en el Apéndice F. Plan de Manejo de tránsito, señalización y desvíos, específicamente en el numeral 13.1 Señalización en el frente de trabajo, que al respecto establece: “(...) La obra deberá estar programada de tal forma que se facilite el tránsito peatonal, definiendo senderos y/o caminos peatonales de acuerdo con el tránsito estimado. El ancho del sendero no debe ser inferior a 1.5 metros. (...) (...) Cuando se adelanten labores de excavación en el frente de obra se debe aislar totalmente el área excavada (delimitar el área con cinta) y fijar avisos preventivos e informativos que indiquen la labor que se está realizando. (...)”

Foto 11: Sendero peatonal interno

Foto 12: Sendero y señalización de materiales.

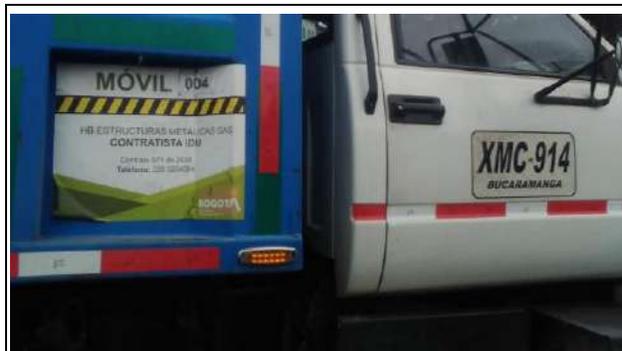
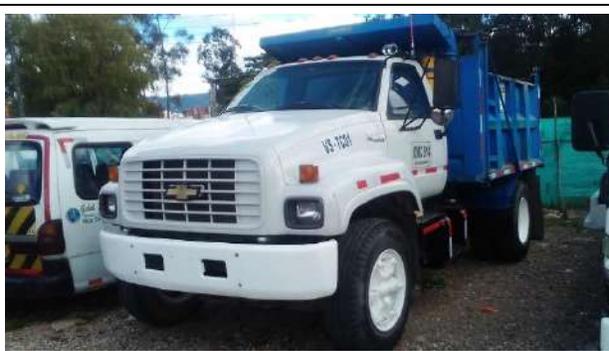
- En el frente de obra se identificó la correcta identificación de los vehículos de transporte de material, cumpliendo lo dispuesto en los términos contractuales en el Apéndice-E, que al respecto señala: “(...) Las volquetas deben contar con identificación en las puertas laterales o en lugar a cada uno de los costados del vehículo. No se podrá modificar el diseño original de los contenedores o platoes de los vehículos para aumentar su capacidad de carga en volumen o en peso en relación con la capacidad de carga del chasis. (...)”. No obstante, no

se logró verificar el uso de elementos contra incendios en los vehículos como lo establece el apéndice-E, además de lo que debe contener la “(...) Carpeta 4 - Maquinaria, Equipos y Vehículos: Debe contener el Listado de vehículos, maquinaria y equipos, (detallar número de móvil, tipo, modelo, marca, referencia, operador/conductor, número de RNMC - SOAT - Revisión Técnico Mecánica – licencia de conducción – licencia de Tránsito – Registro nacional de Carga - entre otros) aprobados por la interventoría, Formatos – Inspecciones preoperacionales - Traslado de Maquinaria, Formatos - Registro de abastecimiento de combustibles. (...)”

Foto 16: Rotulación de vehículos de transporte de materiales.

Foto 17: Platos originales de los vehículos.

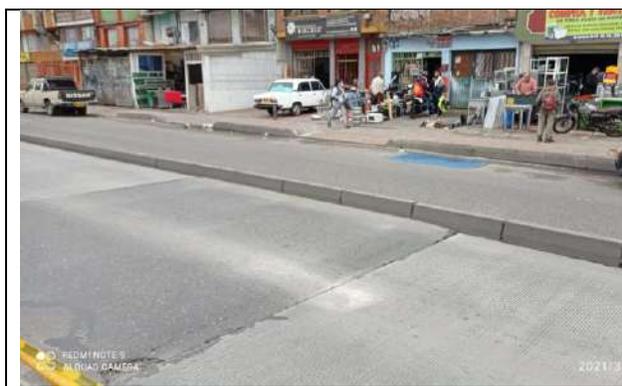
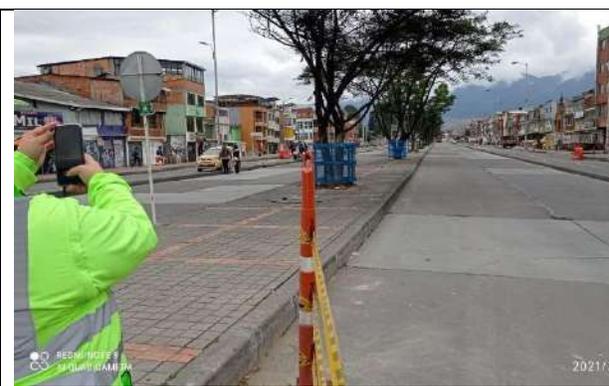
- En el frente de obra se identificó el correcto uso de la protección de los árboles y sumideros, cumpliendo con el numeral 1.2.4.8 Especificaciones de elementos A&SST del Apéndice E, que especifica: “(...) Protección a sumideros con polisombra. Consta de una franja de poli sombra al 50% que cubre la totalidad del área hidráulica del sumidero. (...) (...) Protección de árboles. Consta de cuatro soportes hechos con varas dispuestos alrededor del árbol a proteger y uniendo dichas varas debe utilizarse polisombra 1m de tal manera que garantice la protección al individuo vegetal. (...)”

Foto 18: Protección sumideros

Foto 19: Protección de árboles

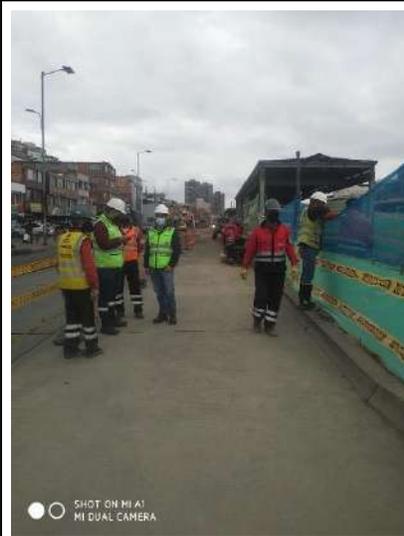
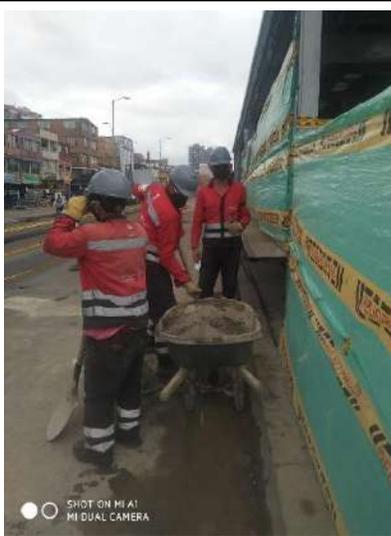
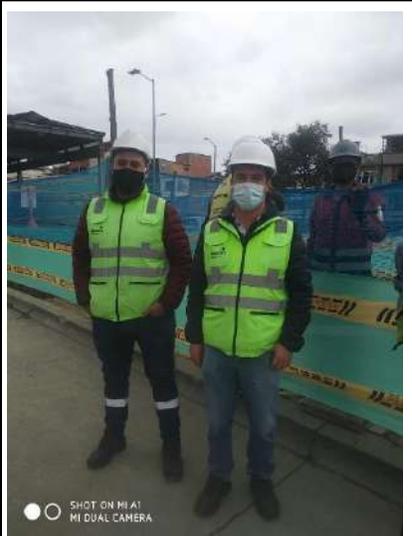
- En el frente de obra se identificó el uso de los elementos de protección personal, cumpliendo parcialmente con el numeral 1.2.4.8 Especificaciones de elementos A&SST del Apéndice E, que especifica: “(...) Elementos de protección personal – EPP. Consta de los elementos de protección personal básicos de acuerdo con la labor para trabajadores (mano de obra no calificada), así: casco de seguridad contra impacto, mascarilla desechable, guantes de vaqueta y/o carnaza, gafas de seguridad, protección auditiva de inserción y/o copa, capa

impermeable, botas de seguridad en caucho y demás requeridos según la actividad a realizar. (...)". No obstante, algunos de los operarios no contaban con mascarilla desechable de protección, gafas de seguridad, y algunos no hacían uso de los guantes de protección. Tampoco se logró verificar el documento de identificación del personal en obra.

Foto 20: Personal en obra

Foto 21: Personal trabajando con sus elementos de protección personal.

Foto 22: Personal asistencial con sus elementos de protección personal.

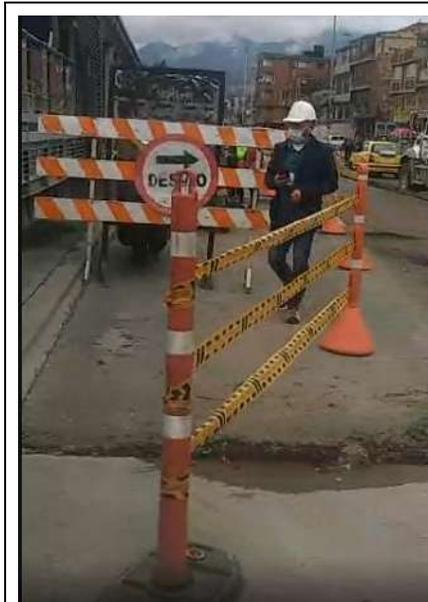
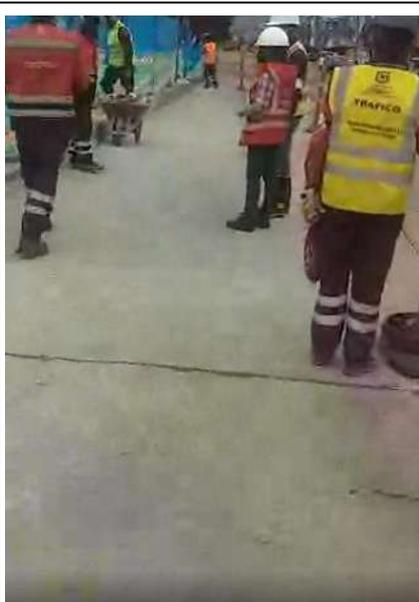
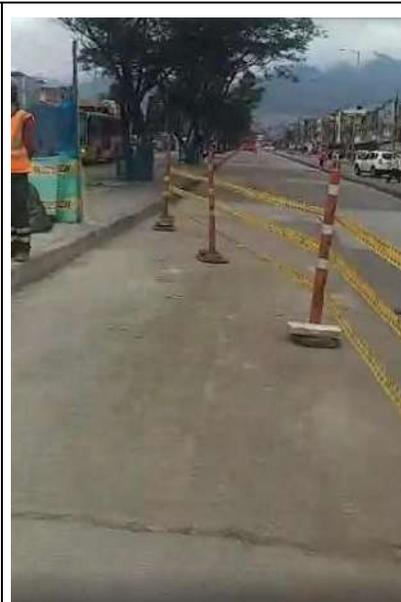
3. **Plan de Manejo de Tráfico – PMT:** En el recorrido virtual realizado el 05 de marzo de 2021, en compañía del apoyo técnico a la supervisión del contrato, se evidenció que, en términos generales, el proyecto está implementando de manera adecuada la señalización de los senderos peatonales y desvíos contemplados en el PMT, como se puede observar en las siguientes fotografías.

Foto 27: Sendero peatonal entrada

Foto 28: Sendero peatonal

Foto 29: Sendero peatonal salida
