REFERENCIA: Informe final de monitoreo Contrato IDU-1551-2017

## INFORME DE MONITOREO

| <b>Proceso/Objeto de monitoreo</b> | Ajustes y/o actualización y/o complementación a los estudios y diseños y construcción de la avenida Laureano Gómez (Ak 9) desde Av. San José (Ac 170) hasta la calle 193, acuerdo 646 de 2016 en la ciudad de Bogotá, D.C. | | | |

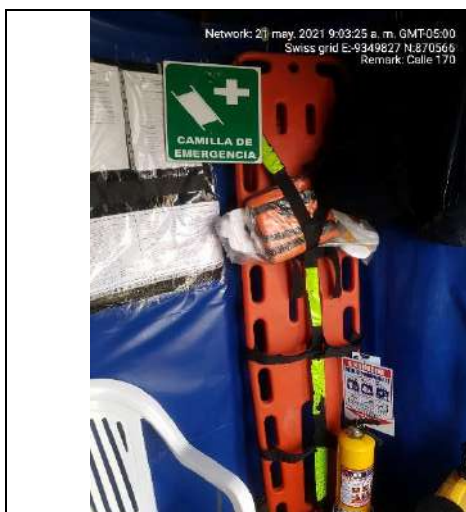
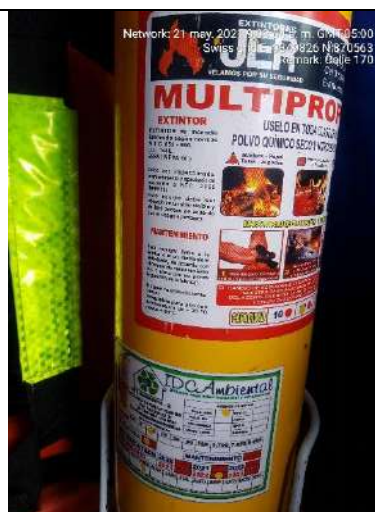
- Se evidenció que el campamento contaba con los equipos para el control de incendios y emergencias, dando cumplimiento a lo establecido en el Manejo Ambiental de Obra – MAO. “(...) *Kit de emergencia SST Comprende como mínimo un extintor multipropósito de 10 libras, una camilla rígida con cuello, cuatro conos reflectivos de tráfico y un botiquín de primeros auxilios. (...)*”

Foto 3: Kit de emergencias.

Foto 4: Extintor de 10 lb, con vencimiento hasta abril de 2022.

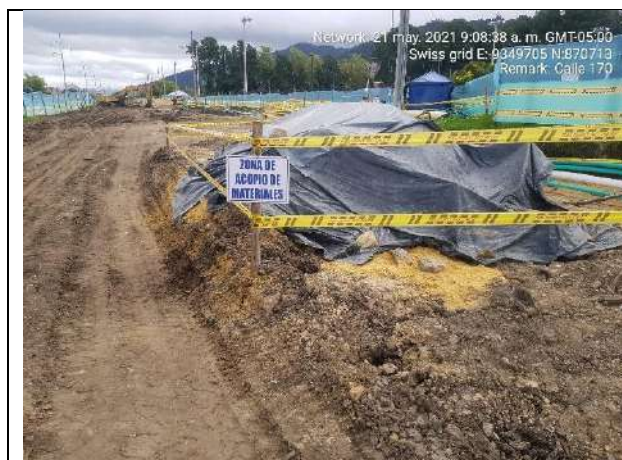
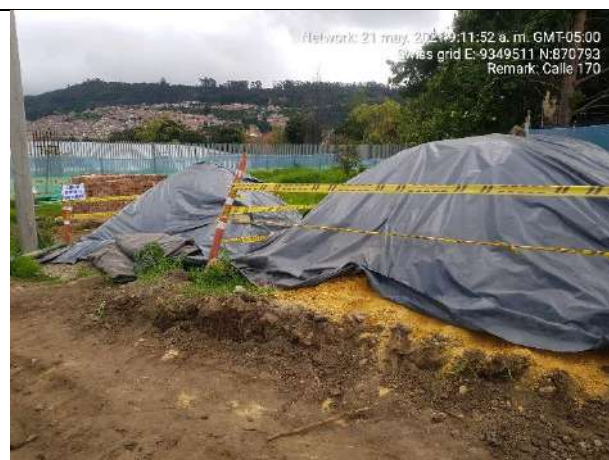
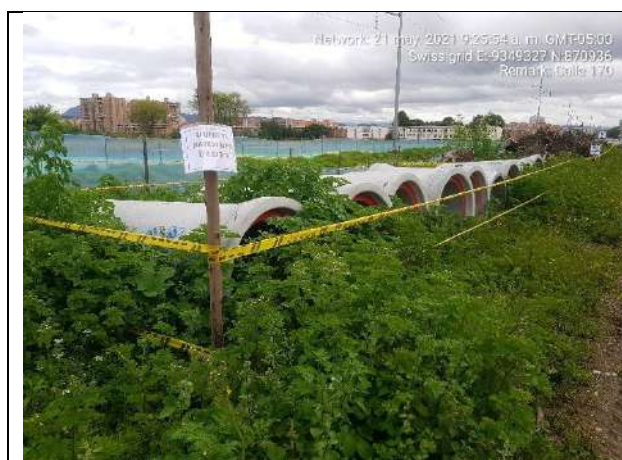
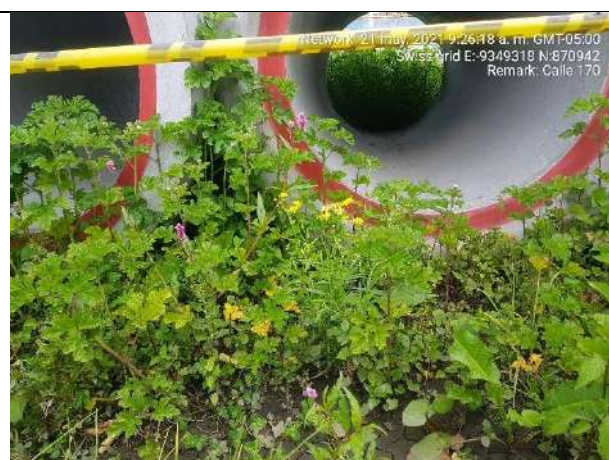
- En el frente de obra visitado, se identificaron zonas de acopio. Se encontró que la obra cuenta con un manejo interno de acopio deficiente, cumpliendo en parte con lo establecido en el MAO, específicamente en el Componente B1., que establece: “(...) *El sitio elegido para el acopio de materiales debe estar provisto de canales perimetrales con sus respectivas estructuras para el control de sedimentos, a este sedimento se le debe dar el mismo tratamiento dado a los RCD. Se debe adecuar un cerramiento con malla unicolor fina sintética de tal forma que se aíse completamente la zona de patio del espacio circundante, colocando señales que indiquen el tipo de actividad que se realiza. (...)*”. No obstante, se identificó falencias en la implementación del manual, teniendo en cuenta que hace falta mejorar la

protección para el almacenamiento, el uso de malla sintética para el aislamiento, así como también la señalización de este espacio utilizado para almacenamiento de materiales de construcción. Así mismo, el material de construcción, no está aislado del material del terreno, causando contaminación para su uso. Se recomienda utilizar plásticos para la zona de descargue de material sobre el terreno.

Foto 5: Cerramiento centro de acopio

Foto 6: Centro de acopio de materiales

Foto 7: Acopio de materiales y/o RCD

Foto 8: Acopio de materiales y/o RCD

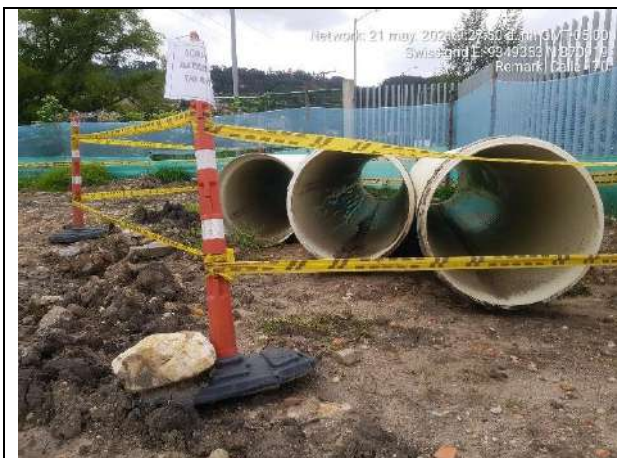
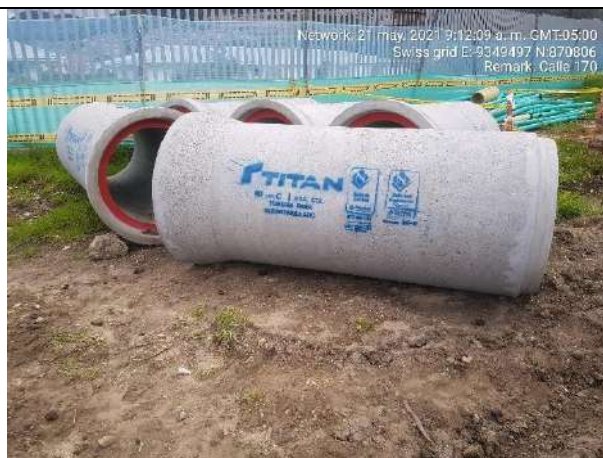
Se evidenció que el almacenamiento de las tuberías para alcantarillado en PVC y en concreto reforzado, no es el adecuado, ya que se encontró alguna tubería expuesta a la contaminación por invasión de maleza, y almacenada sobre la superficie del terreno, sin ningún tipo de base para apilar de manera correcta, con la finalidad de evitar deslizamientos y daños a las mismas. Se recomienda no almacenar los tubos por un periodo largo de tiempo en condiciones expuestas a deterioro, si es inevitable, deberán protegerse adecuadamente, evitando el contacto directo con el suelo, evitar la exposición al sol, tener en cuenta que si de este manejo, resulta alguna tubería dañada, esta deberá ser apartada y marcada para su desalojo del frente de trabajo. Se recomienda hacer uso de bases para apilar las tuberías, y mejorar su señalización en la zona de almacenamiento dentro del frente de trabajo.

Foto 9: Almacenamiento de tubería PVC

Foto 10: Almacenamiento de tubería en concreto reforzado.

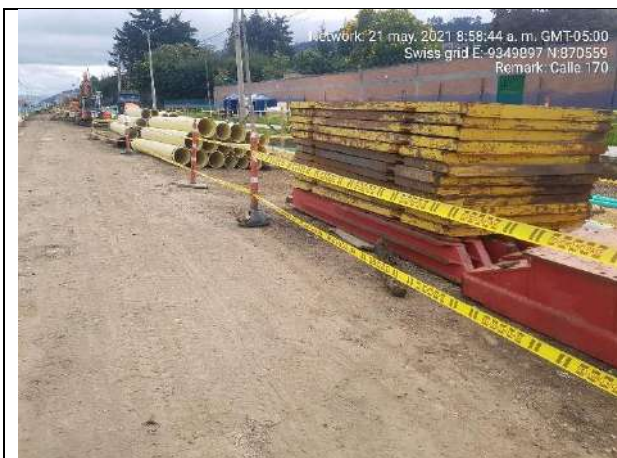
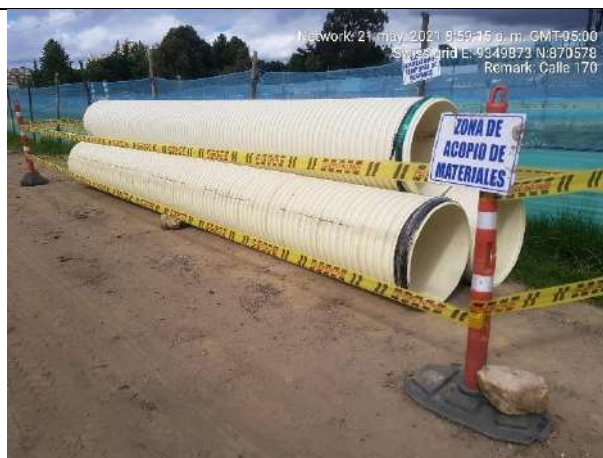
Así mismo, se encontró un almacenamiento correcto en parte, de materiales en otra zona del frente de trabajo, por lo que se recomienda establecer esta práctica en el almacenamiento para todo el material. Se recomienda hacer uso de bases para apilar de la tubería en PVC, manteniendo el adecuado almacenamiento.

Foto 11: Almacenamiento de tubería PVC

Foto 12: Zona de acopio de materiales.

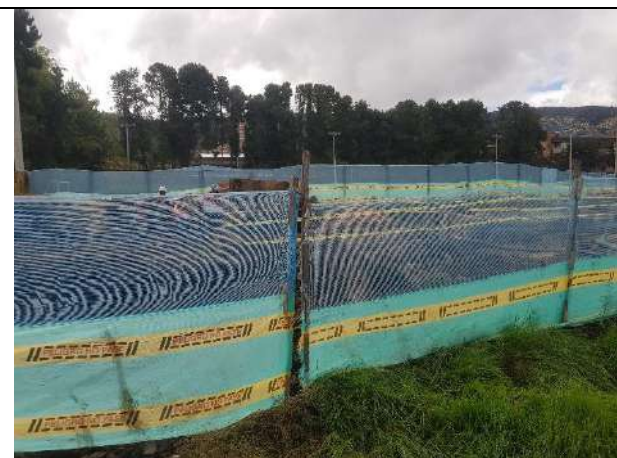
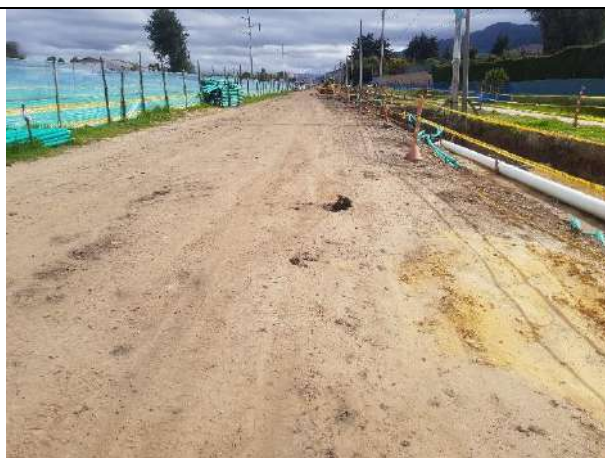
- En el frente de obra se identificó el cerramiento de áreas de trabajo y su mantenimiento, cumpliendo lo establecido en el MAO, específicamente en el Componente E. Programa de señalización de seguridad, que al respecto establece: *“(...) Proponer señalización mínima requerida en el desarrollo de las obras con el fin de garantizar la seguridad e integridad de los usuarios, peatones y trabajadores. La señalización correspondiente a este componente es complementaria a la señalización establecida en los PMT. (...)”*

Foto 13: Cerramiento frente de trabajo 1

Foto 14: Cerramiento y señalización frente de trabajo 1

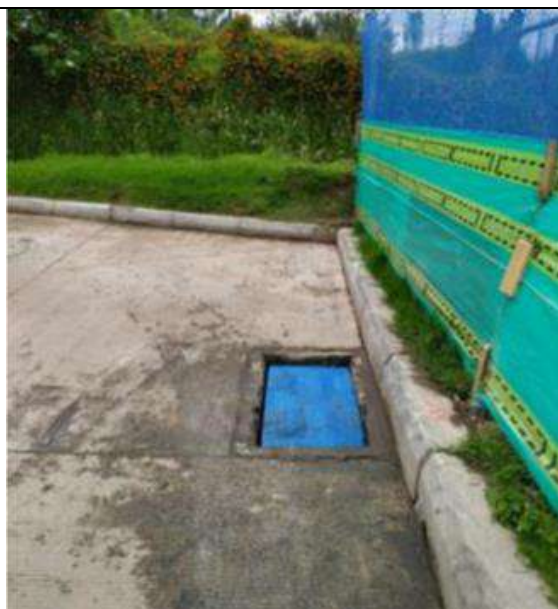
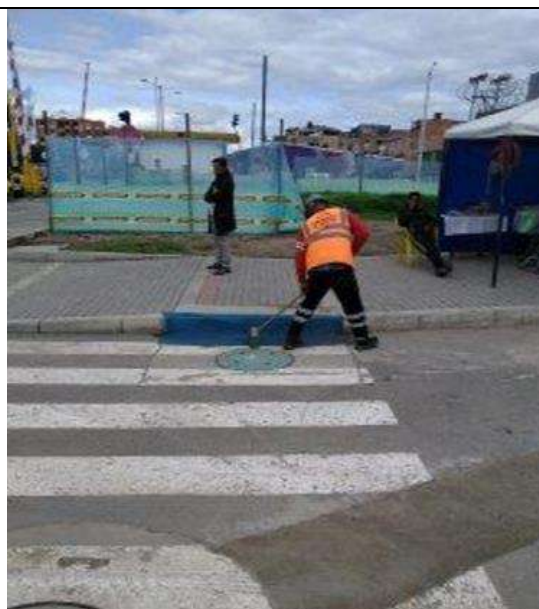
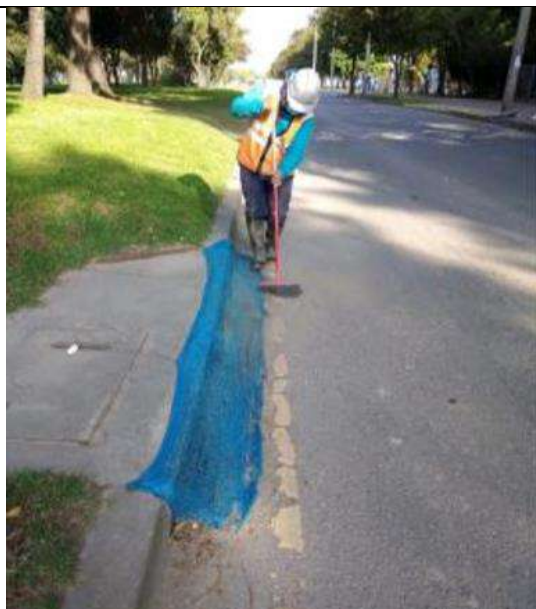
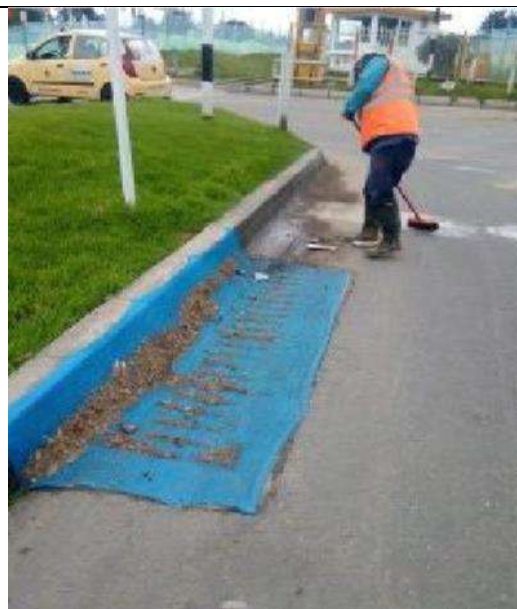
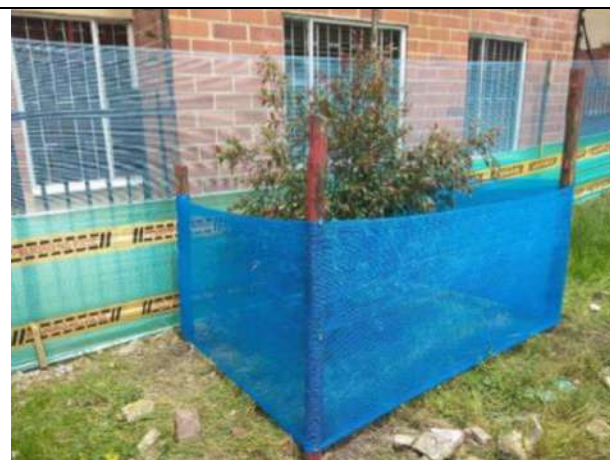
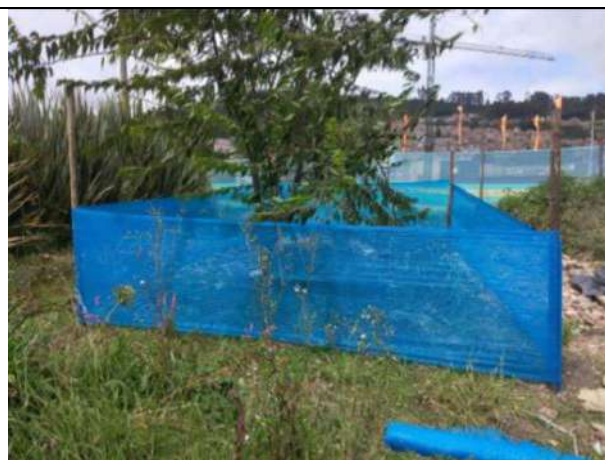
- En el frente de obra se identificó el correcto uso de la protección de los árboles y sumideros, cumpliendo con el numeral 1.2.4.8 Especificaciones de elementos A&SST del Apéndice E, que especifica: “(...) *Protección a sumideros con polisombra. Consta de una franja de poli sombra al 50% que cubre la totalidad del área hidráulica del sumidero. (...) (...) Protección de árboles. Consta de cuatro soportes hechos con varas dispuestos alrededor del árbol a proteger y uniendo dichas varas debe utilizarse polisombra 1m de tal manera que garantice la protección al individuo vegetal. (...)*”

Foto 19: Protección sumideros

Foto 20: Protección sumideros

Foto 21: Protección sumideros

Foto 22: Protección sumideros

Foto 23: Protección árboles

Foto 24: Protección árboles

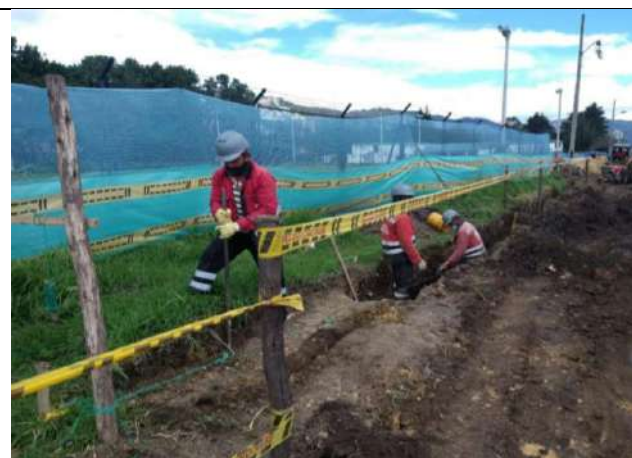
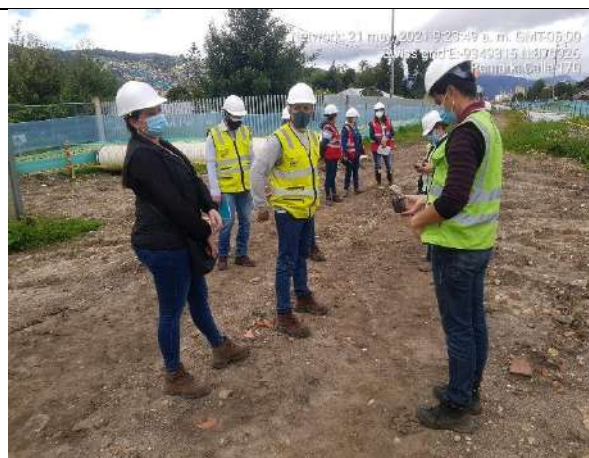
- En el frente de obra se identificó el uso de los elementos de protección personal, cumpliendo parcialmente con el numeral 1.2.4.8 Especificaciones de elementos A&SST del Apéndice E, que especifica: “(...) Elementos de protección personal – EPP. Consta de los elementos de protección personal básicos de acuerdo con la labor para trabajadores (mano de obra no calificada), así: casco de seguridad contra impacto, mascarilla desechable, guantes de vaqueta y/o carnaza, gafas de seguridad, protección auditiva de inserción y/o copa, capa impermeable, botas de seguridad en caucho y demás requeridos según la actividad a realizar. (...)”. No obstante, algunos de los operarios no contaban con mascarilla desechable de protección, gafas de seguridad, y algunos no hacían uso de los guantes de protección.

Foto 25: Personal en obra

Foto 26: Personal profesional vista de obra
