REFERENCIA: Remisión Informe Final Monitoreo Contrato IDU-1167-2023  
Construcción Puente San Agustín.

## INFORME DE MONITOREO

La construcción del Puente San Agustín ubicado en la Calle 49 Bis Sur entre Carrera 5F y 5H, en la localidad de Rafael Uribe Uribe, surgió a partir de la identificación, en el puente existente anteriormente, “(...) de condiciones de amenaza alta ante avenidas torrenciales e inundaciones para el sector, así como pérdida parcial de los estribos del puente; todo esto generado por la pérdida del suelo de confinamiento y la banca; así mismo, debido a que el puente no cumplía con la normativa vigente en términos de sismoresistencia (...)”, de acuerdo con lo descrito en el Anexo 1 – Anexo Técnico publicado como parte de los documentos precontractuales de la Licitación Pública IDU-LP-DTC-020-2022.

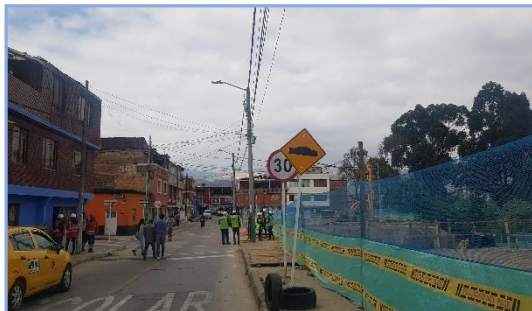
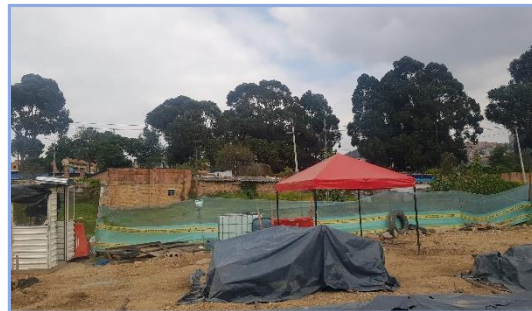
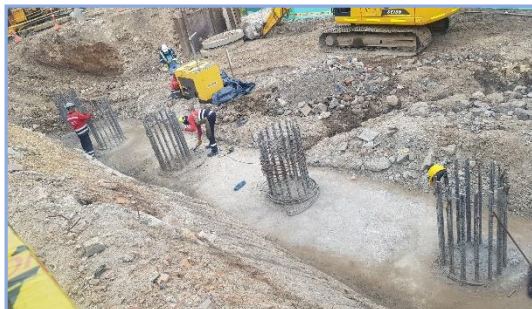
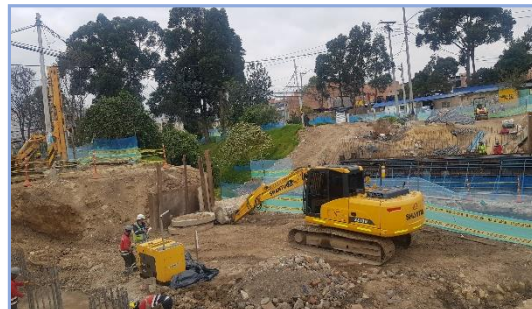
Vistas del frente de obra desde el frente de trabajo de la Carrera 5D con Calle 49 Bis, donde se observa la armadura de los pilotes que sobresalen para armar el estribo correspondiente al eje sur del puente.

De acuerdo con los aspectos de ejecución observados en la visita, se identificó que los avances tienen desfase frente a la programación, por ejemplo, ya debían estar fundidos los estribos del puente (tareas 1.3.1.4.2.4.2 y 1.3.1.4.2.4.3) y debería estar en proceso el armado de las vigas de la superestructura del puente (tarea 1.3.1.4.2.5.1 del PDT vigente), dado lo cual se refuerzan las recomendaciones asociadas con el Cronograma de obra.

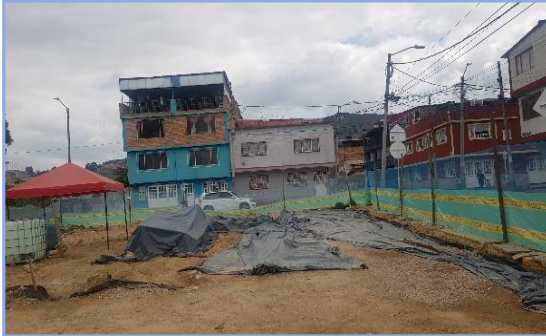
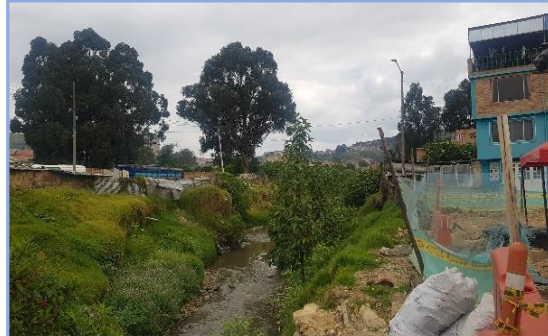
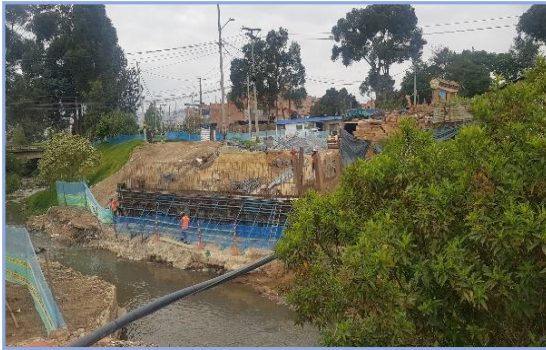
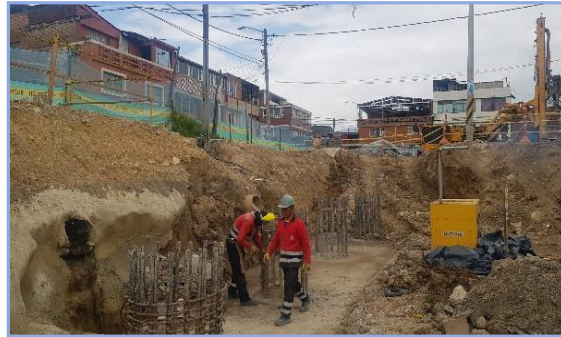
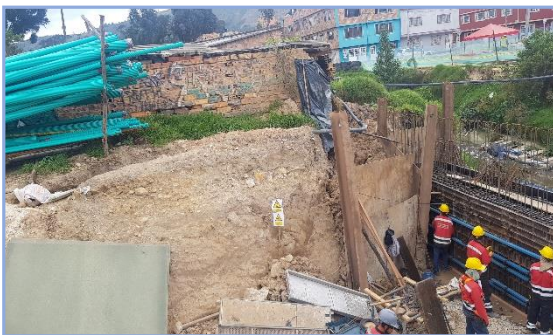
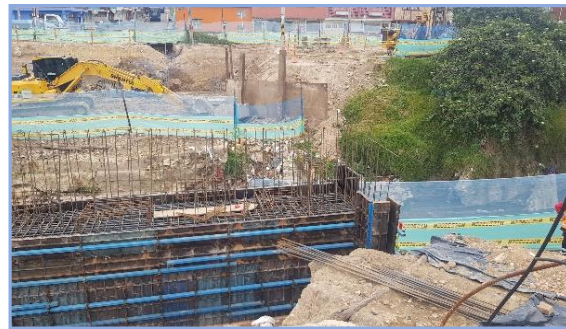
Panorámica de aspectos de acopio de materiales y vista hacia el costado norte del futuro puente en donde se aprecia el armado de hierro para el estribo del eje norte.

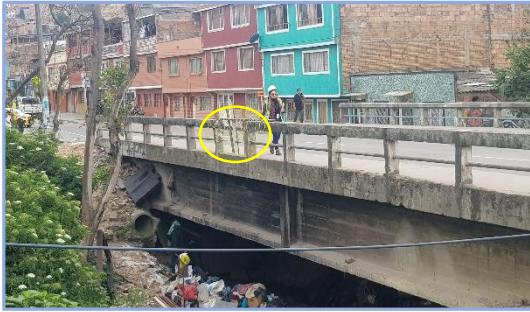
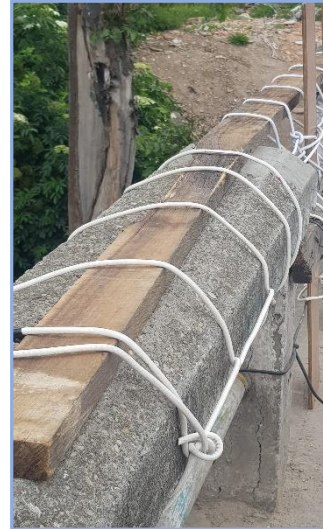
Durante el recorrido al costado norte de la Quebrada Chiguaza se observó puente existente sobre la Calle 49C Sur en donde se identificó el mal estado de una de las barandas en concreto, en donde la comunidad ha instalado elementos en madera amarrados con cable para proteger sobre el riesgo de caída. Dado que esta infraestructura posiblemente esté a cargo del IDU, se recomienda formular alerta a la DTCl para que evalúe una posible intervención de emergencia.

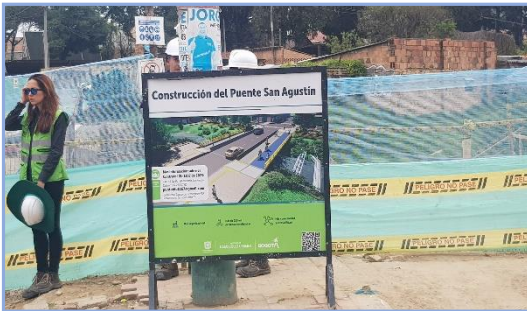
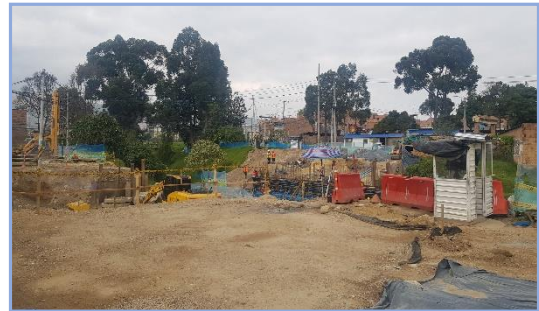
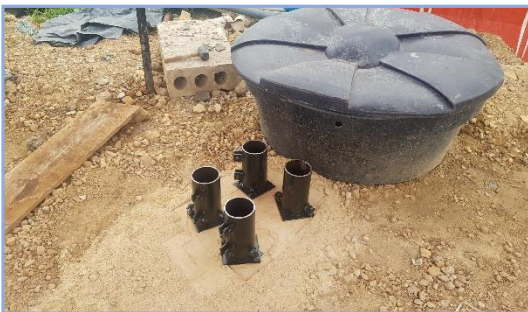
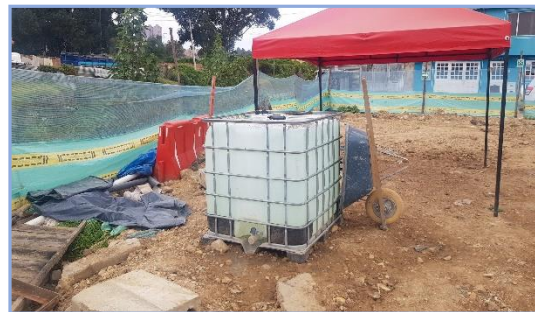
Panorámica de aspectos de acopio de materiales, preparación para la toma de muestras de concreto y valla instalada sobre la Carrera 5D.
