Ejecutar los trabajos de consultoría para el desarrollo de la Fase II de calibración de las curvas de deterioro de los pavimentos de Bogotá D.C.

De acuerdo a los objetivos del proyecto, y según las modificaciones llevadas a cabo durante el desarrollo del mismo, se presenta a continuación el informe final de las actividades ejecutadas por el Consultor como parte de la "Calibración de las Curvas de Deterioro de Pavimentos de Bogotá – Fase II".

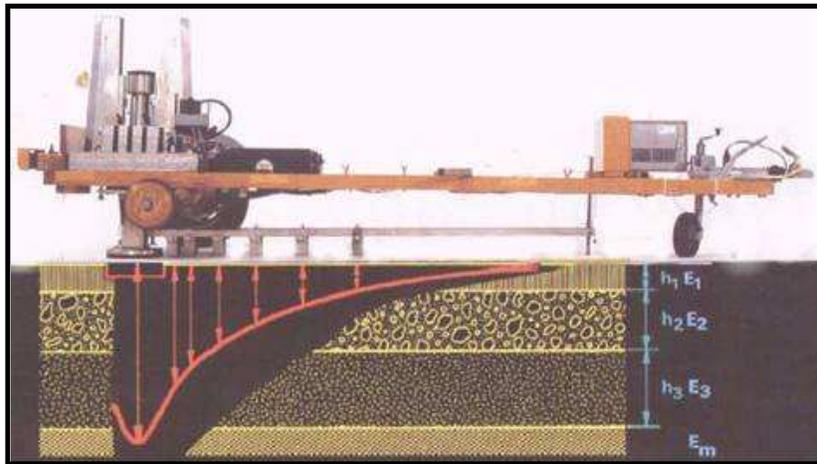
Figura 1. Cuenco de deflexiones – Rigidez de la estructura.

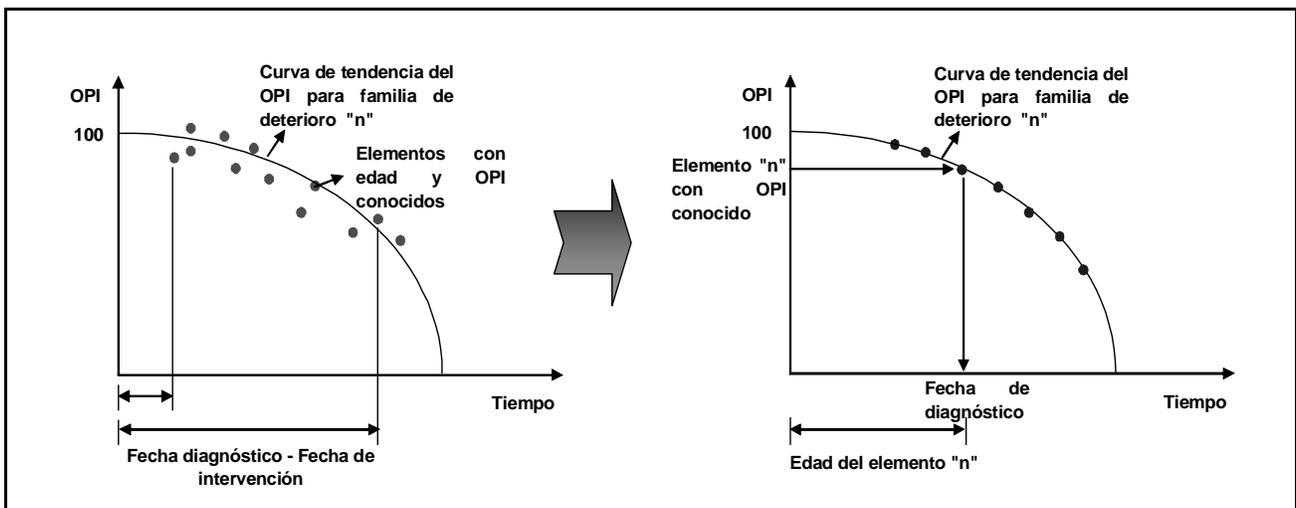
En la **Figura No. 2**, se ilustra el proceso de análisis recomendado:

Figura 2. Estimación de edad del pavimento a partir de la curva de tendencia del OPI.

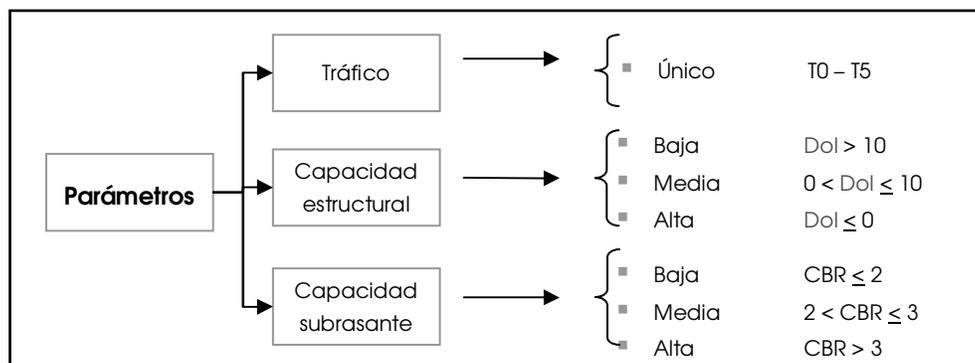
Figura 6. Umbrales para la definición de las familias “típicas” de deterioro de pavimentos rígidos de transilenio en Bogotá D.C.

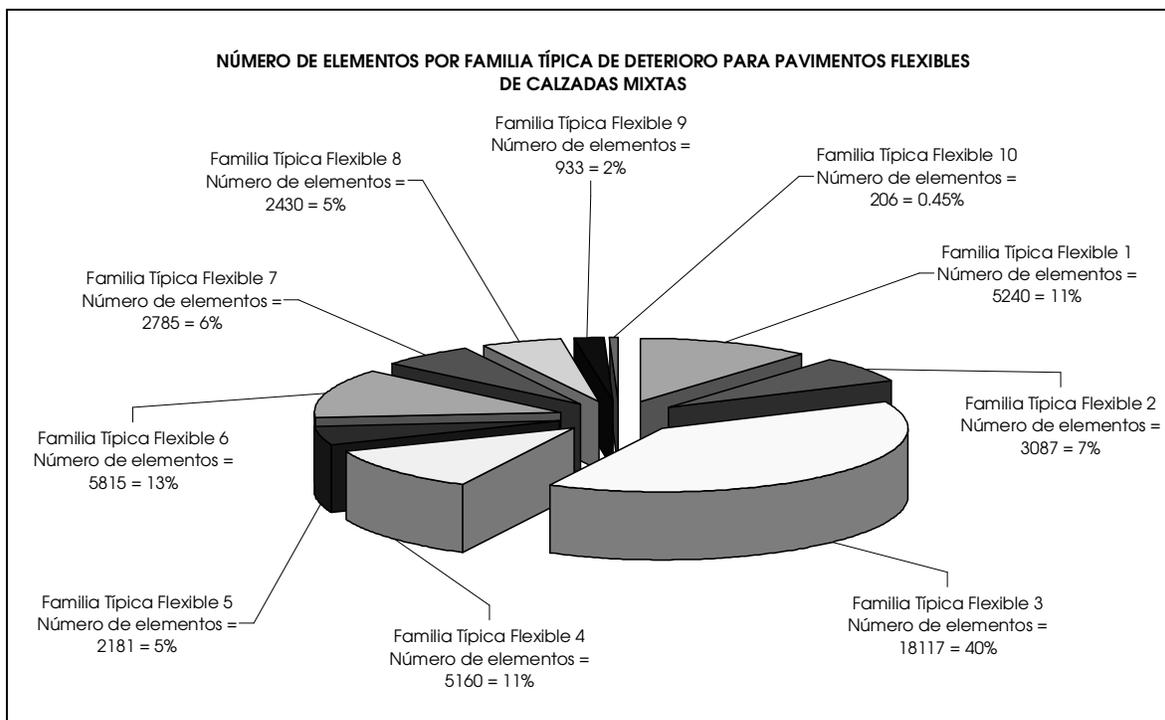
FLEXIBLE	NUMERO DE FAMILIA	NÚMERO DE ELEMENTOS	% NUMERO DE ELEMENTOS
	Familia Típica Flexible 1	5240	11.40%
	Familia Típica Flexible 2	3087	6.72%
	Familia Típica Flexible 3	18117	39.42%
	Familia Típica Flexible 4	5160	11.23%
	Familia Típica Flexible 5	2181	4.75%
	Familia Típica Flexible 6	5815	12.65%
	Familia Típica Flexible 7	2785	6.06%
	Familia Típica Flexible 8	2430	5.29%
	Familia Típica Flexible 9	933	2.03%
	Familia Típica Flexible 10	206	0.45%
	Cantidad Total de Elementos Clasificados	45954	100.00%

Figura 7. Distribución de familias “típicas” de deterioro para pavimentos flexibles en Bogotá D.C.

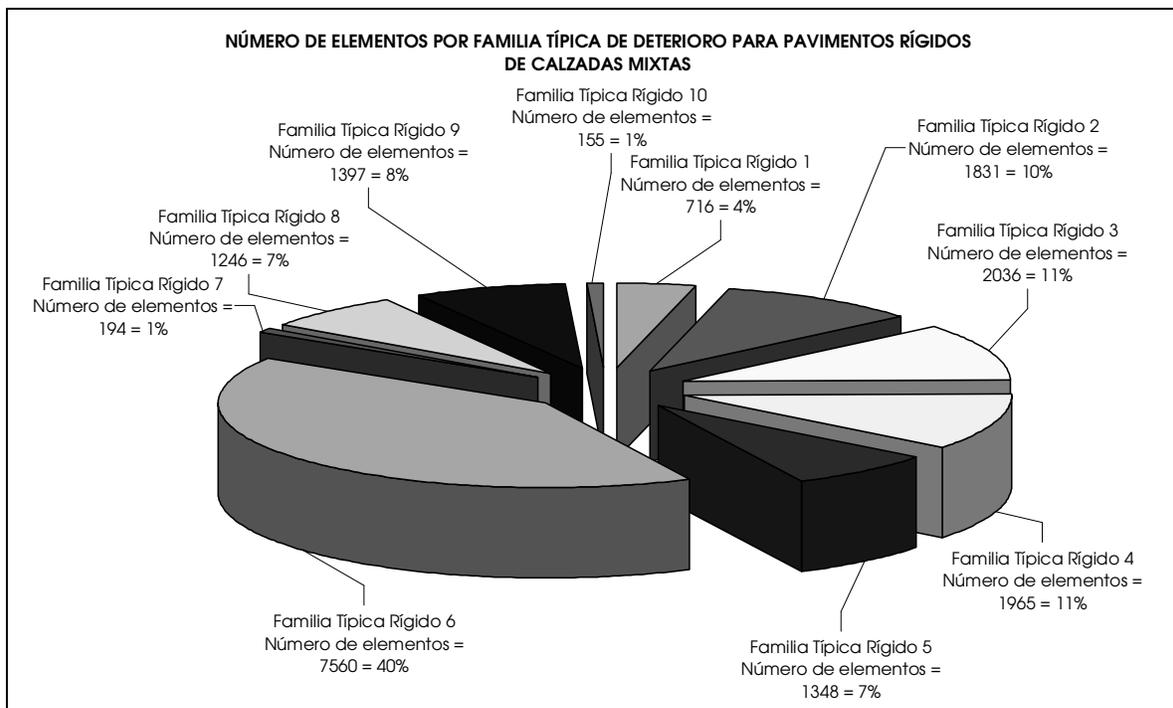
NUMERO DE FAMILIA	NÚMERO DE ELEMENTOS	% NUMERO DE ELEMENTOS
RIGIDO	Familia Típica Rígido 1	716	3.88%
	Familia Típica Rígido 2	1831	9.93%
	Familia Típica Rígido 3	2036	11.04%
	Familia Típica Rígido 4	1965	10.65%
	Familia Típica Rígido 5	1348	7.31%
	Familia Típica Rígido 6	7560	40.98%
	Familia Típica Rígido 7	194	1.05%
	Familia Típica Rígido 8	1246	6.75%
	Familia Típica Rígido 9	1397	7.57%
	Familia Típica Rígido 10	155	0.84%
	Cantidad Total de Elementos Clasificados	18448	100.00%

Figura 8. Distribución de familias “típicas” de deterioro para pavimentos rígidos en Bogotá D.C.

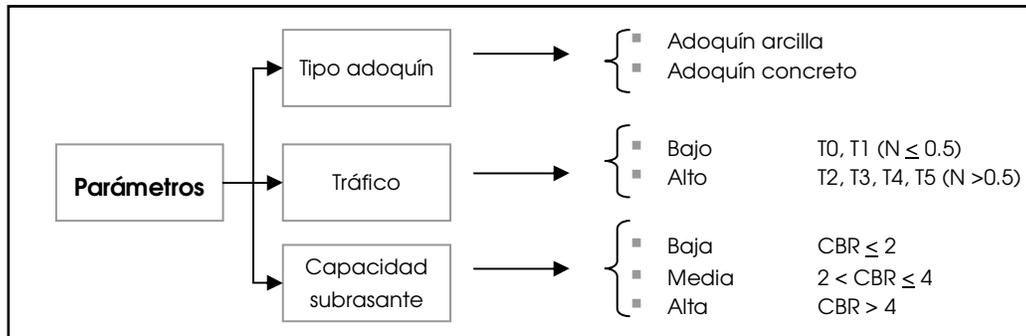
A continuación se consignan los umbrales establecidos para la definición de las familias de deterioro para pavimentos adoquinados:

Figura 11. Umbrales para la definición de las familias “típicas” de deterioro de pavimentos adoquinados en Bogotá D.C.

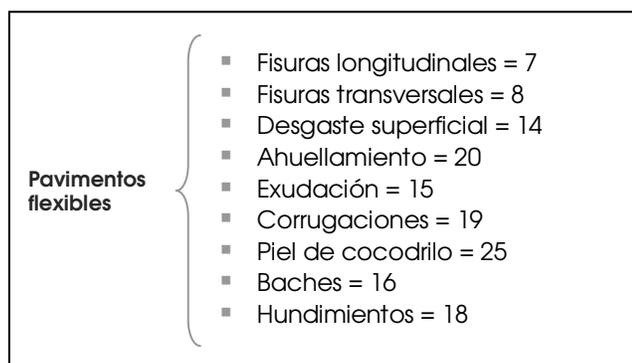
Figura 13. Fallas en pavimentos flexibles – Metodología PAVER 2.

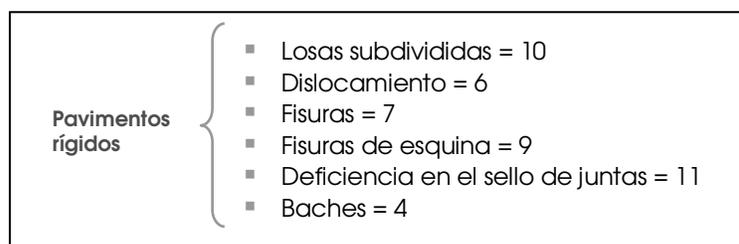
Figura 14. Fallas en pavimentos rígidos – Metodología PAVER 2.

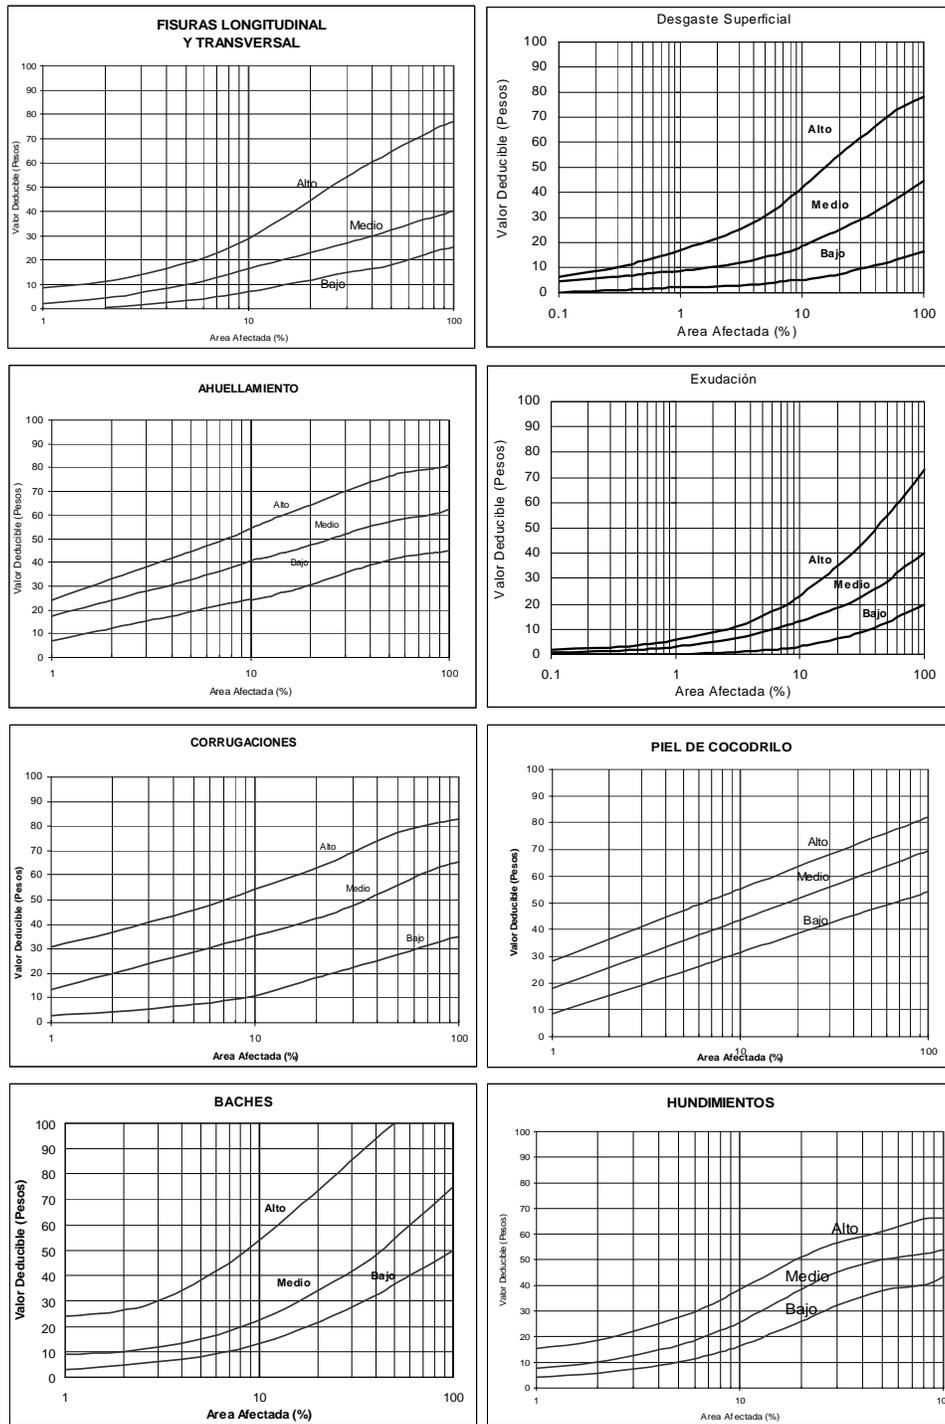
Una vez asociadas las severidades y las extensiones para cada uno de los tipos de falla, se procedió a determinar el peso de cada una de estas mediante las ecuaciones de las curvas PAVER. Las curvas PAVER a emplear para la determinación de los pesos correspondientes para cada una de las fallas de pavimentos flexibles se consignan a continuación:

Figura 15. Curvas PAVER para pavimentos flexibles.

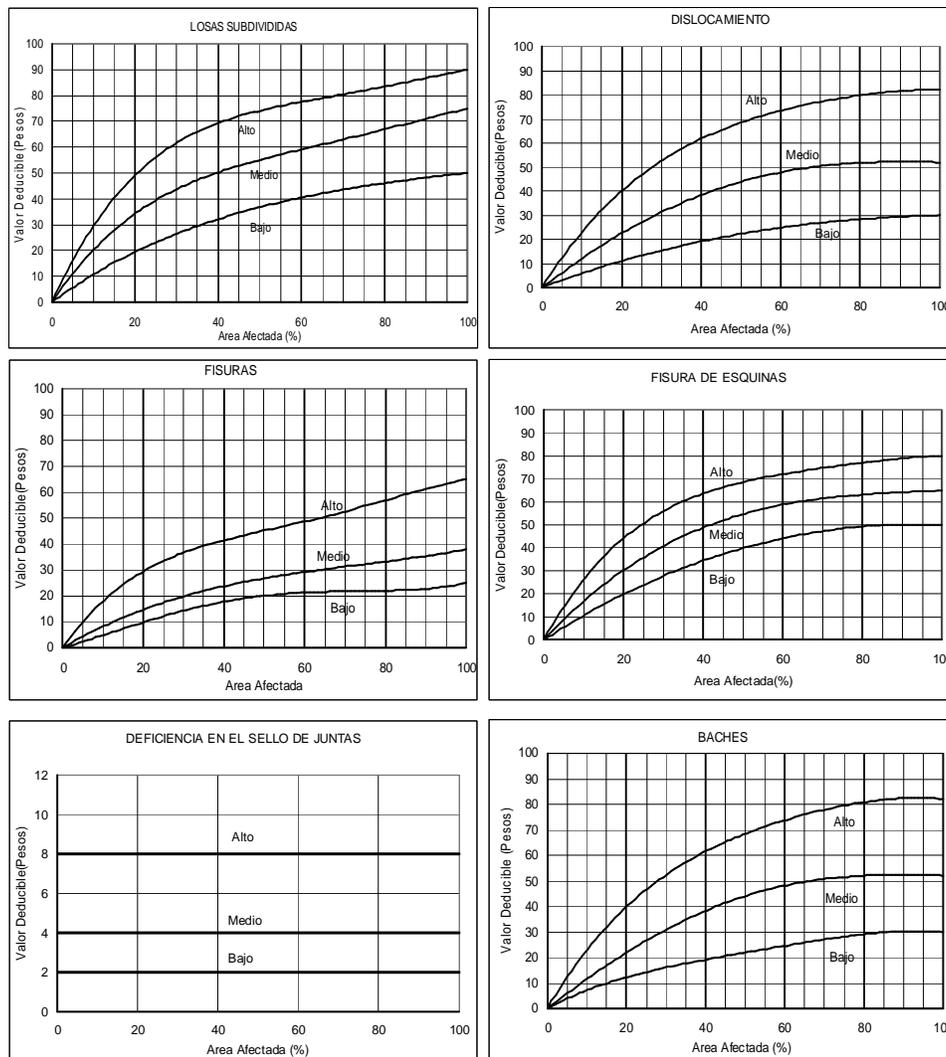
De igual forma, las curvas PAVER a emplear para la determinación de los pesos correspondientes para cada una de las fallas de pavimentos rígidos se consignan a continuación:

Figura 16. Curvas PAVER para pavimentos rígidos.

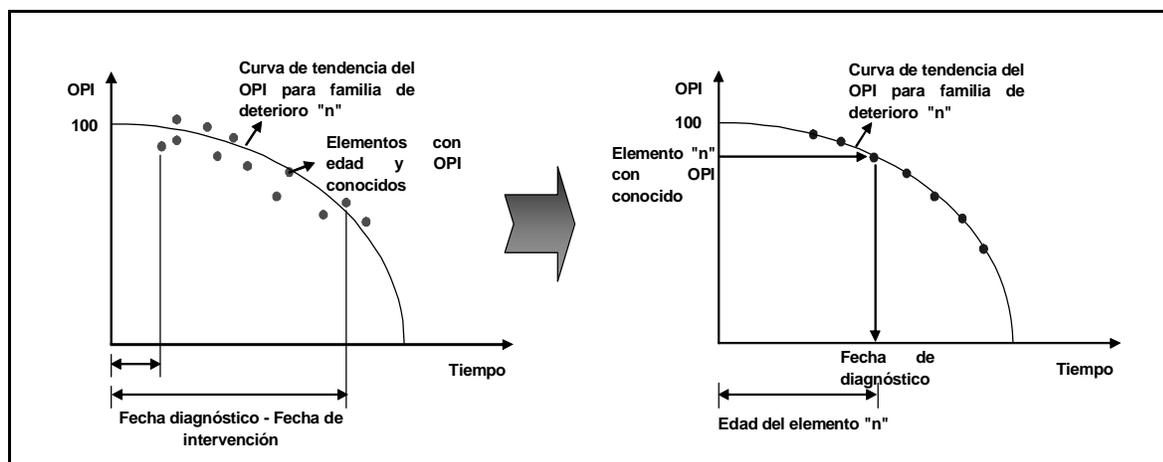
Como procedimiento alterno, a los elementos clasificados en las familias "típicas" de deterioro como pavimentos flexibles y como pavimentos rígidos (45.954 elementos flexibles y 18.448 elementos rígidos), se les calculó el valor del índice de falla (MDR) y de la condición global del pavimento (OPI) según la metodología descrita para los elementos de pólizas; de tal forma, que a partir de la ecuación de la curva de tendencia del OPI encontrada para cada familia "típica" de deterioro, fue posible determinar la edad de los elementos viales para los cuales ese dato era desconocido. En dicho proceso se supuso que una vez un elemento vial había sido intervenido su valor de OPI era igual a 100 .

Figura 17. Estimación de edad del pavimento a partir de la curva de tendencia del OPI.

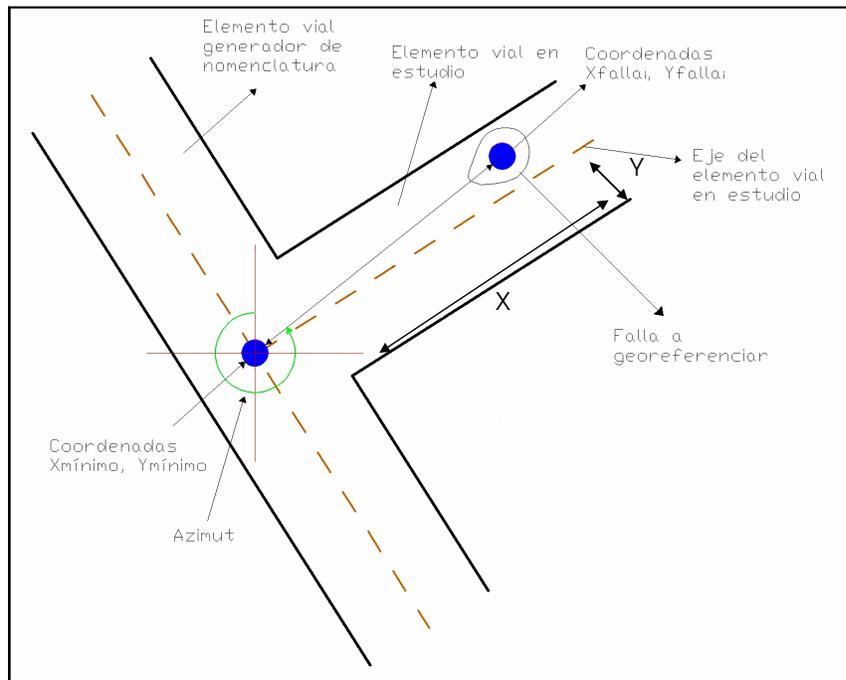
En la siguiente figura se ilustra brevemente el proceso de georreferenciación.

Figura 22. Proceso de georreferenciación de fallas.

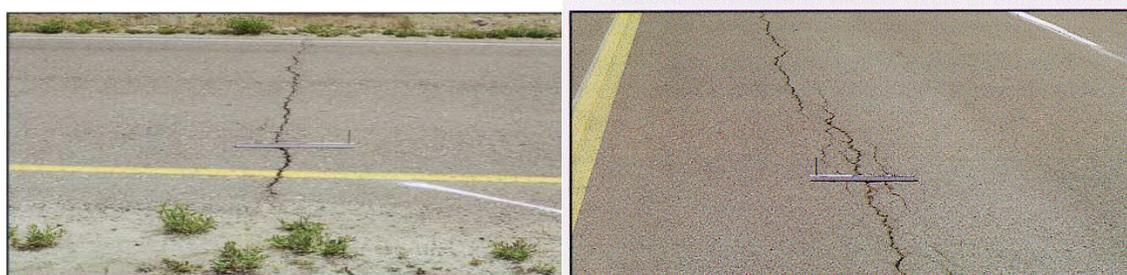
Severidad	Ancho de la fisura
Baja	0 – 20 mm
Media	20 – 25 mm
Alta	> 25 mm

Figura 23. Fisuras en pavimento flexible

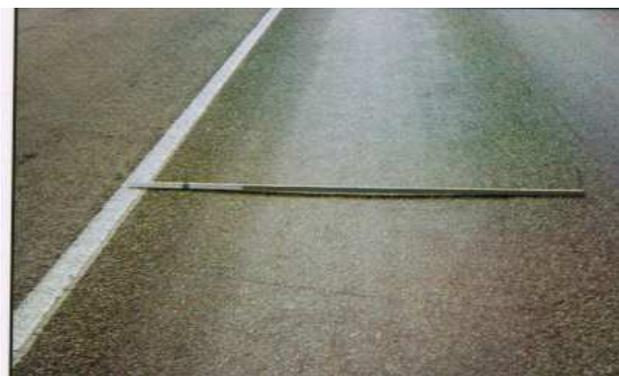
Severidad	Profundidad
Baja	0 – 3 cm
Media	3 – 5 cm
Alta	> 5 cm

Figura 25. Ahuellamiento en el pavimento flexible

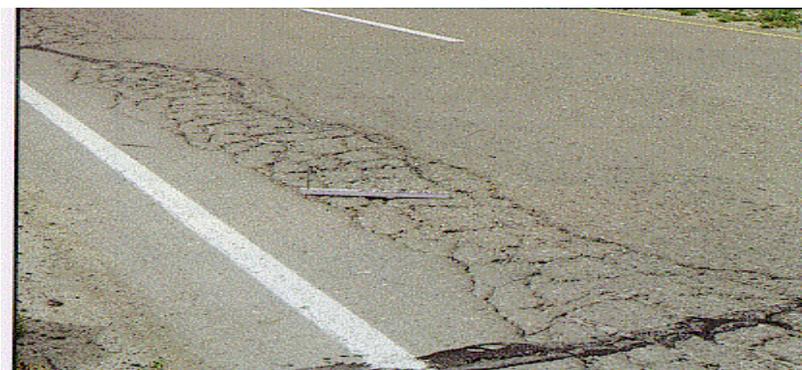
Severidad	Ancho de la fisura
Baja	< 5 mm
Media	5 – 7 mm
Alta	> 7 mm

Figura 28. Piel de Cocodrilo

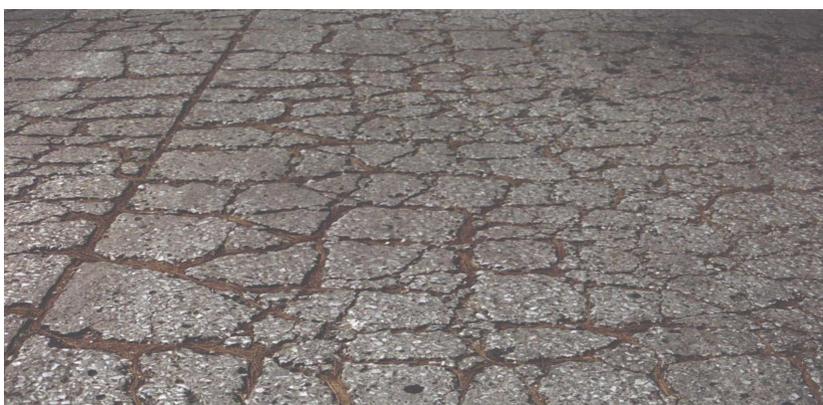
Severidad	No. de Bloques
Baja	< 3
Media	3 – 4
Alta	> 4

Figura 31. Losa subdividida

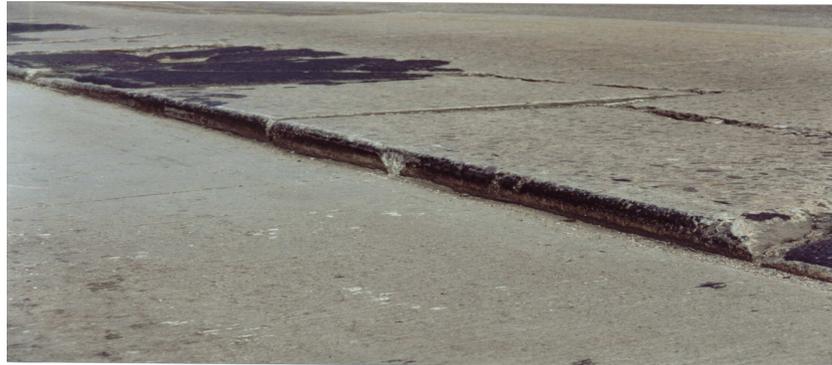
Severidad	Altura (cm)
Baja	< 2
Media	2 – 3
Alta	> 3

Figura 32. Dislocamiento

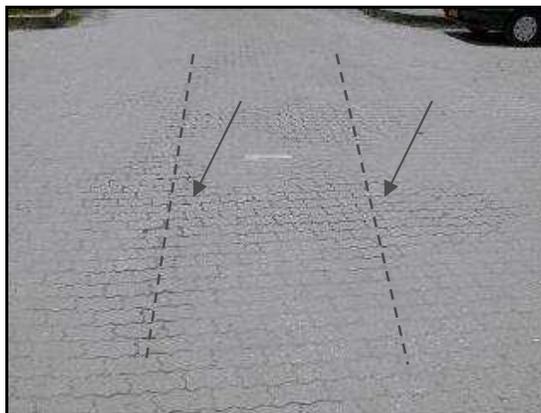
Esta falla consiste en un desplazamiento vertical del pavimento en la zona que ocupa la huella de los vehículos, relacionada con la acción de las cargas repetidas sobre la estructura.

Figura 37. Ahuellamiento en pavimentos adoquinados.

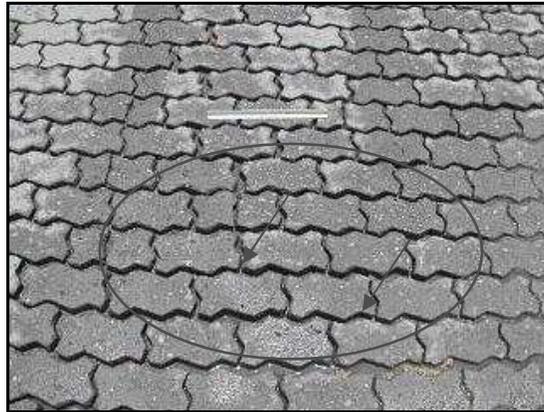
La desunión es una falla consistente en la pérdida del entramamiento entre adoquines contiguos debido a que la superficie del pavimento articulado tiende a moverse horizontalmente bajo la acción de fuerzas de tracción generadas por el paso de vehículos o por la pérdida de la arena llenante de juntas.

Figura 38. Desunión en pavimentos adoquinados.

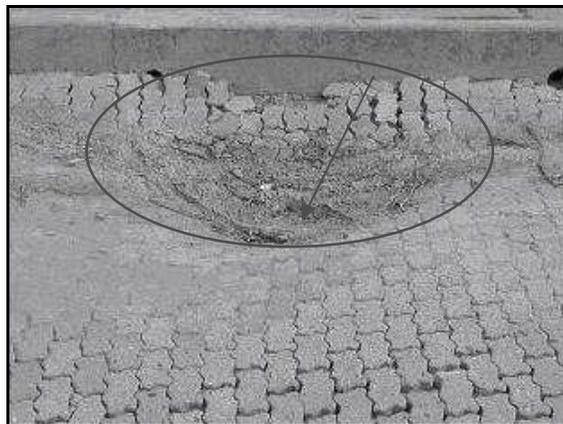
Falla consistente en la pérdida de uno o más adoquines, que deja expuestas a los agentes ambientales las capas inferiores de la estructura del pavimento.

Figura 39. Huecos en pavimentos adoquinados.

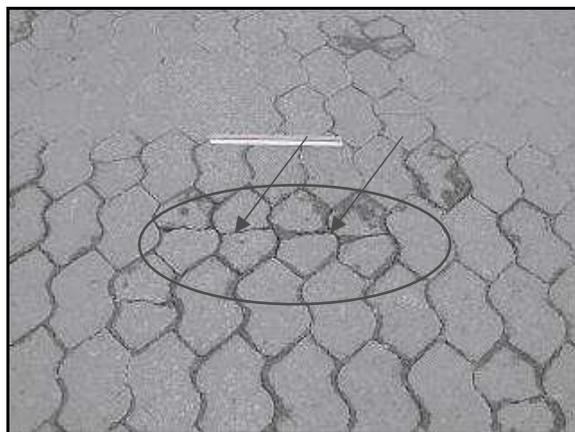
Falla consistente en la separación lineal de dos hileras contiguas de adoquines, asociada con desplazamientos horizontales o verticales de parte de la estructura del pavimento.

Figura 40. Fisuración en pavimentos adoquinados.

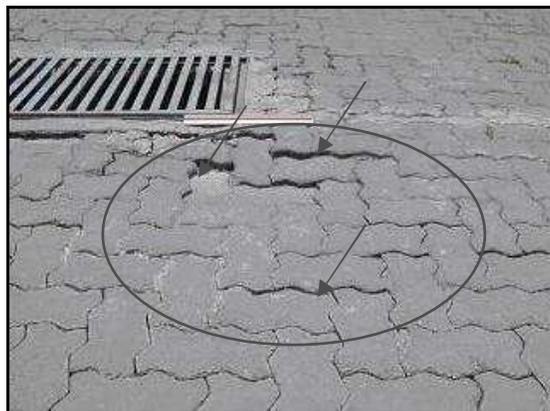
Consiste en desplazamientos verticales o rotacionales relativos entre adoquines adyacentes, que afectan el comportamiento articulado de la superficie del pavimento.

Figura 41. Escalonamiento en pavimentos adoquinados.

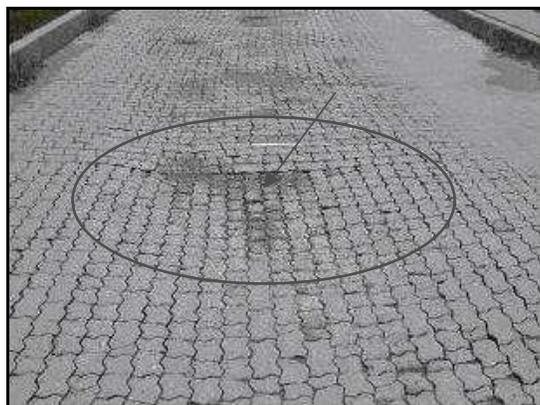
Son deformaciones grandes y notorias de la plataforma de la vía que alteran su perfil longitudinal, las cuales pueden ser localizadas o consecutivas de forma relativamente circular.

Figura 42. Ondulaciones y hundimientos en pavimentos adoquinados.

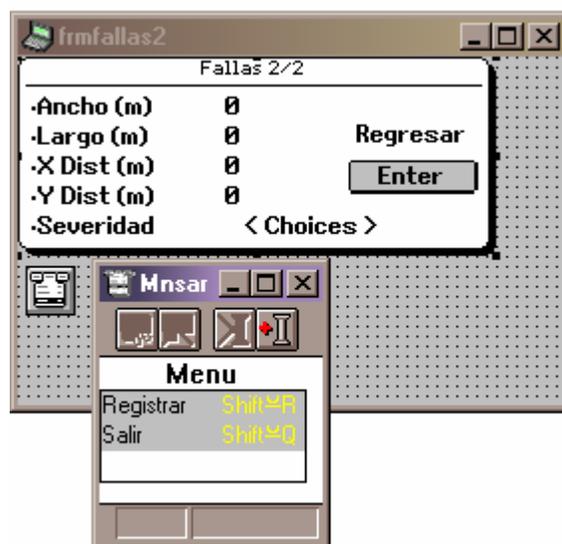
En esta pantalla la opción Menú, me permite Salir del programa o Registrar los datos de la falla. Para cada falla se deberá dar la opción de Registrar para que efectivamente quede almacenada la información, esto se podrá verificar porque al ingresar otra falla, los datos de ancho, longitud y distancias aparecerán en 0. Al registrar cada falla, el programa regresará automáticamente a la Primera Pantalla de Fallas.

Figura 47. Pantalla 2 / 2 Programa Fallas

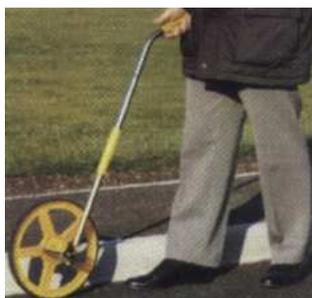
Adicionalmente, cada una de las comisiones contó con un odómetro manual, el cual permitirá medir las distancias necesarias según la metodología detallada anteriormente, y con un flexómetro.

Figura 48. Odómetro Manual

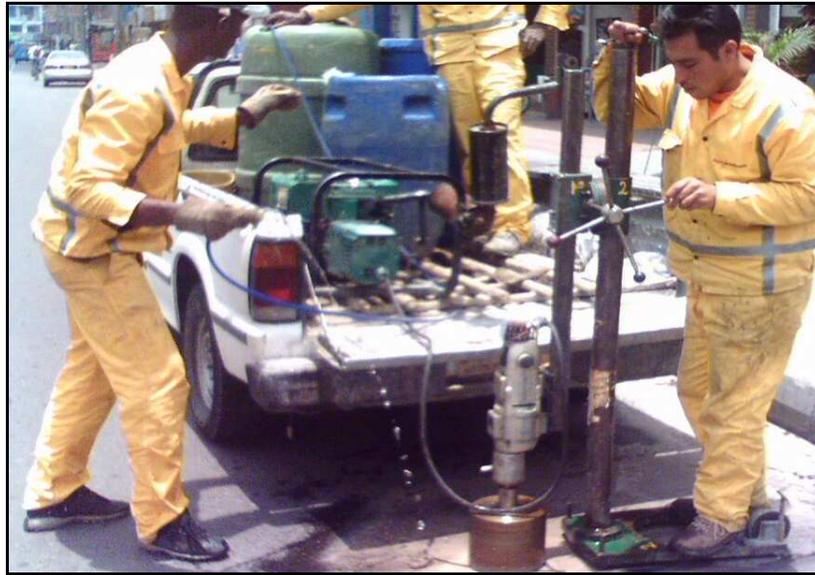
Figura 56. Taladro y Planta eléctrica empleadas para la extracción del núcleo.

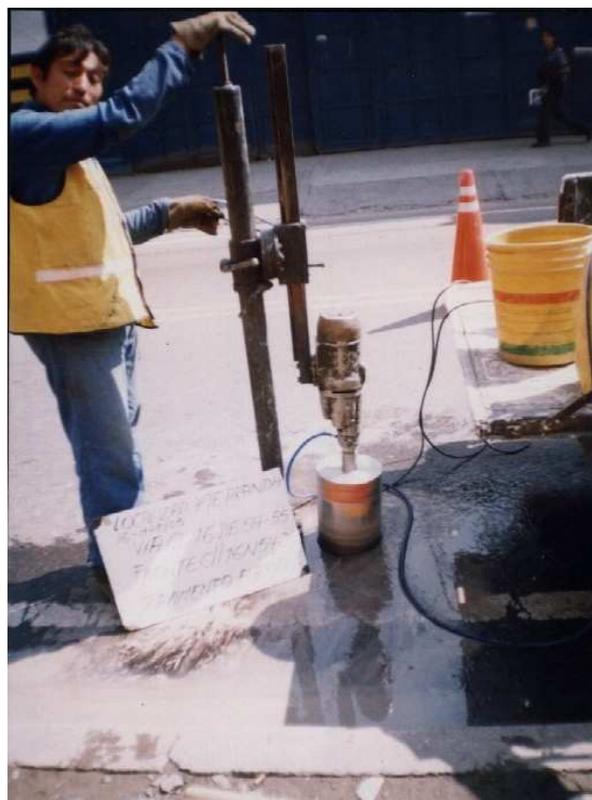
Figura 57. Extracción del núcleo.

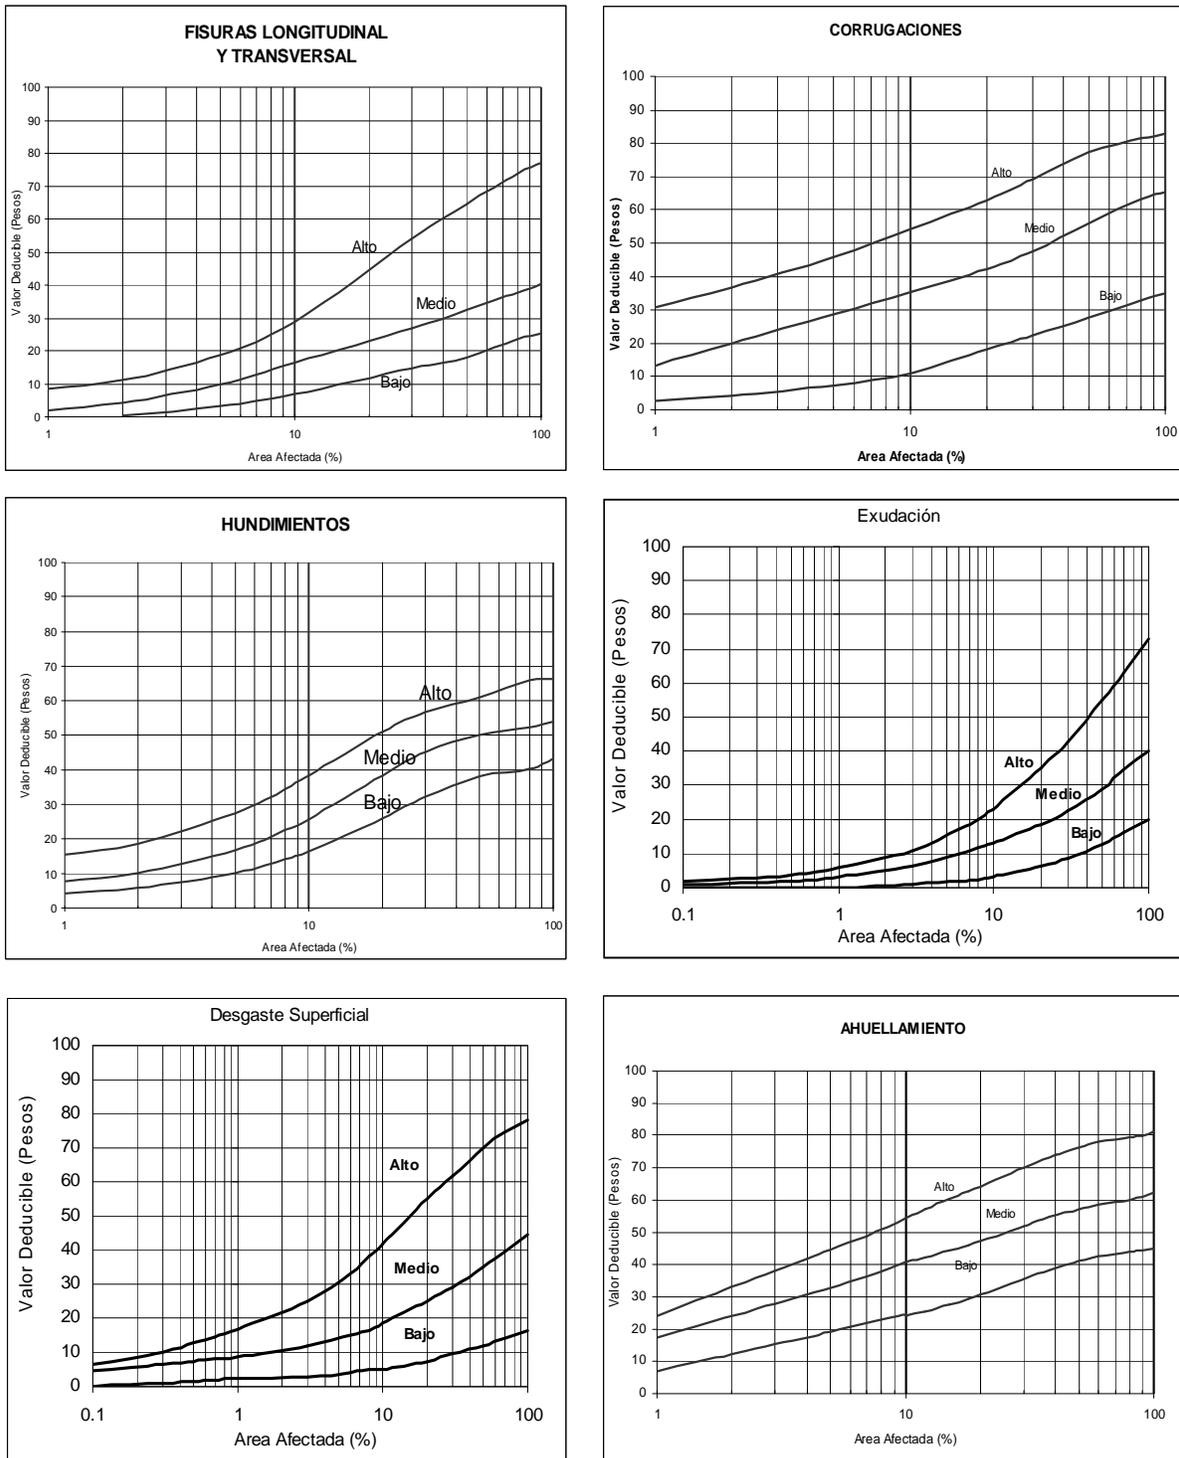
Figura 65. Nomogramas metodología PAVER – Pavimentos flexibles⁴.

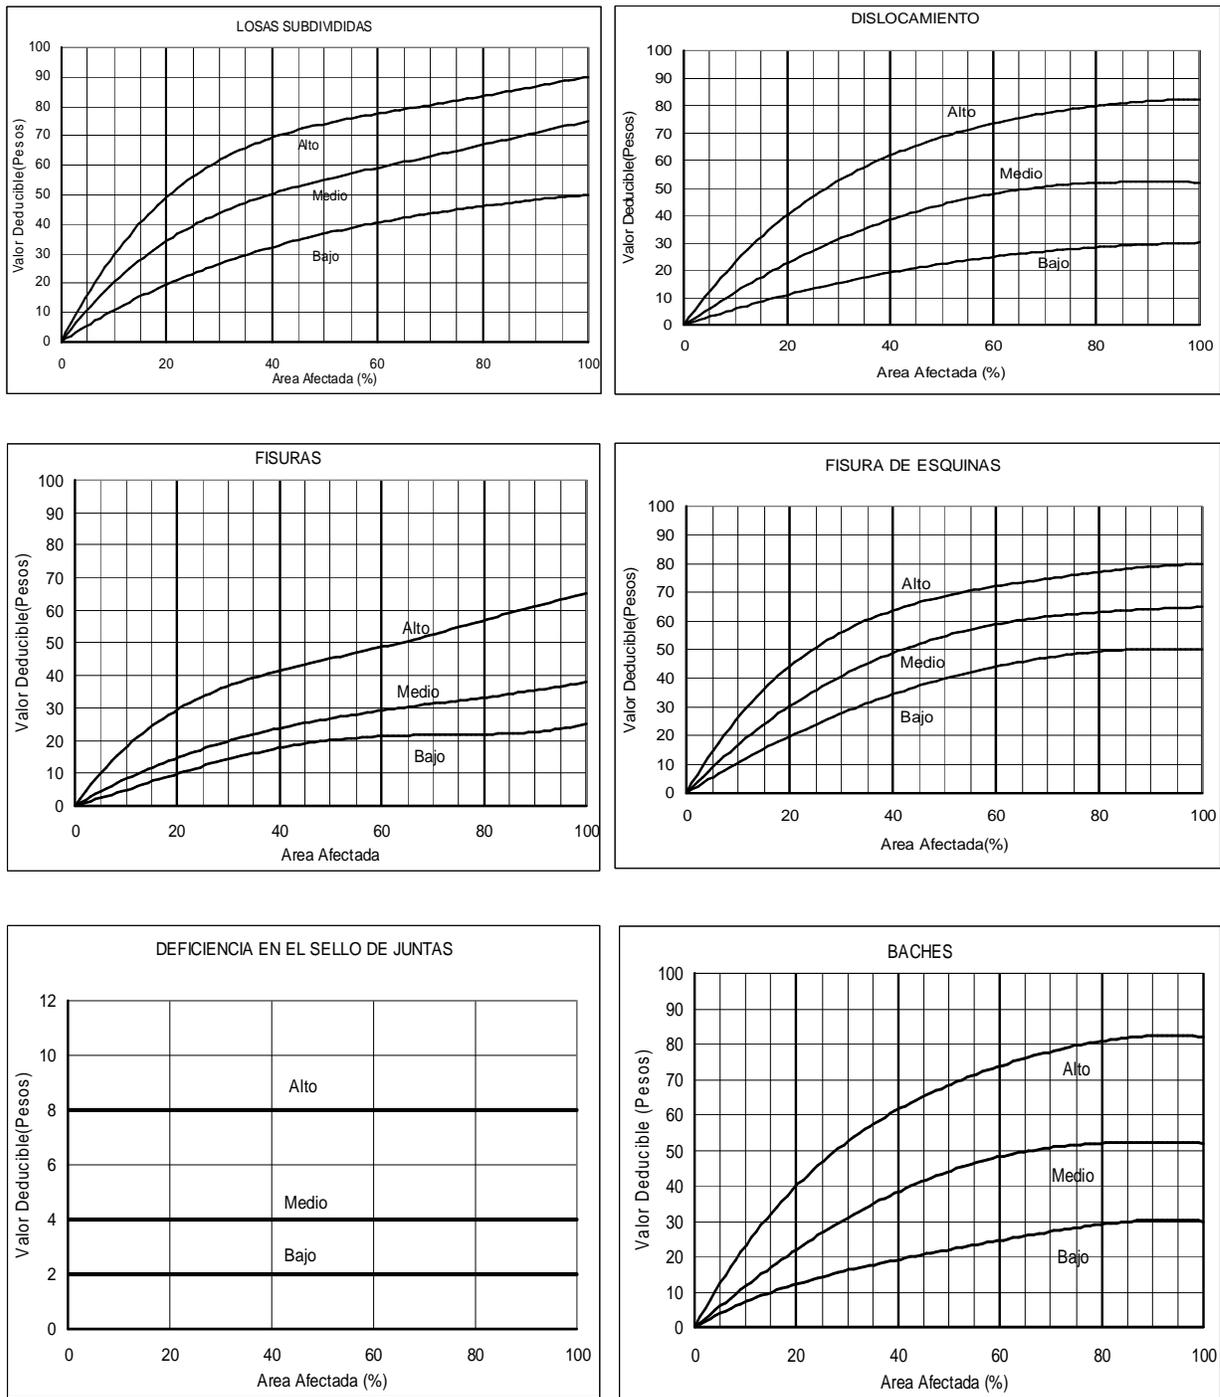
Figura 66. Nomogramas metodología PAVER – Pavimentos rígidos⁵.

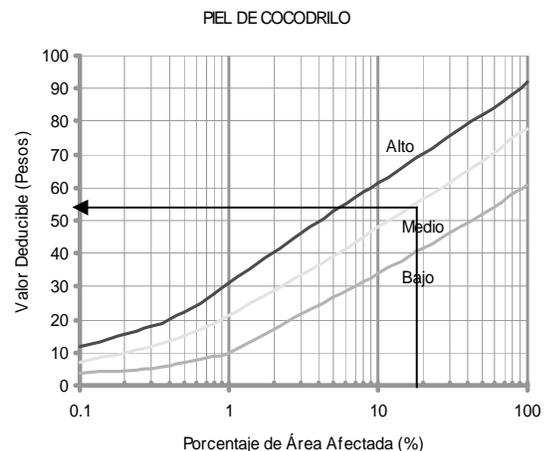
Figura 69. Ejemplo de uso de curva PAVER para un daño específico i

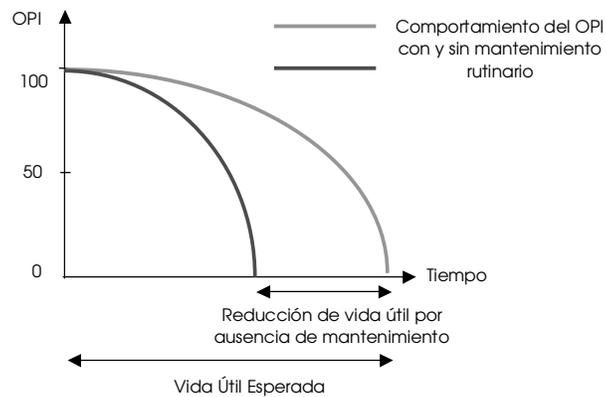
Figura 70. Fronteras de la evolución del OPI con y sin mantenimiento rutinario adecuado

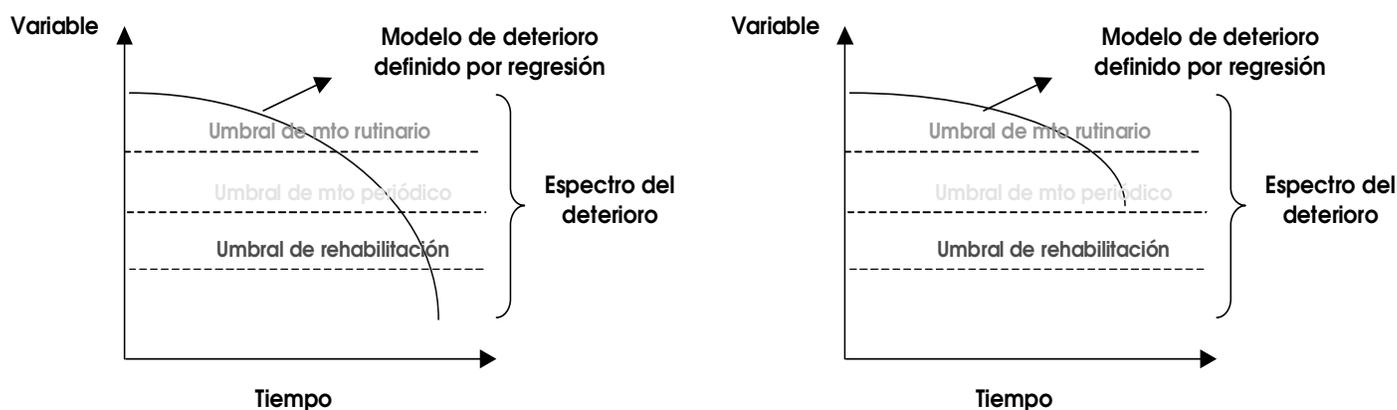
Modelo adecuado para la gestión
Figura 71. Espectro de deterioro y umbrales para la gestión de pavimentos
Modelo no adecuado para la gestión

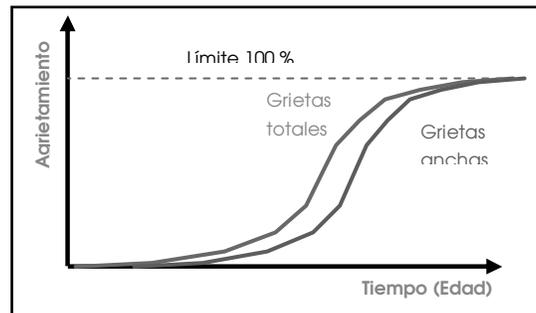
Figura 72. Comportamiento típico de las grietas totales y grietas anchas.

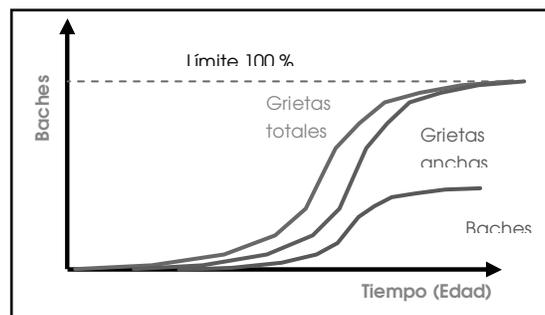
Figura 74. Comportamiento típico de los baches.

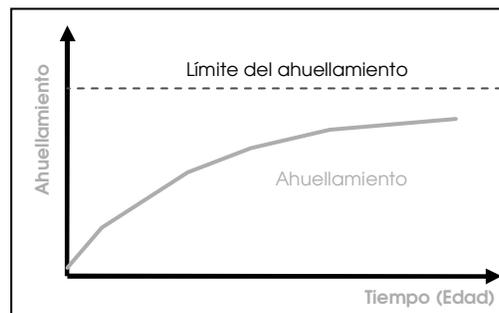
Figura 75. Comportamiento típico del ahuellamiento.

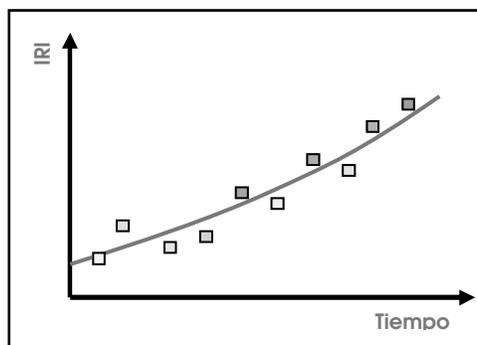
Figura 76. Comportamiento típico de la rugosidad.

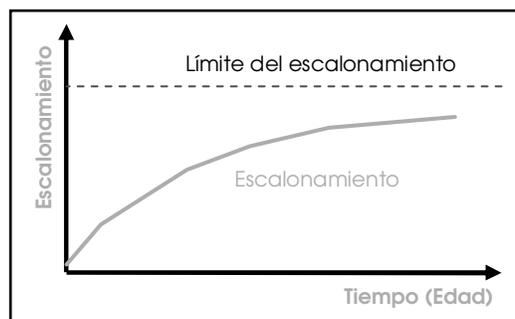
Figura 77. Comportamiento típico del escalonamiento.
