**ALCALDIA MAYOR DE BOGOTA D.C.  
INSTITUTO DE DESARROLLO URBANO**

**CONTRATO  
IDU – 306 - 003**

**OBJETO:** SEGUNDA FASE DEL ESTUDIO DE LAS MEJORAS MECÁNICAS DE MEZCLAS ASFÁLTICAS CON DESECHOS DE LLANTAS – PISTA DE PRUEBA.

**INFORME FINAL  
ORIGINAL**

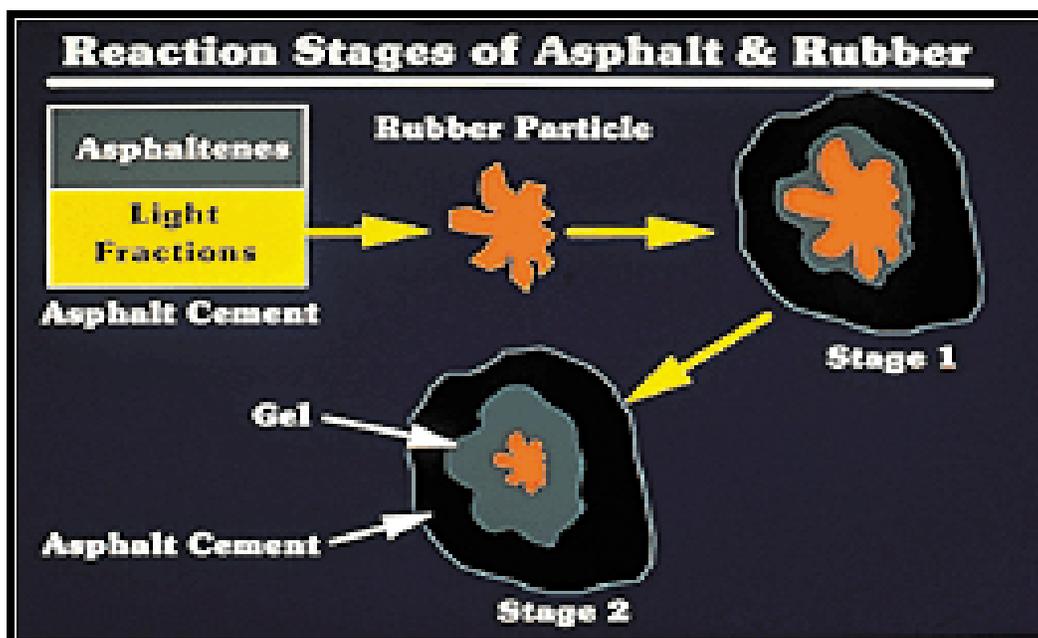
**Figura 4.3. Interacción entre las partículas de Caucho y el cemento asfáltico.** Tomado de: <http://www.asphalt.com/emulsions/rubber.html>.

1. La captación de aceites del cemento asfáltico por parte de las partículas de caucho afecta adversamente las propiedades de cohesividad y adhesividad del ligante, haciendo que disminuya la propiedad de la mezcla a unirse con las superficies de la estructura del pavimento o con los agregados. Este problema se puede solucionar usando ligantes mas blandos ricos en aceites, sin embargo, la mezcla resultante podría ser muy blanda y delicada.
2. Al modificar el ligante con GCR la mezcla resultante experimenta un incremento en la viscosidad haciéndola no apta para ser usada en ciertas aplicaciones que requieren que este ligante sea bien fluido. Este problema se puede solucionar ablandando la mezcla asfalto-caucho con el uso de kerosén.

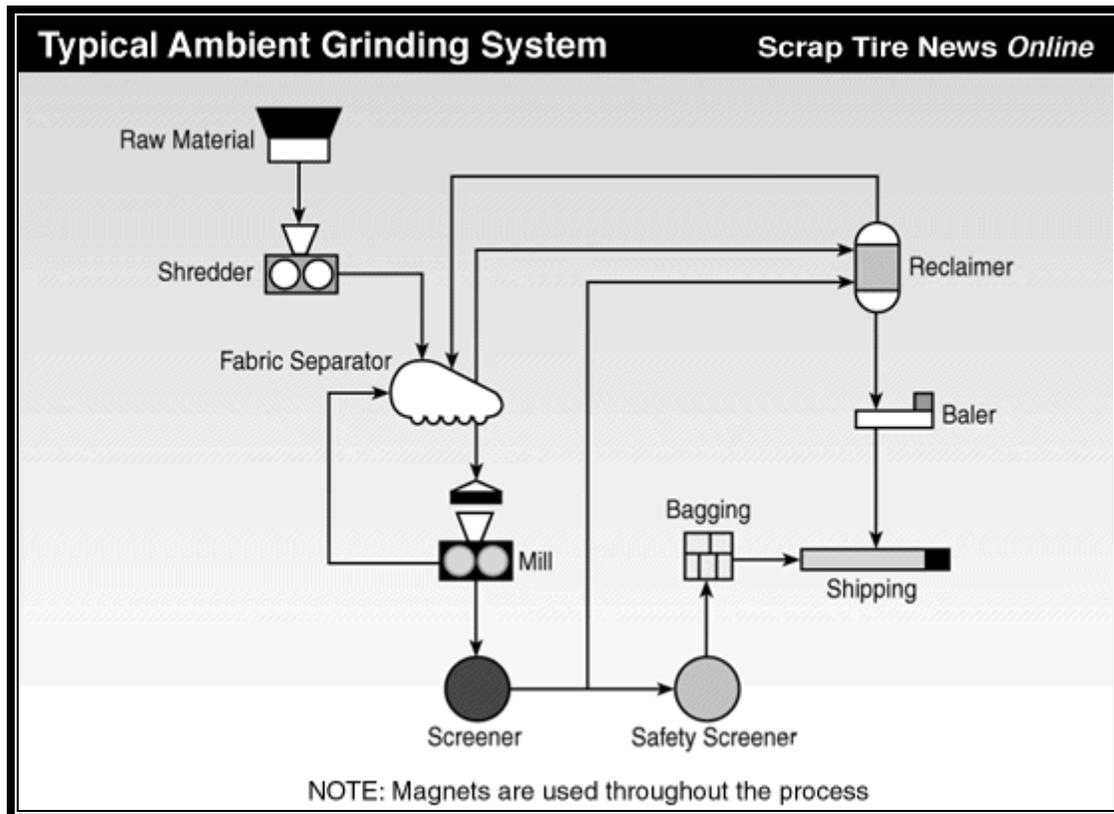
**Figura 4.4. Esquema del proceso Ambiental para la molienda de llantas.** Tomado de: <http://www.scrap tirenews.com/areas/crumb/process.html>

**4.1.3.1. Proceso ambiental.** La molienda ambiental puede ser lograda de dos modos: por granulación y por molienda. El proceso ambiental describe la temperatura del caucho o del trozo de llanta para ser reducida de tamaño. Normalmente el material entra en el molino o granulador a temperatura ambiente aumentando considerablemente durante el proceso debido a la fricción generada al ser desgarrado. Los granuladores reducen el tamaño del caucho mediante corte por la acción de cuchillas. El tamaño de producto es controlado por tamices ubicados dentro de la máquina, los cuales pueden ser cambiadas para variar el tamaño de producto final.

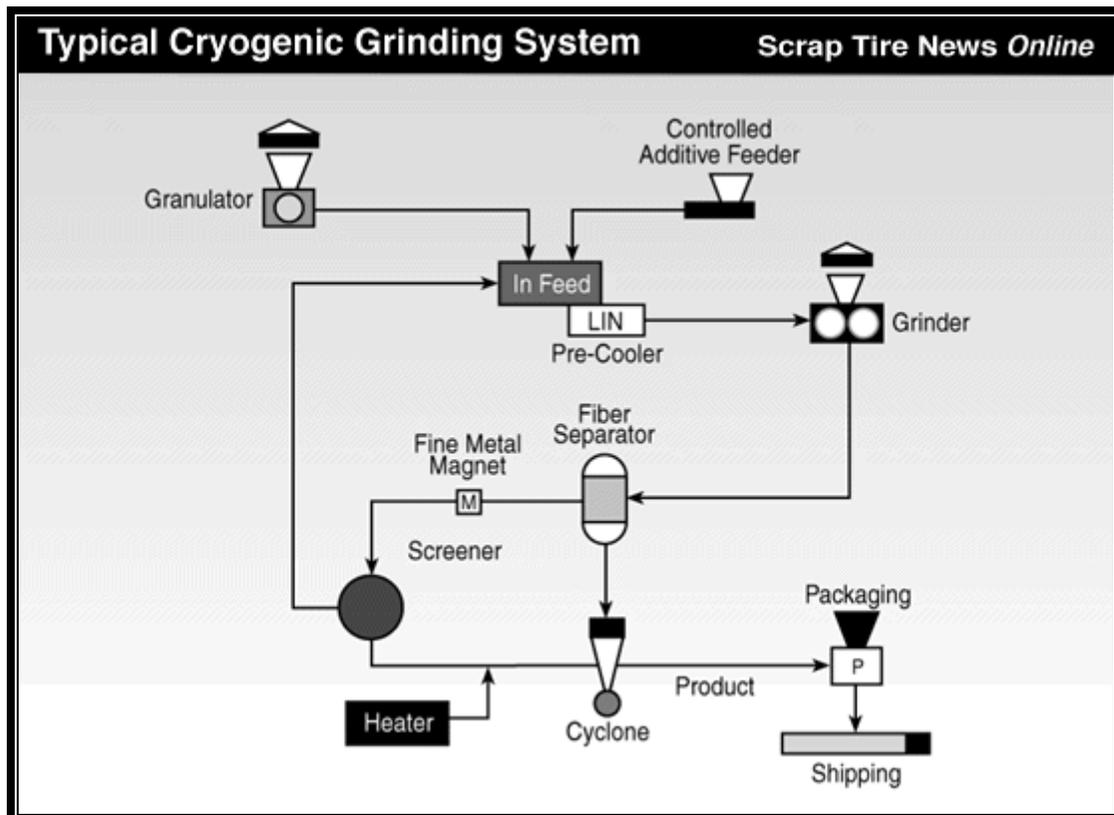
**Figura 4.5. Esquema del proceso Criogénico para la molienda de llantas.** Tomado de: <http://www.scraptirenews.com/areas/crumb/process.html>

**4.1.1.4. Proceso criogénico.** Este proceso se refiere al empleo de nitrógeno líquido u otros materiales ó métodos para congelar trozos de llanta o granos de caucho antes de la reducción de tamaño, haciéndolo quebradizo como un cristal a temperaturas por debajo de  $-80^{\circ}\text{F}$  ( $-62^{\circ}\text{C}$ ).

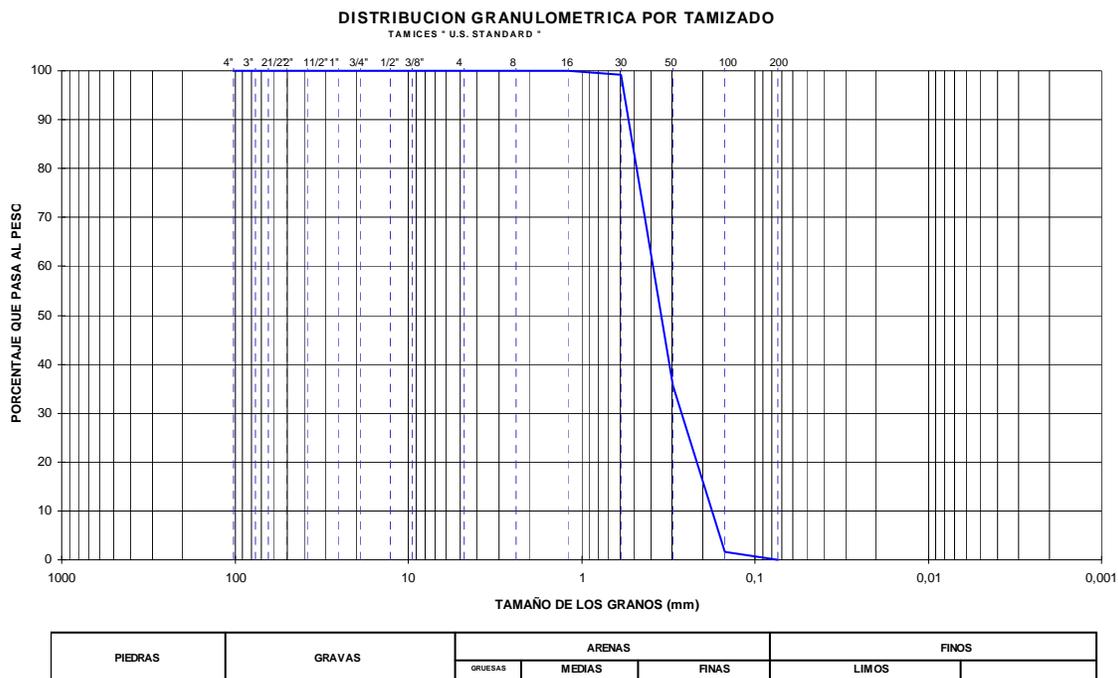
**Figura 5.4. Granulometría del GCR.**

El grano de caucho reciclado en forma bruta fue sometido a un tamizado para garantizar la uniformidad del material. El material fue clasificado como pasa 30. La granulometría del caucho se presenta a continuación (Figura 5.4).

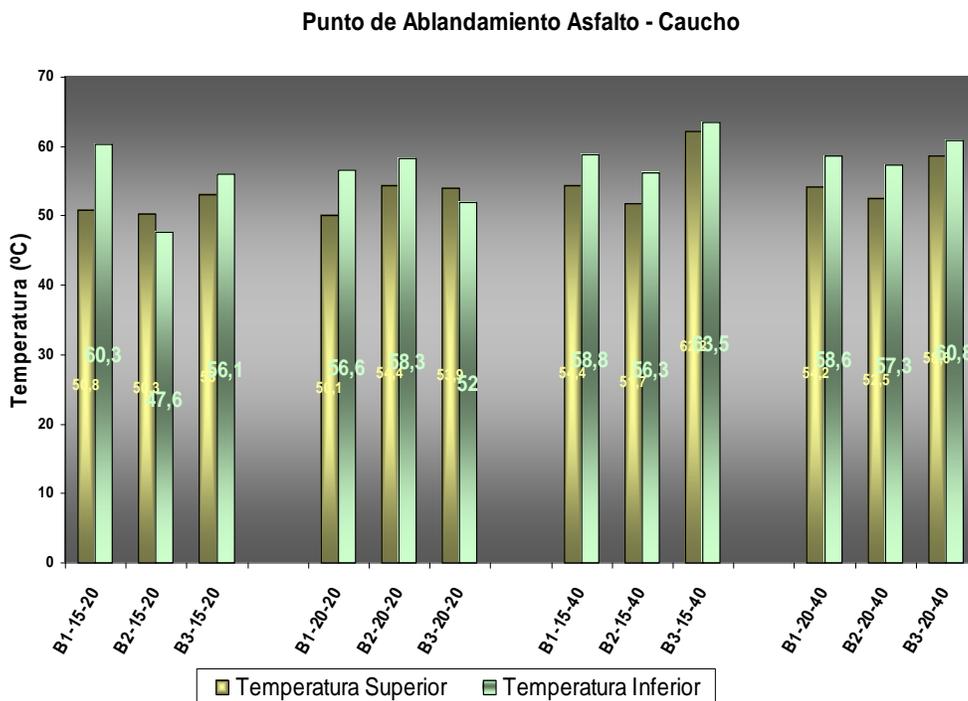
**Figura 5.9. Comparación de Temperaturas de Ablandamiento para la Prueba Zenke**

En general se presenta una tendencia donde al aumentar el tiempo de mezclado se presenta una separación de fases menor. Por otro lado, al disminuir la cantidad de caucho incorporado se obtiene una mayor homogeneidad en la fase.

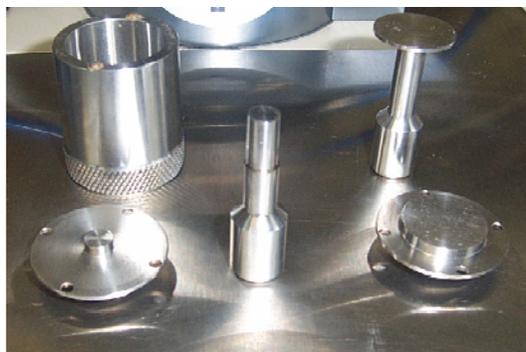
**Figura 5.18. Platos Porta-muestras del DSR**

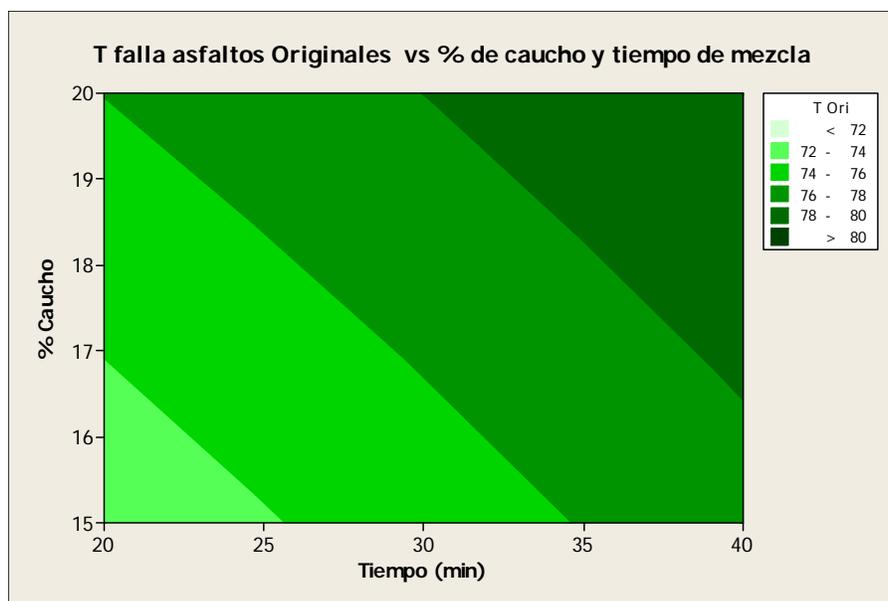
**Figura 5.17 Gráfica de Contorno para la temperatura de falla de los asfaltos modificados con caucho sin envejecimiento.**

En general, la temperatura de falla por ahuellamiento en los asfaltos sin envejecimiento se ve afectada de manera proporcional a la cantidad de modificador y al tiempo de mezclado. El efecto más importante es causado por el tiempo de mezclado, de esta manera las temperaturas de falla mayores se obtienen hacia los 40 minutos de mezclado al utilizar altos porcentajes de caucho.

La figura 5.17 muestra una superficie de contorno que caracteriza esta temperatura.

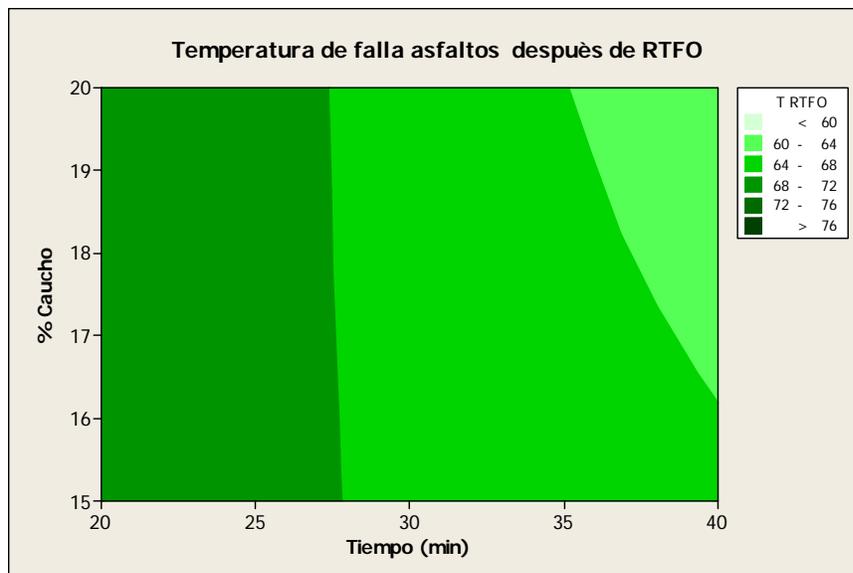
**Figura 5.22. Superficie de Contorno para la temperatura de falla de asfaltos modificados con caucho, después de un proceso de envejecimiento RTFO.**

En general se encuentra que la temperatura de falla de los asfaltos después de RTFO se ve afectada de manera importante por el tiempo de mezclado, de manera tal que para tener temperaturas mayores de falla se prefieren tiempos de mezclado bajos con porcentajes de caucho alrededor del 20%.

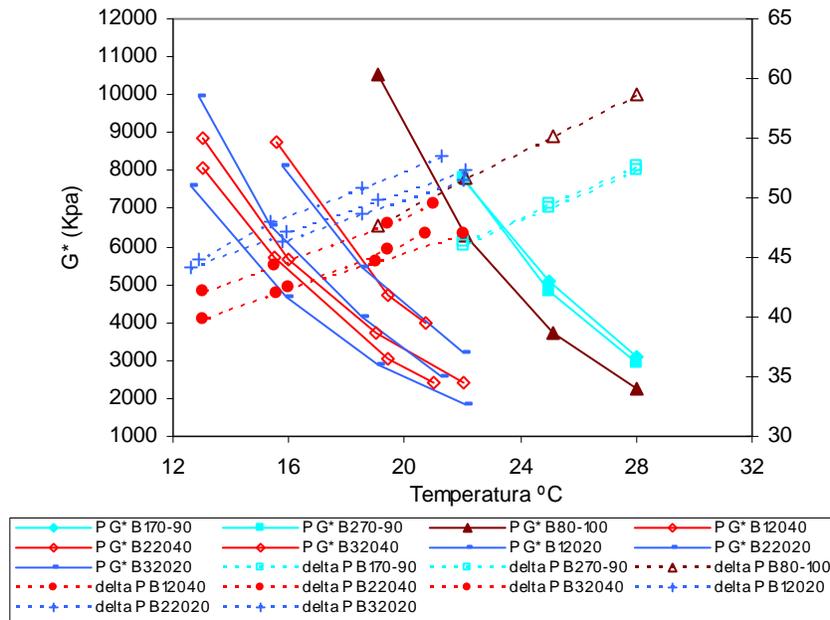
**Figura 5.14. Influencia del tiempo de mezclado en el comportamiento reológico del ligante, 20% de caucho adicionado.**

La Figura 5.26 muestra la influencia del tiempo de mezclado para ligantes modificados con el 20% de caucho, en esta se observa una clara tendencia del ligante con el tiempo de mezclado de 20 minutos a presentar ángulos de desfases altos, indicativo de menor afectación del envejecimiento a largo plazo en relación con el ligante con tiempo de mezclado de 40 minutos.

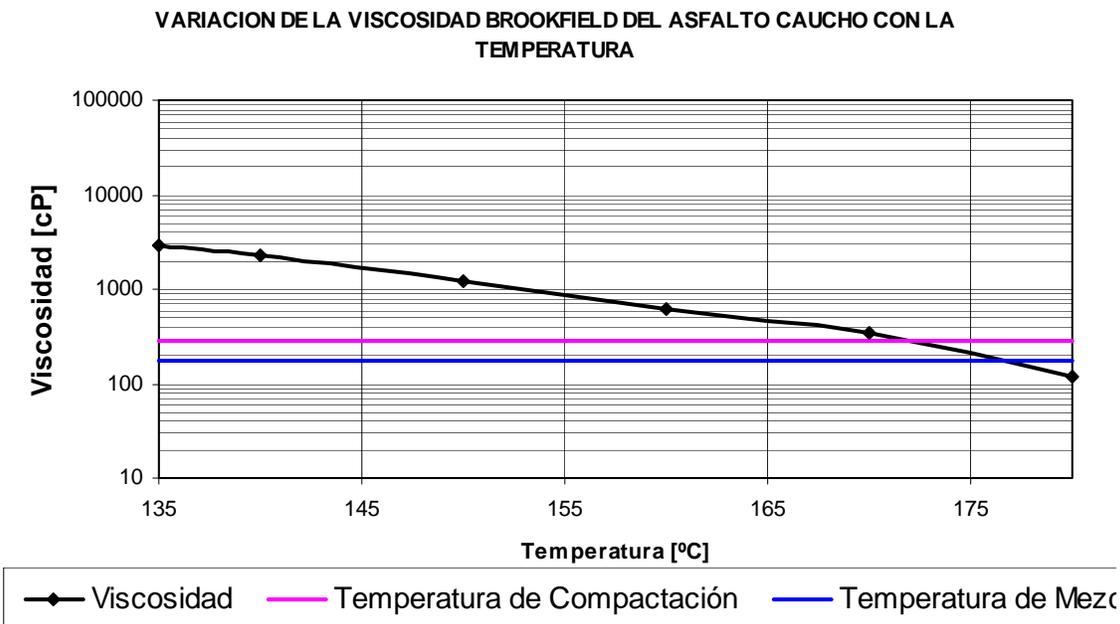
**Figura 5.35. Curva Reológica del Asfalto Caucho**

A continuación se presenta la curva de viscosidad Brookfield característica de este material.

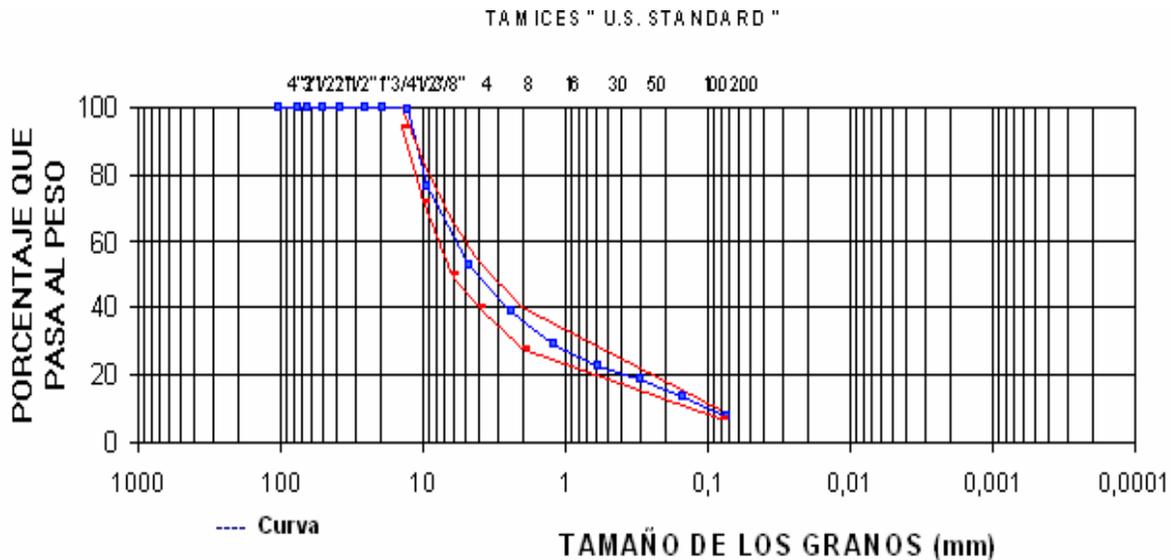
**Figura 6.6. Distribución granulométrica para mezcla 0/14 con los agregados escogidos.**

Con la formula de trabajo mostrada en la tabla 6.4, se obtuvo la curva granulométrica mostrada en la figura 6.6. Se observa en la figura que la granulometría obtenida se encuentra dentro de los límites de una gradación tipo 0/14.

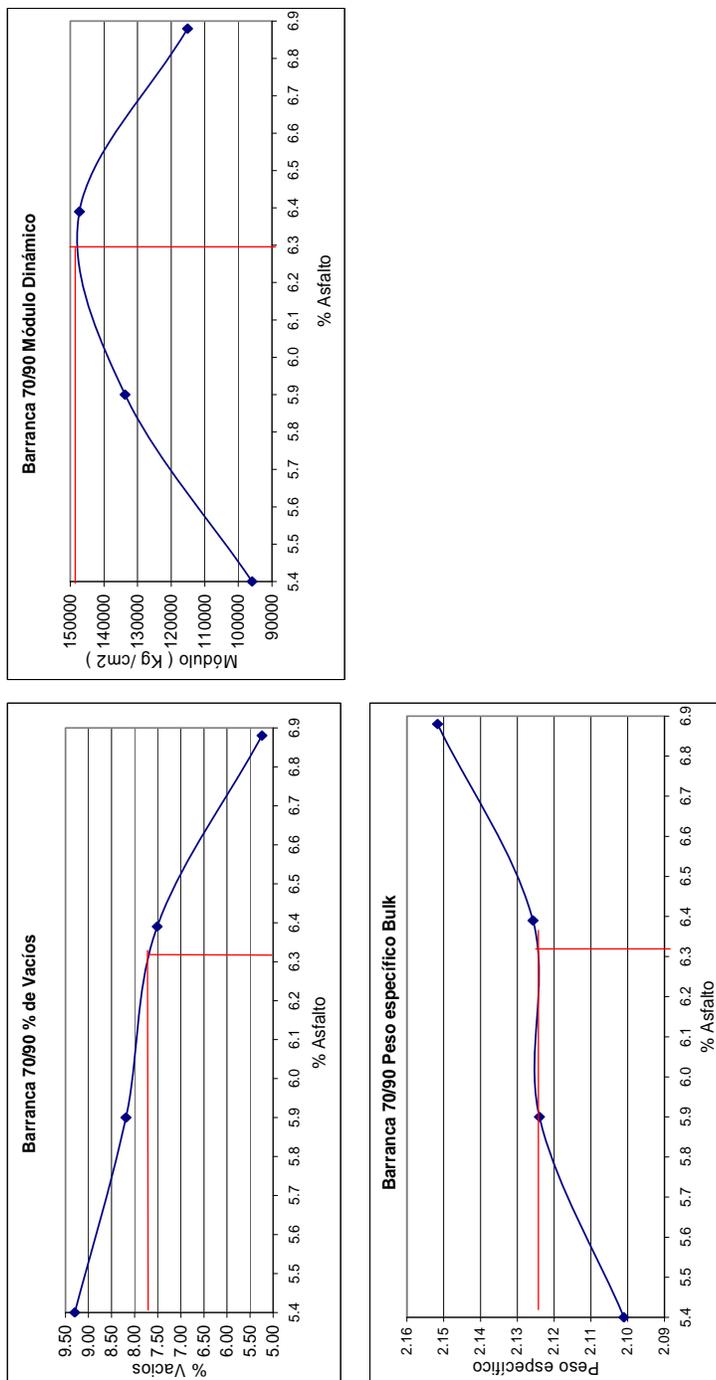
Figura 6.14. Diseño de mezclas Barranca 70/90.

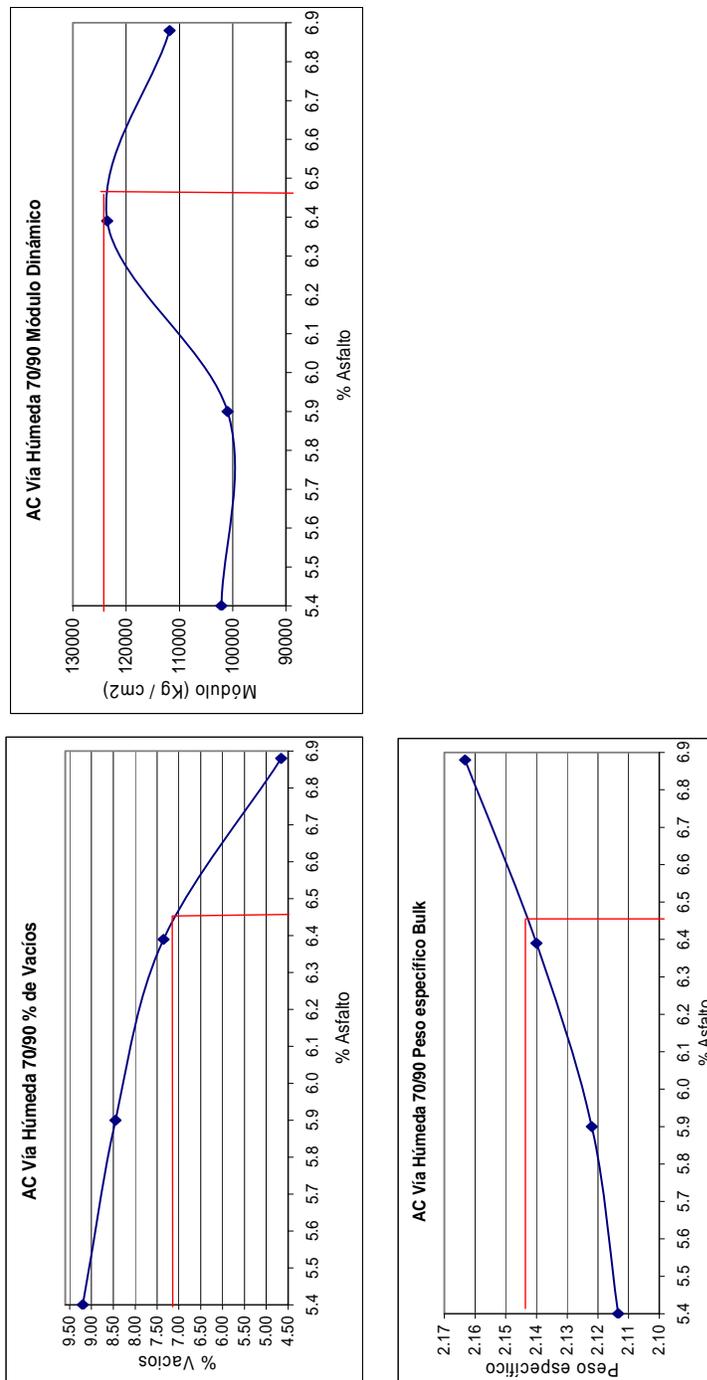
Figura 6.4. Diseño de mezclas Barranca 70/90 vía húmeda.

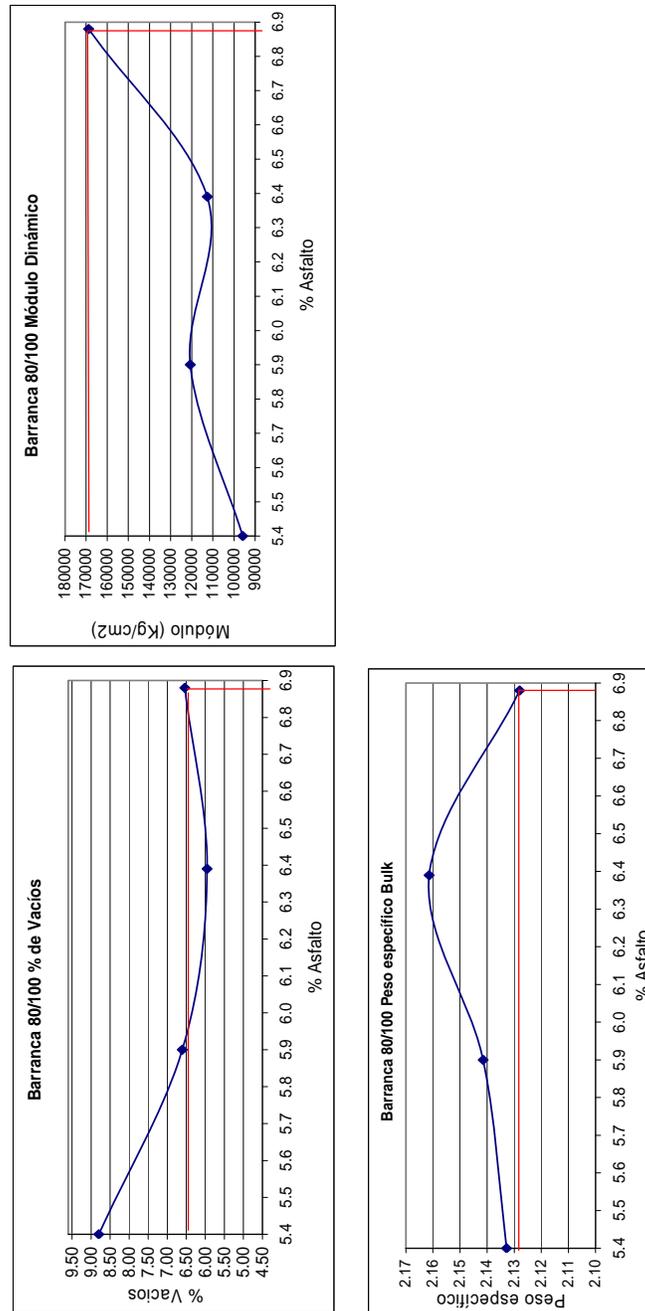
Figura 6.16. Diseño de mezclas Barranca 80/100.

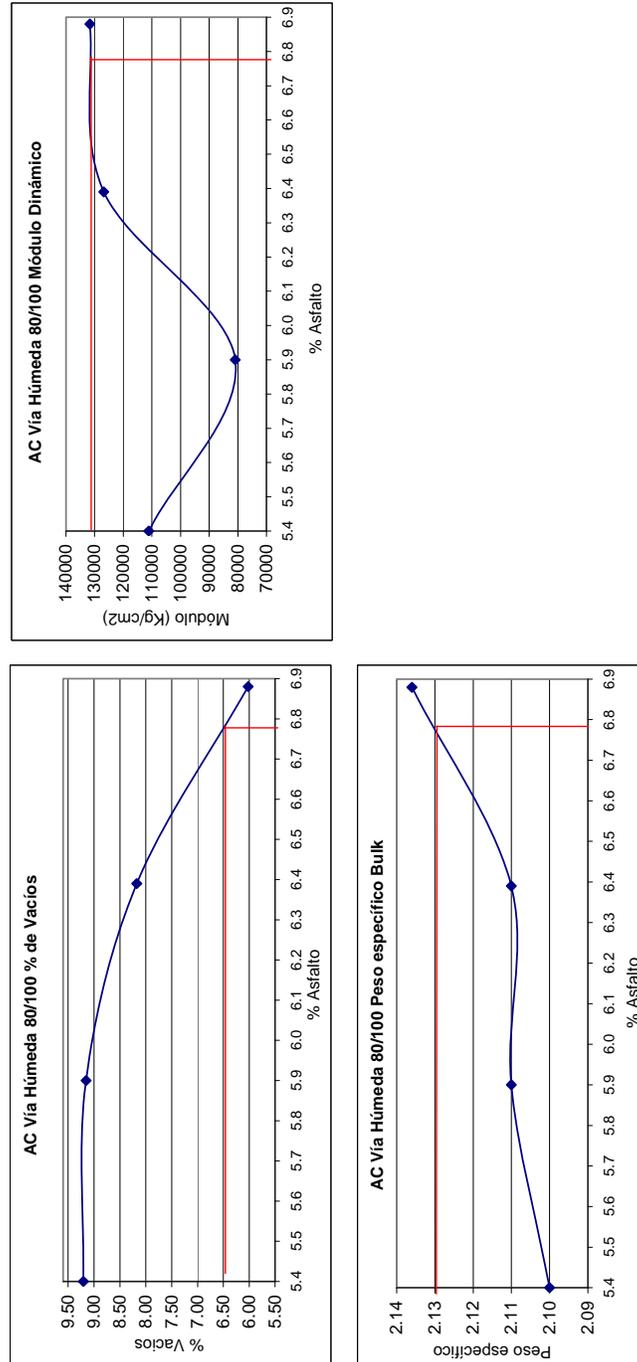
Figura 6.17. Diseño de mezclas Barranca 80/100 vía húmeda.

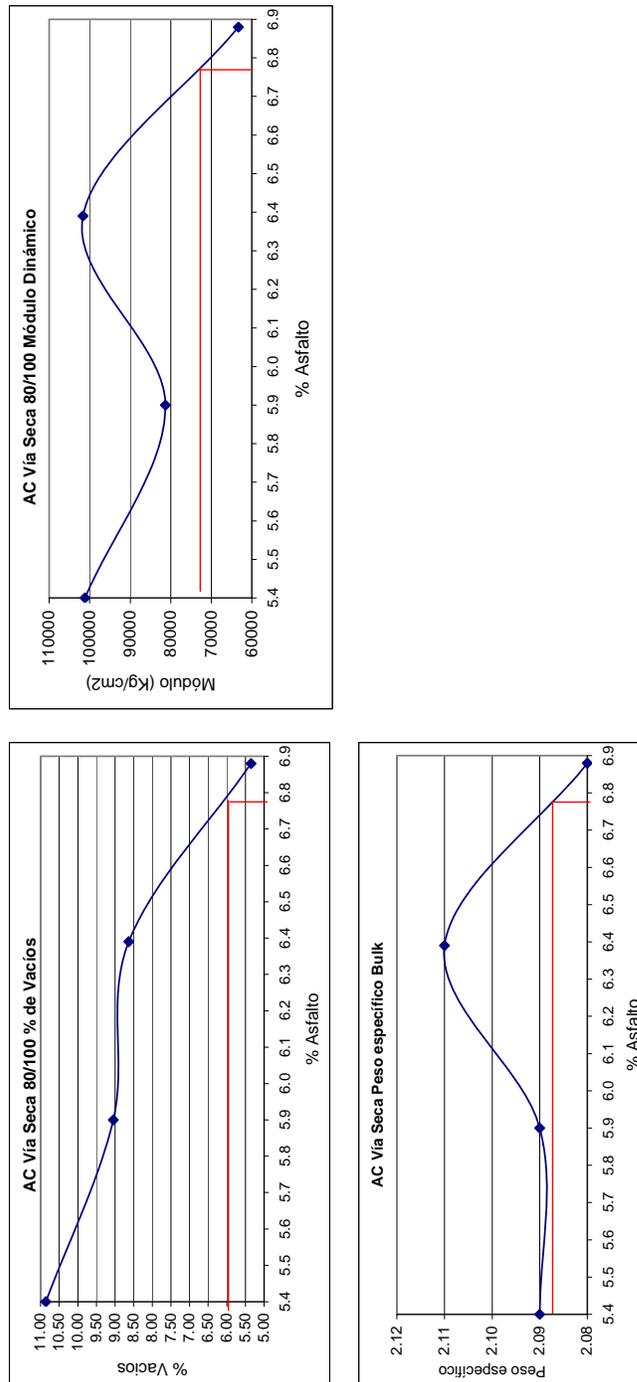
Figura 6.18. Diseño de mezclas Barranca 80/100 vía seca.

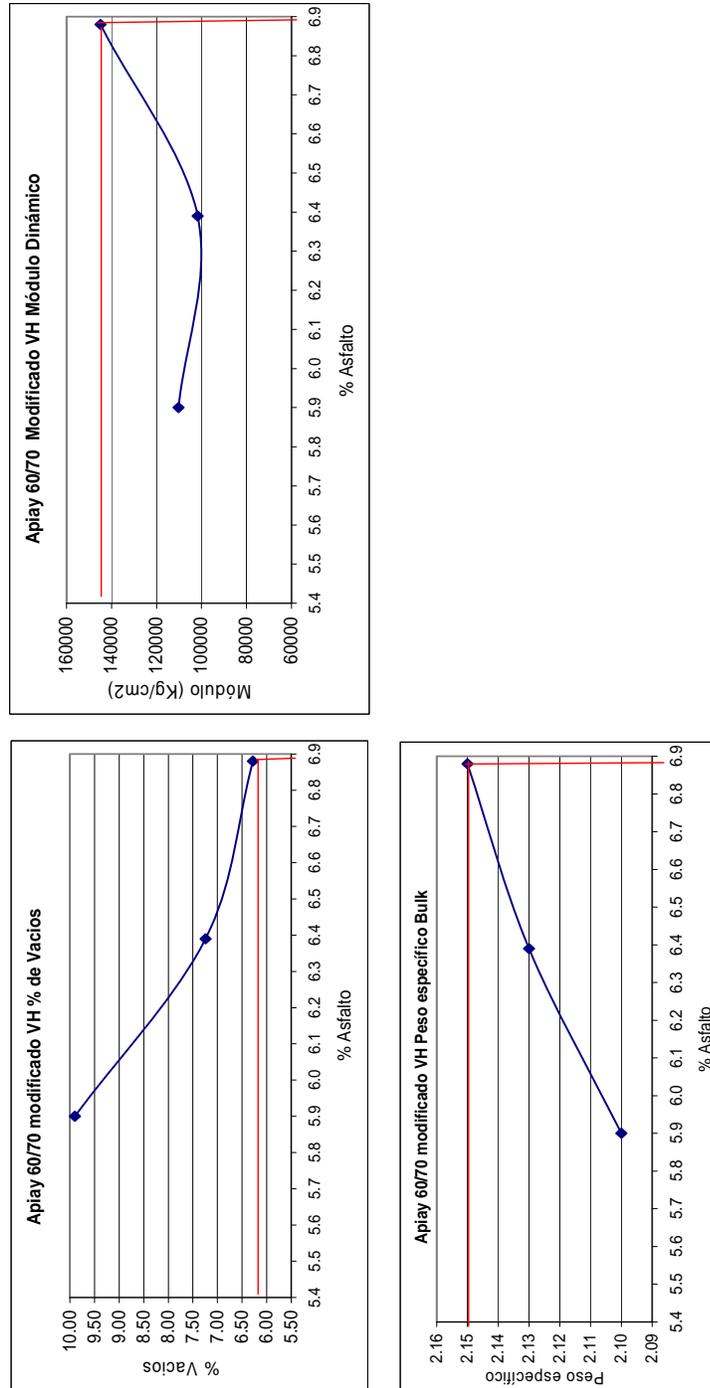
**Figura 6.19. Diseño de mezclas Apiay 60/70 vía húmeda.**

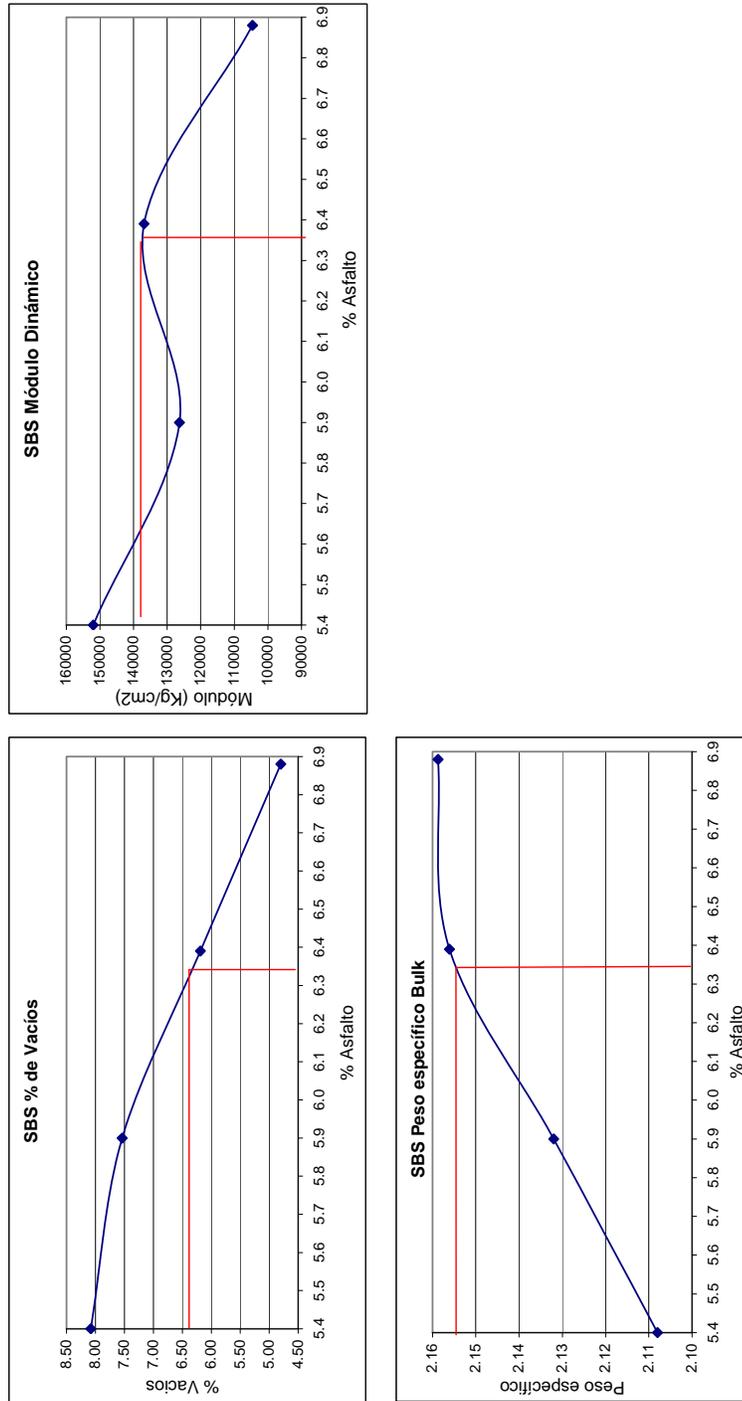
Figura 6.5. Diseño de mezclas ligante comercial con polímero SBS.

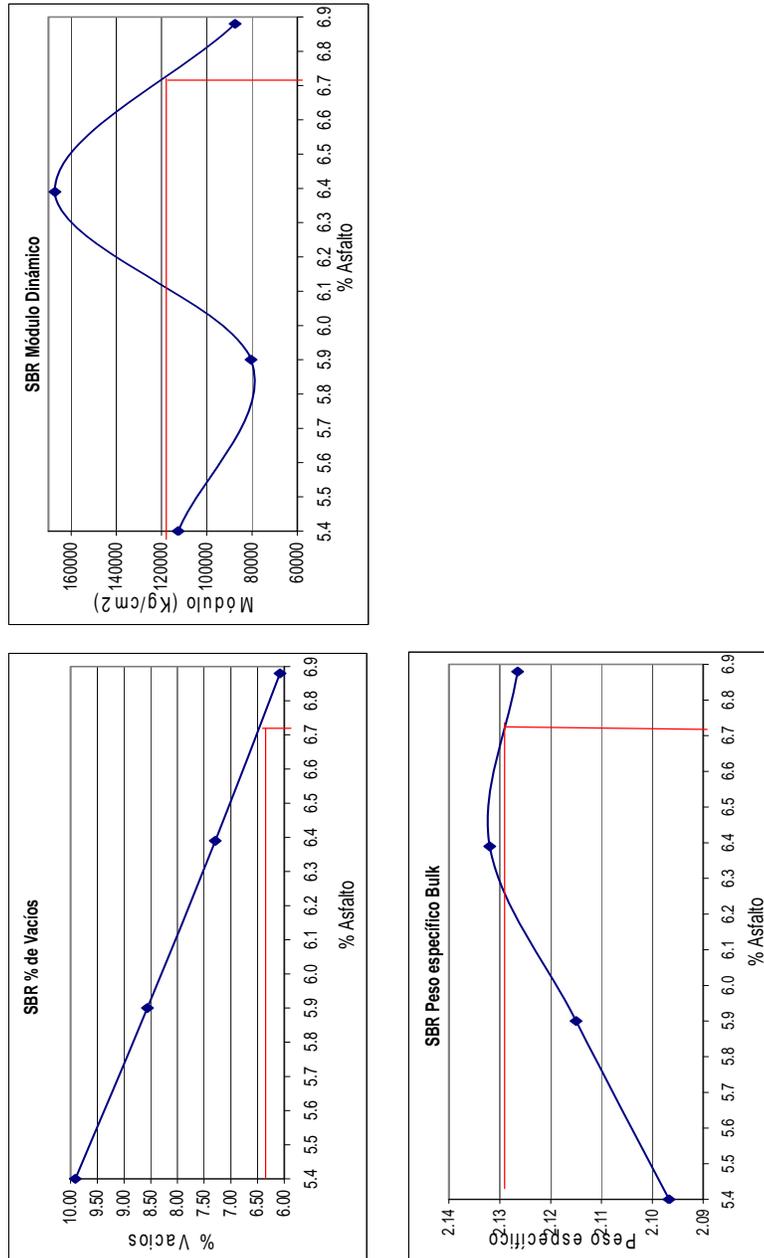
Figura 6.21. Diseño de mezclas ligante comercial con polímero SBR

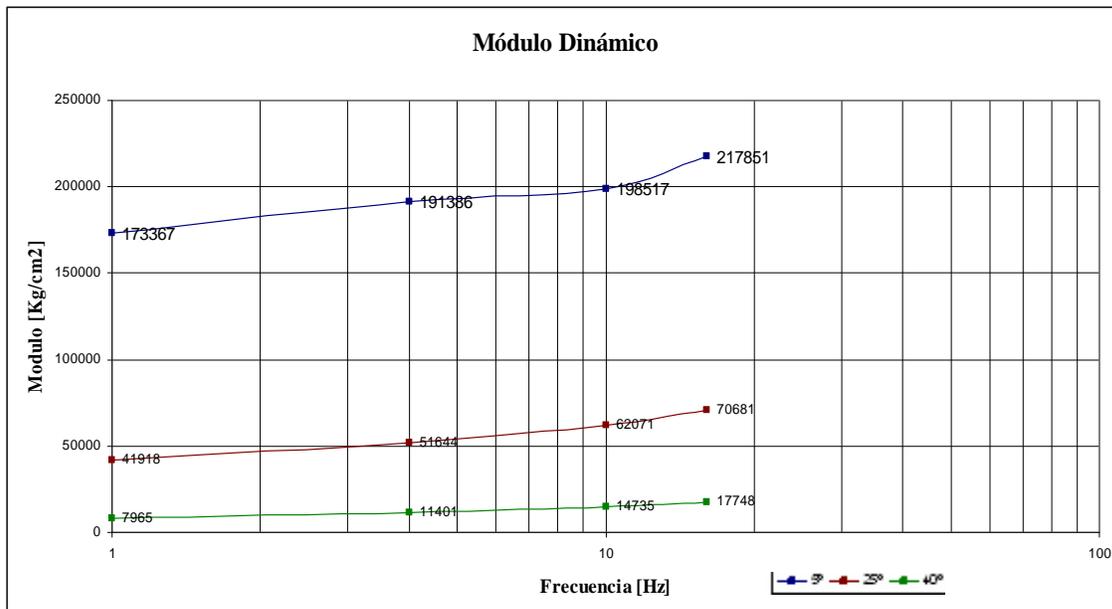
Figura 6.24. Módulo Dinámico diseño óptimo para Barranca 80/100.

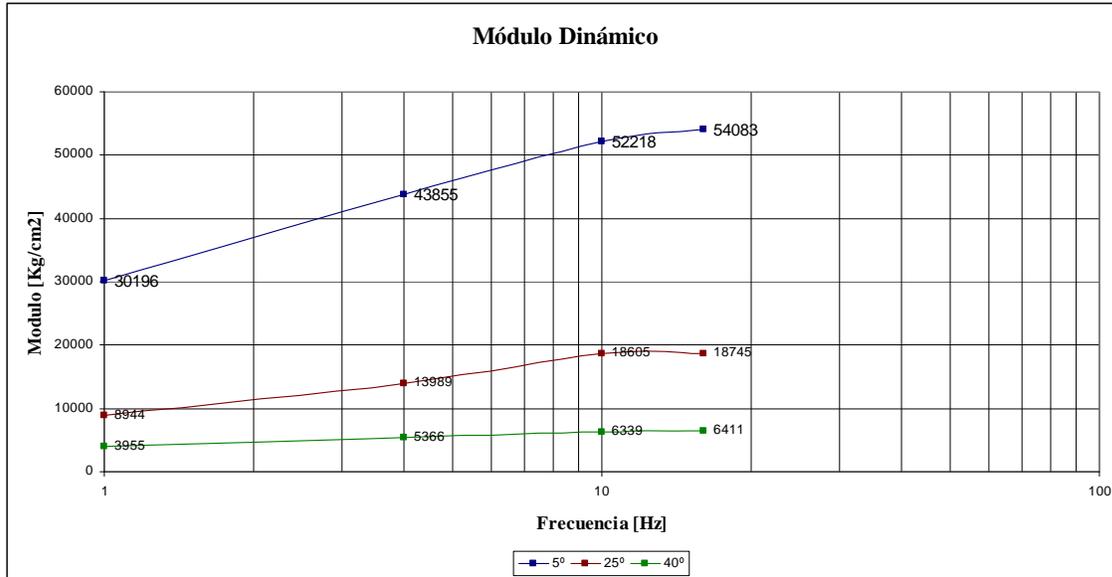
Figura 6.25. Módulo Dinámico diseño óptimo para Asfalto Caucho VH 80/100

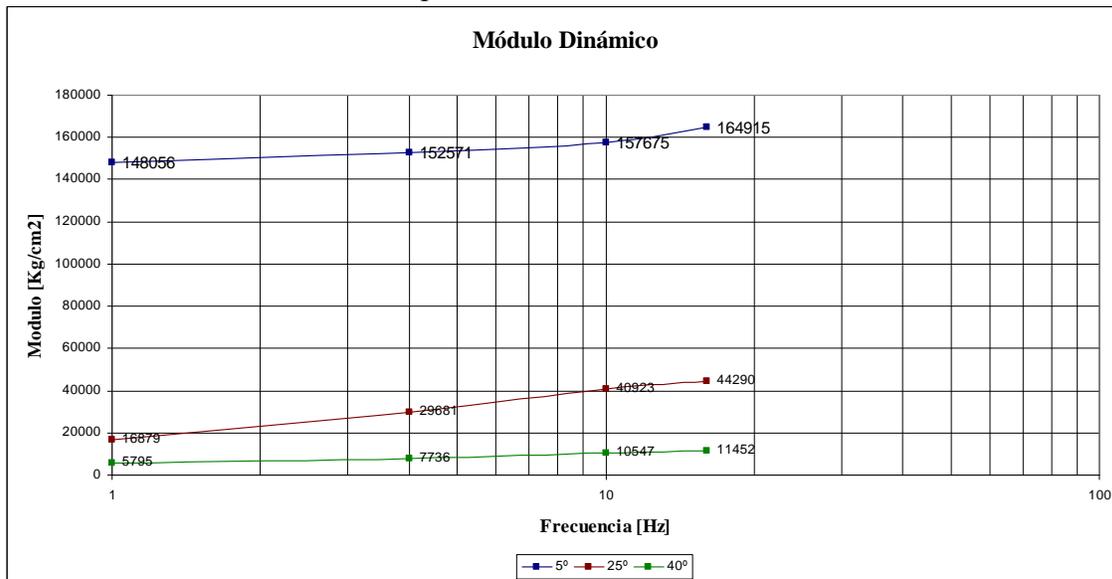
Figura 6.26. Módulo Dinámico diseño óptimo para Asfalto Caucho VS 80/100

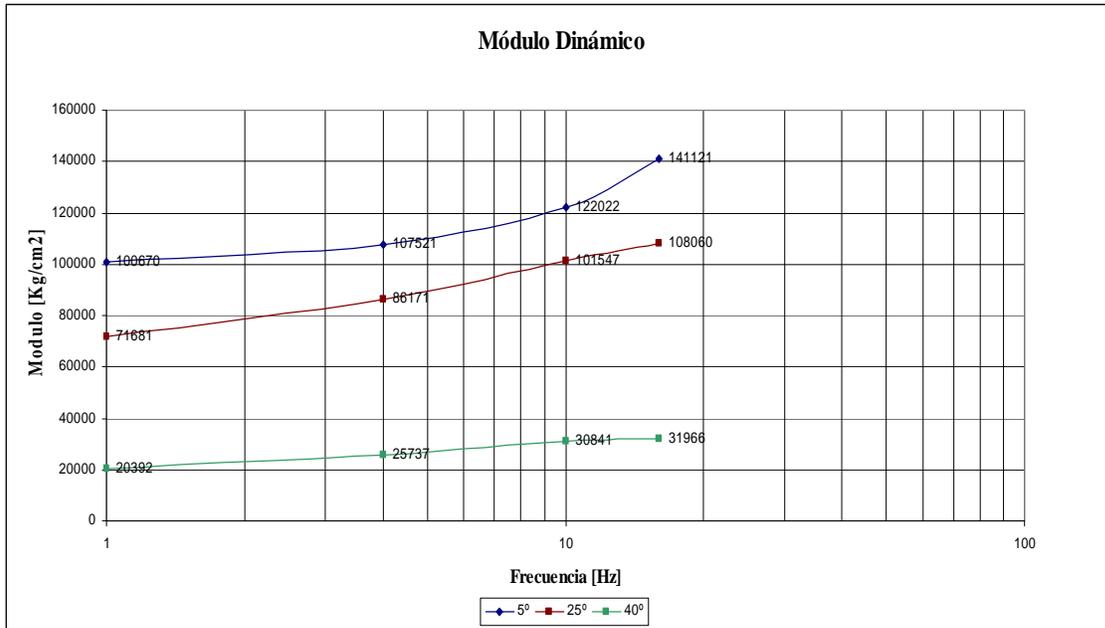
Figura 6.27. Módulo Dinámico diseño óptimo para Apiay vía húmeda.

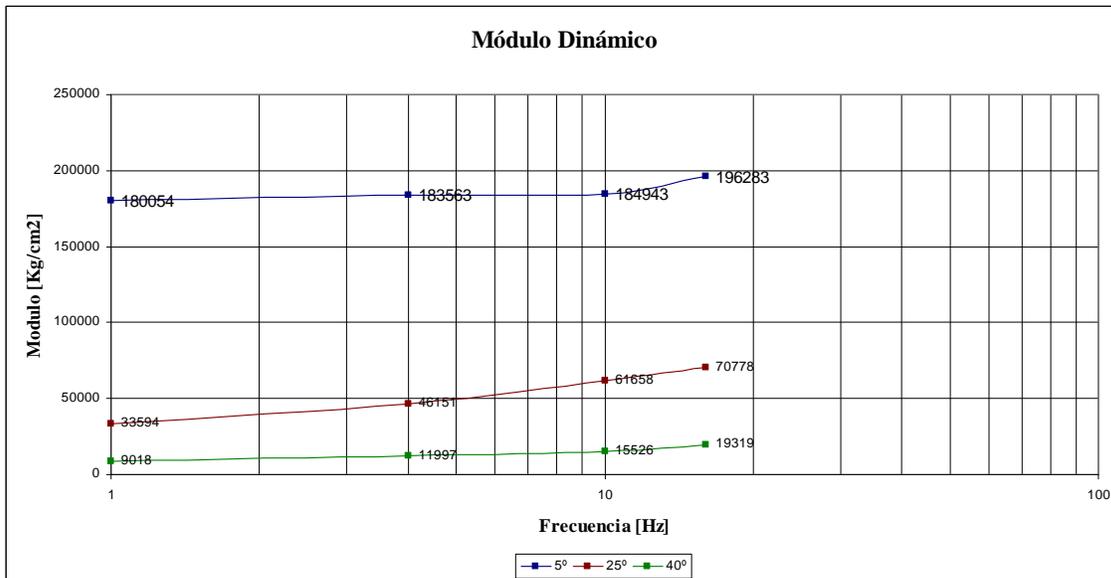
Figura 6.28. Módulo Dinámico diseño óptimo para modificado con SBR.

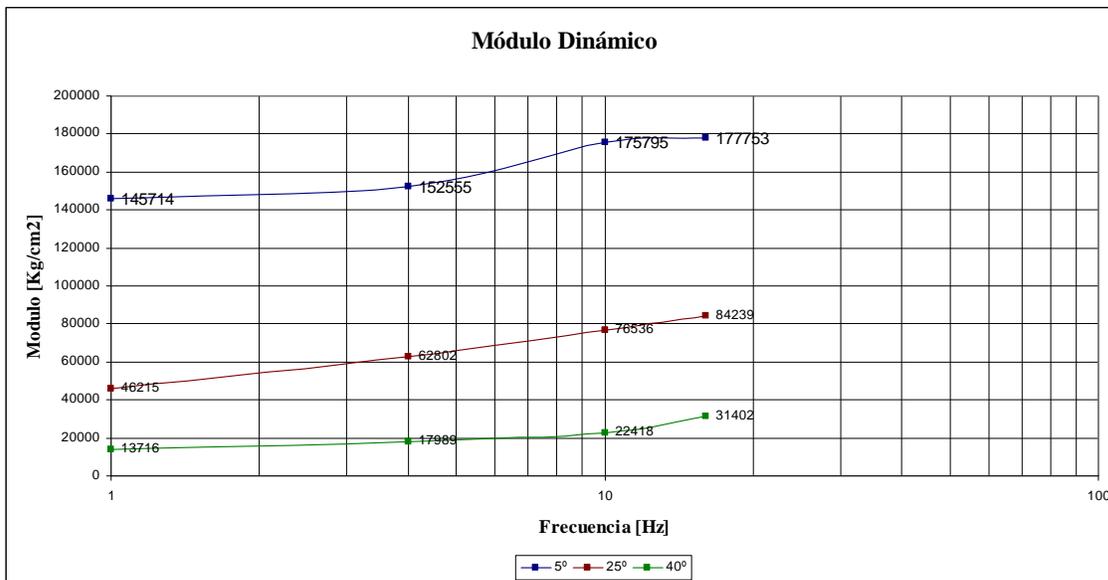
**Figura 6.29. Módulo Dinámico diseño óptimo para modificado con SBS.**

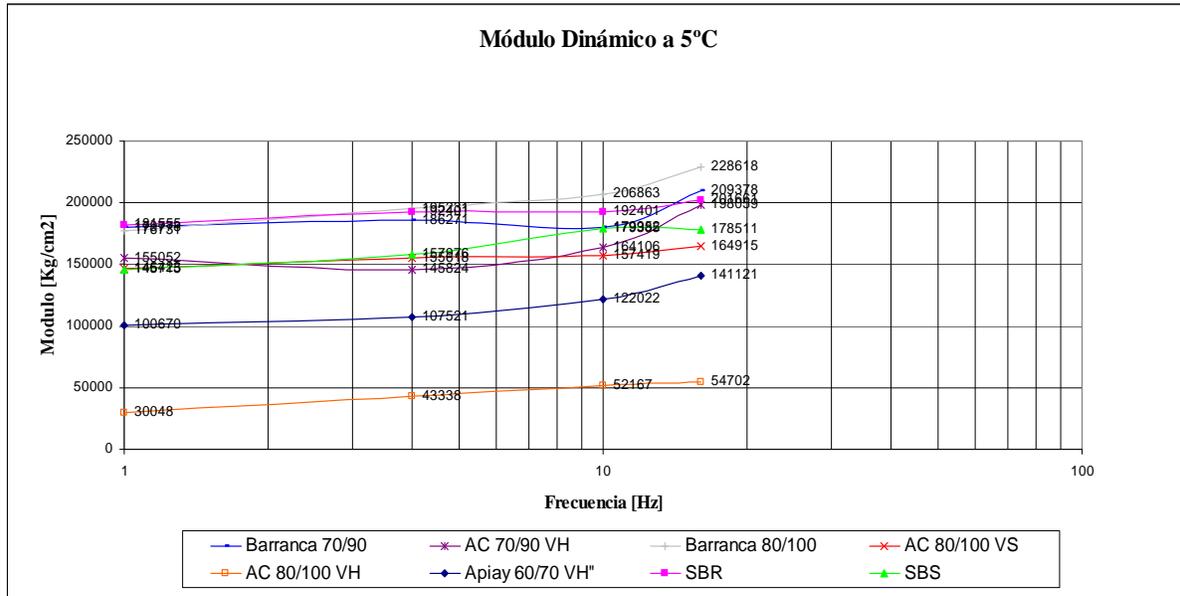
**Figura 6.30. Módulos Dinámicos a 5°C.**

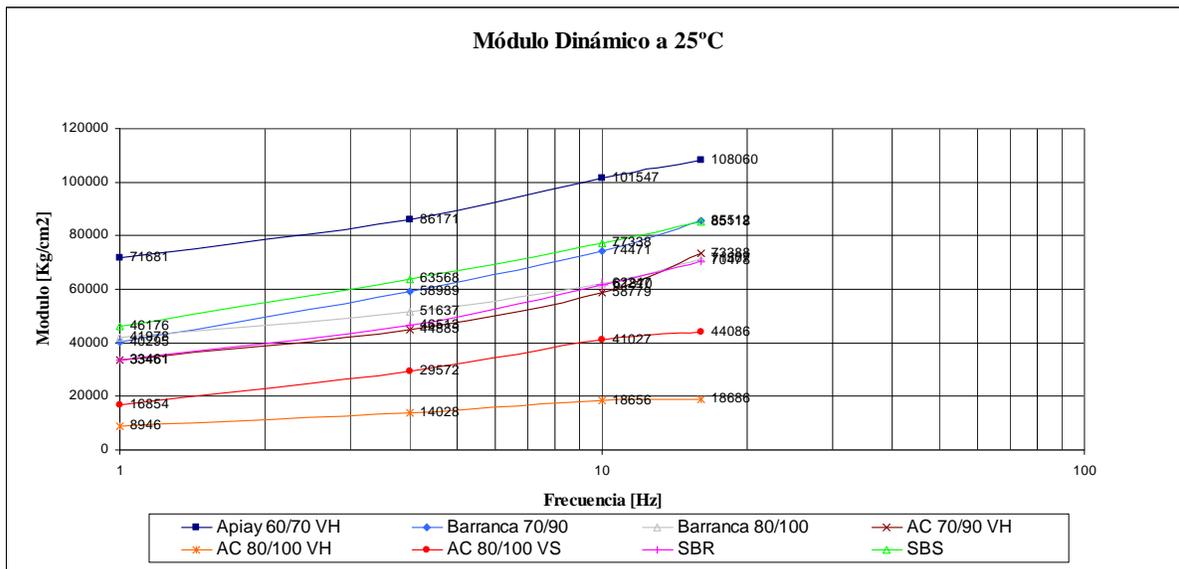
Figura 6.31. Módulos Dinámicos a 25°C

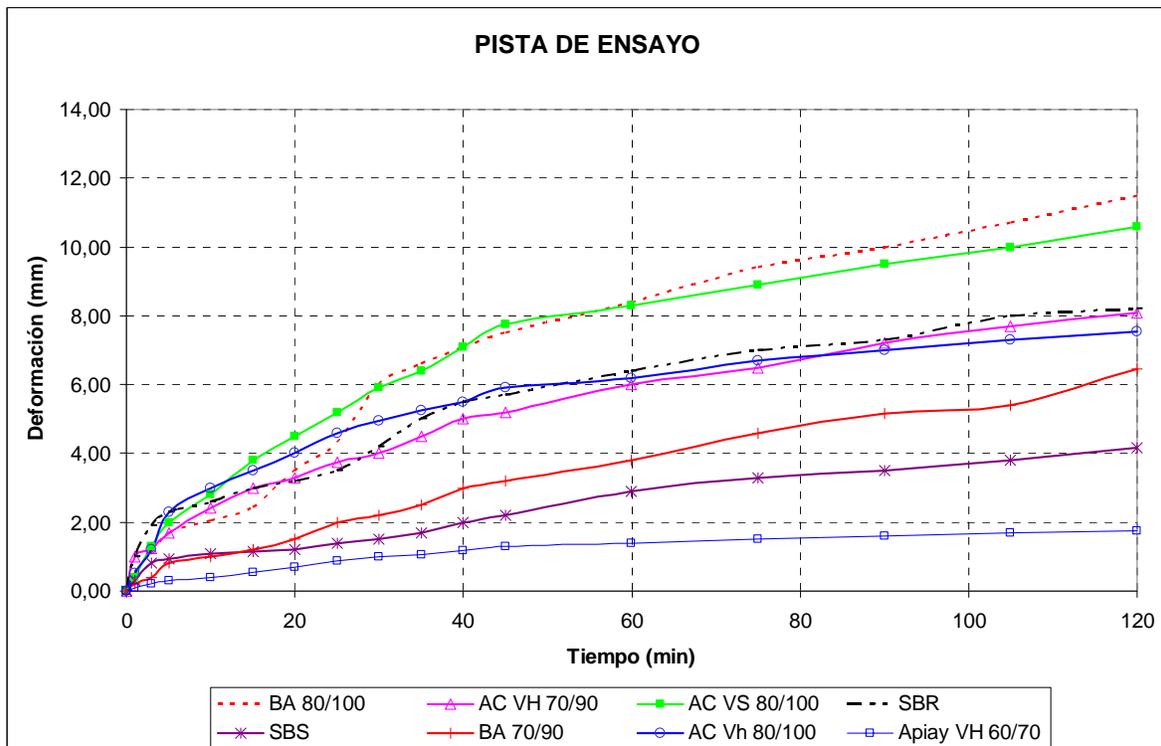
**Figura 6.33. Gráfica comparativa de los ahuellamientos para los asfaltos evaluados**

La curva comparativa del comportamiento general de los asfaltos evaluados ante la prueba de Ahuellamiento se presenta a continuación.
