**ALCALDIA MAYOR DE BOGOTA D.C.  
INSTITUTO DE DESARROLLO URBANO**

**CONTRATO  
IDU – 306 - 003**

**OBJETO:** SEGUNDA FASE DEL ESTUDIO DE LAS MEJORAS MECÁNICAS DE MEZCLAS ASFÁLTICAS CON DESECHOS DE LLANTAS – PISTA DE PRUEBA.

**INFORME FINAL  
ORIGINAL**

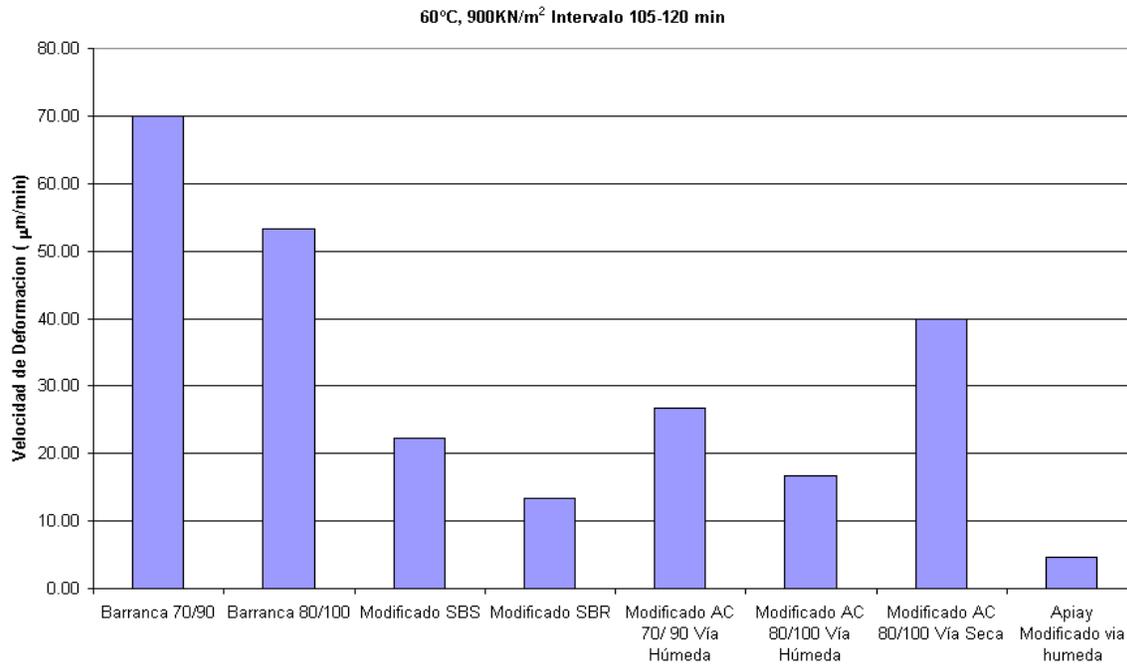
**Figura 6.34. Comparación de las velocidades de deformación alcanzadas por los diferentes asfaltos en la prueba de ahuellamiento. Velocidad de deformación en el intervalo de los 105 a los 120 minutos, a 60°C y 900 KN/m<sup>2</sup> de presión de contacto.**

De acuerdo a las velocidades de deformación se esperaría tener el orden de falla por ahuellamiento que se presenta a continuación:

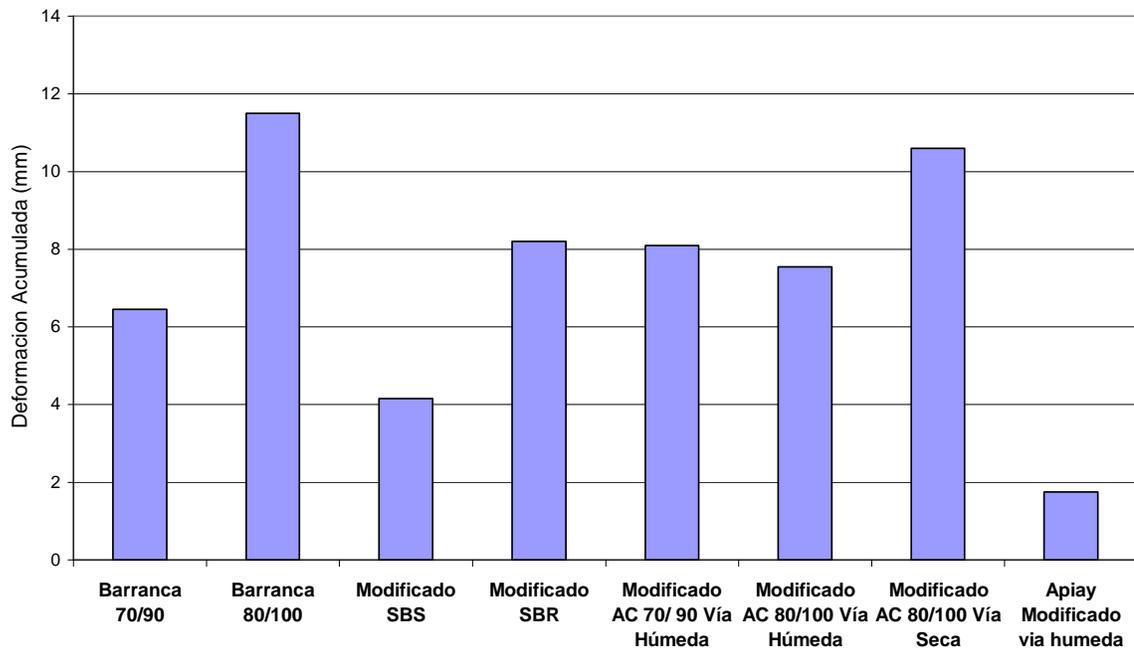
**Figura 6.35. Comparación de las deformaciones acumuladas alcanzadas por los diferentes asfaltos en la prueba de ahuellamiento.**

De acuerdo a este último parámetro, se esperaría que los daños más severos por este tipo de falla fueran presentados por el asfalto Barranca 80/100, seguido por el modificado con caucho por vía seca. El tramo menos afectado por ahuellamientos permanentes sería el que está construido con asfalto modificado con SBS.

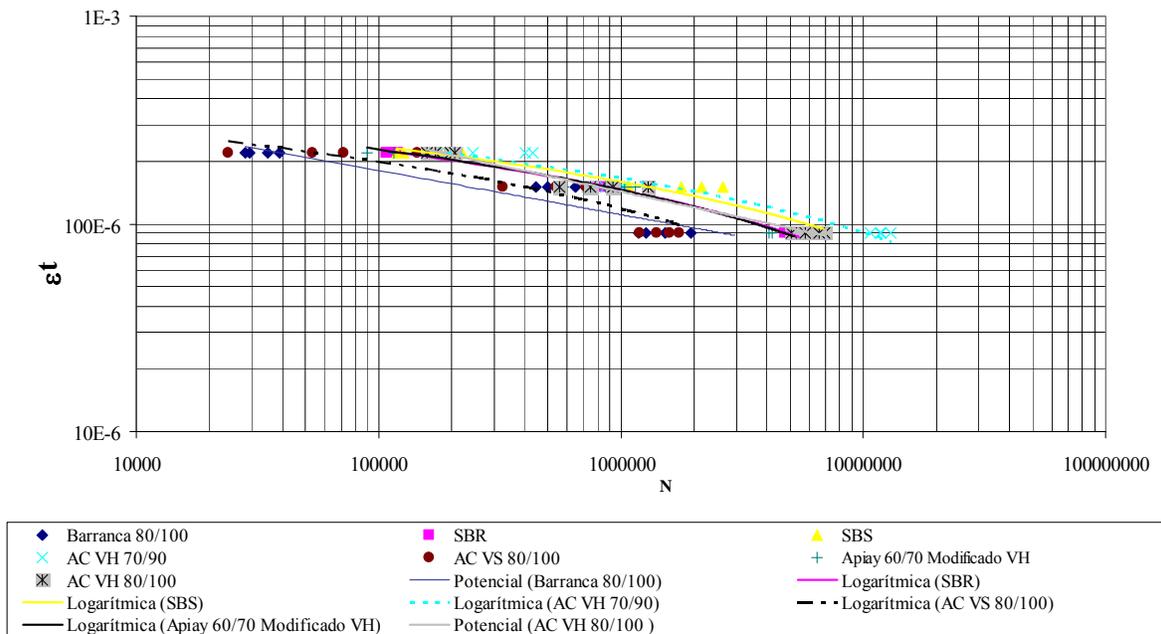
**Figura 6.36. Curvas de Fatiga para los asfaltos evaluados**

Este ensayo muestra que el asfalto Barranca 80/100 presenta la menor resistencia entre los asfaltos evaluados. El más resistente a presentar falla por ahuellamiento es el asfalto caucho 70/90 modificado por vía húmeda, seguido por los modificados SBS, SBR. El asfalto caucho modificado por vía húmeda mejora un poco la fatiga del asfalto original Barranca 80/100.

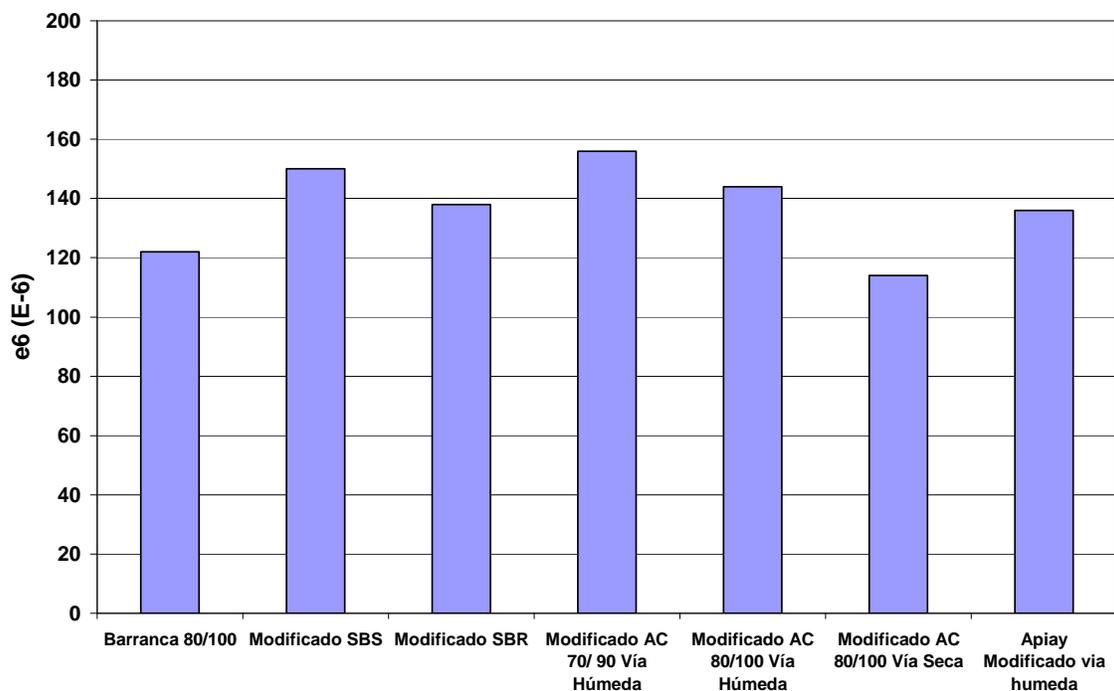
**Figura 6.37. Comparación parámetro  $\epsilon_6$ .**

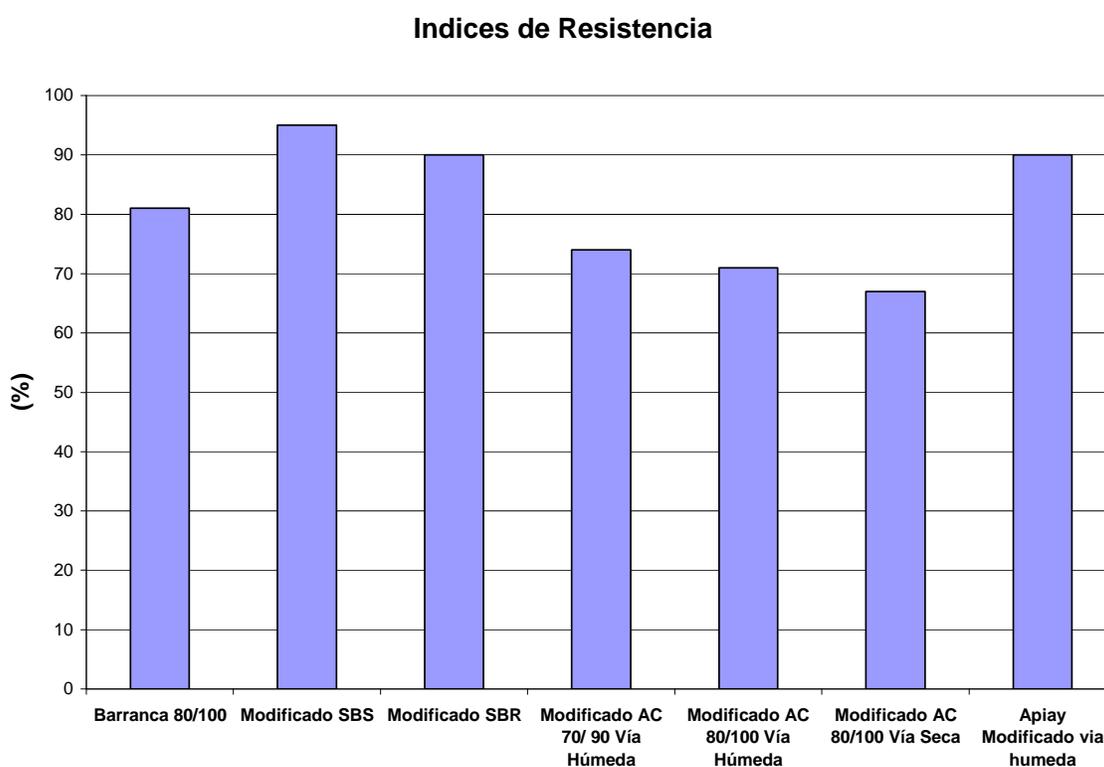
**Figura 6.6. Índices de adherencia**

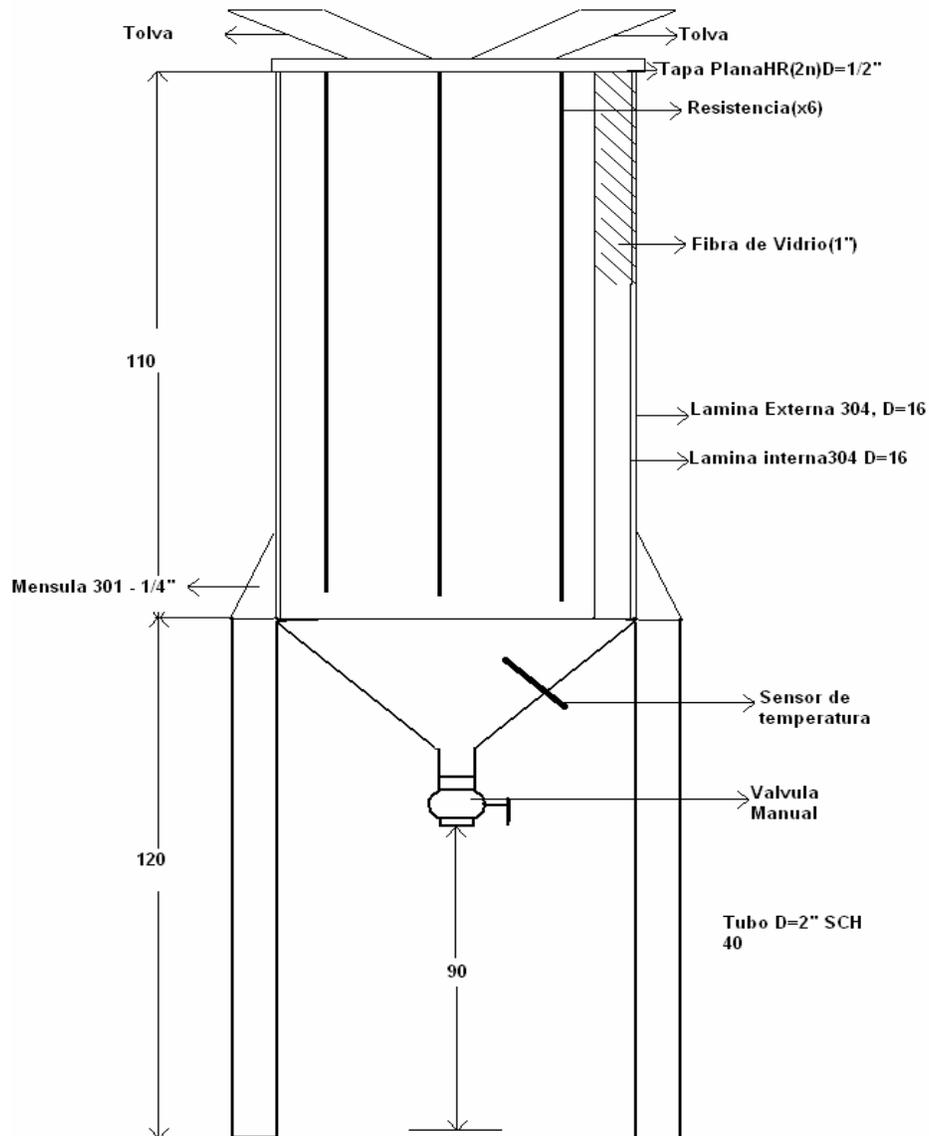
**Figura 8.3. Bosquejo tanque de mezclado**

La figura 8.3 muestra un bosquejo del tanque. Las medidas están dadas en centímetros.

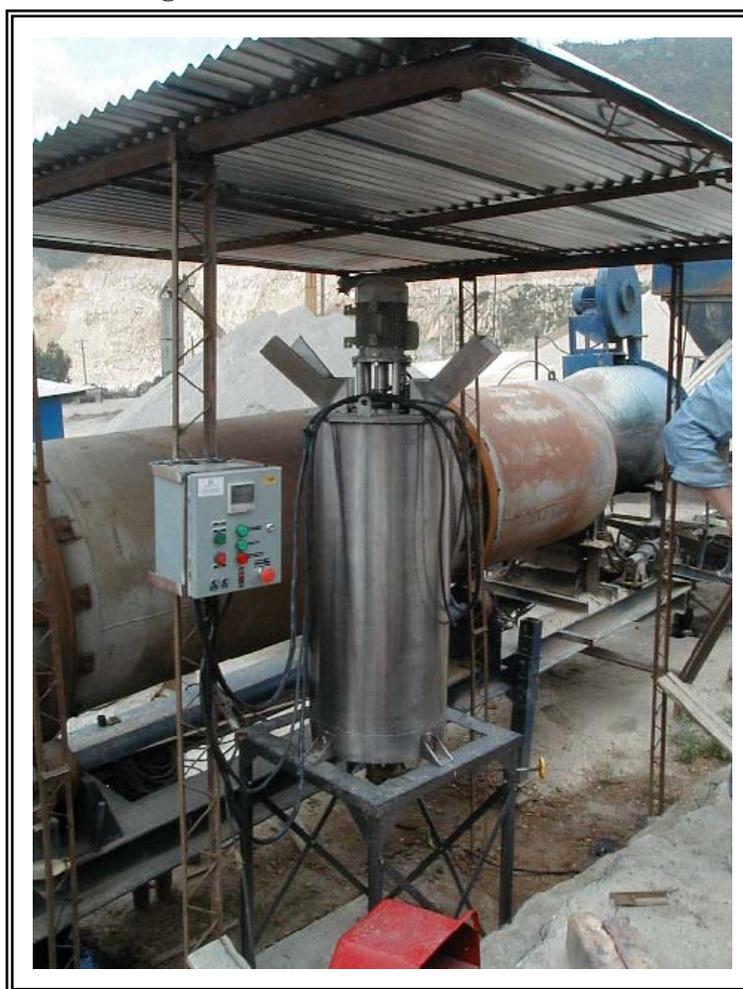
**Figura 8.13. Planta Piloto de modificación de asfaltos**

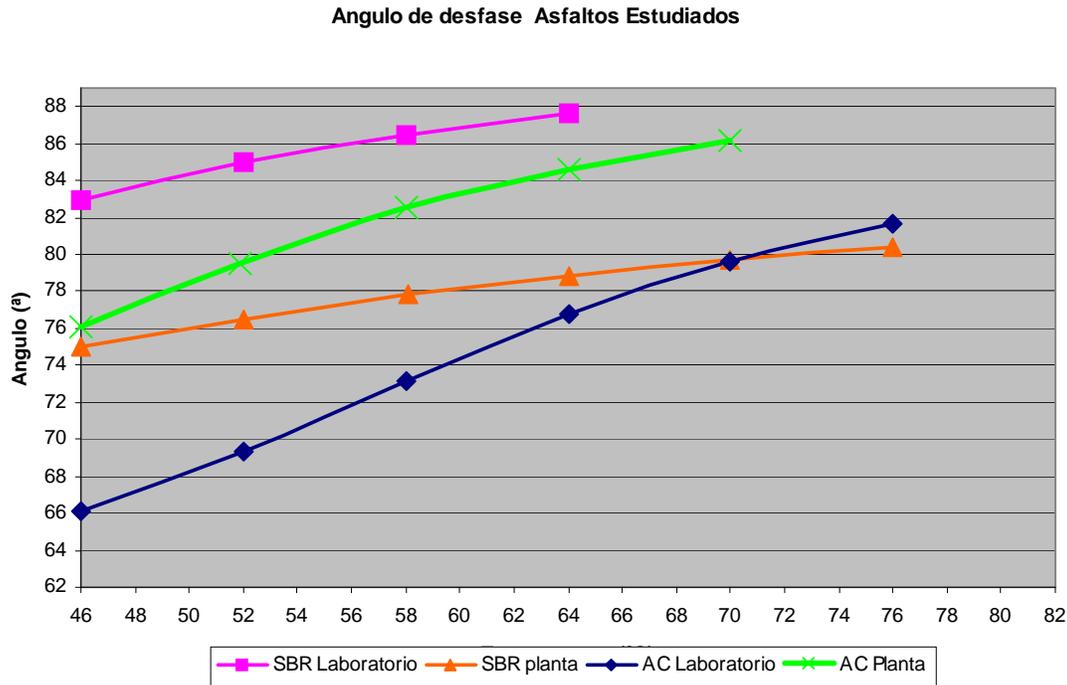
**Figura 8.15. Ángulos de desfase de los asfaltos modificados con SBR y caucho , en planta y en laboratorio.**

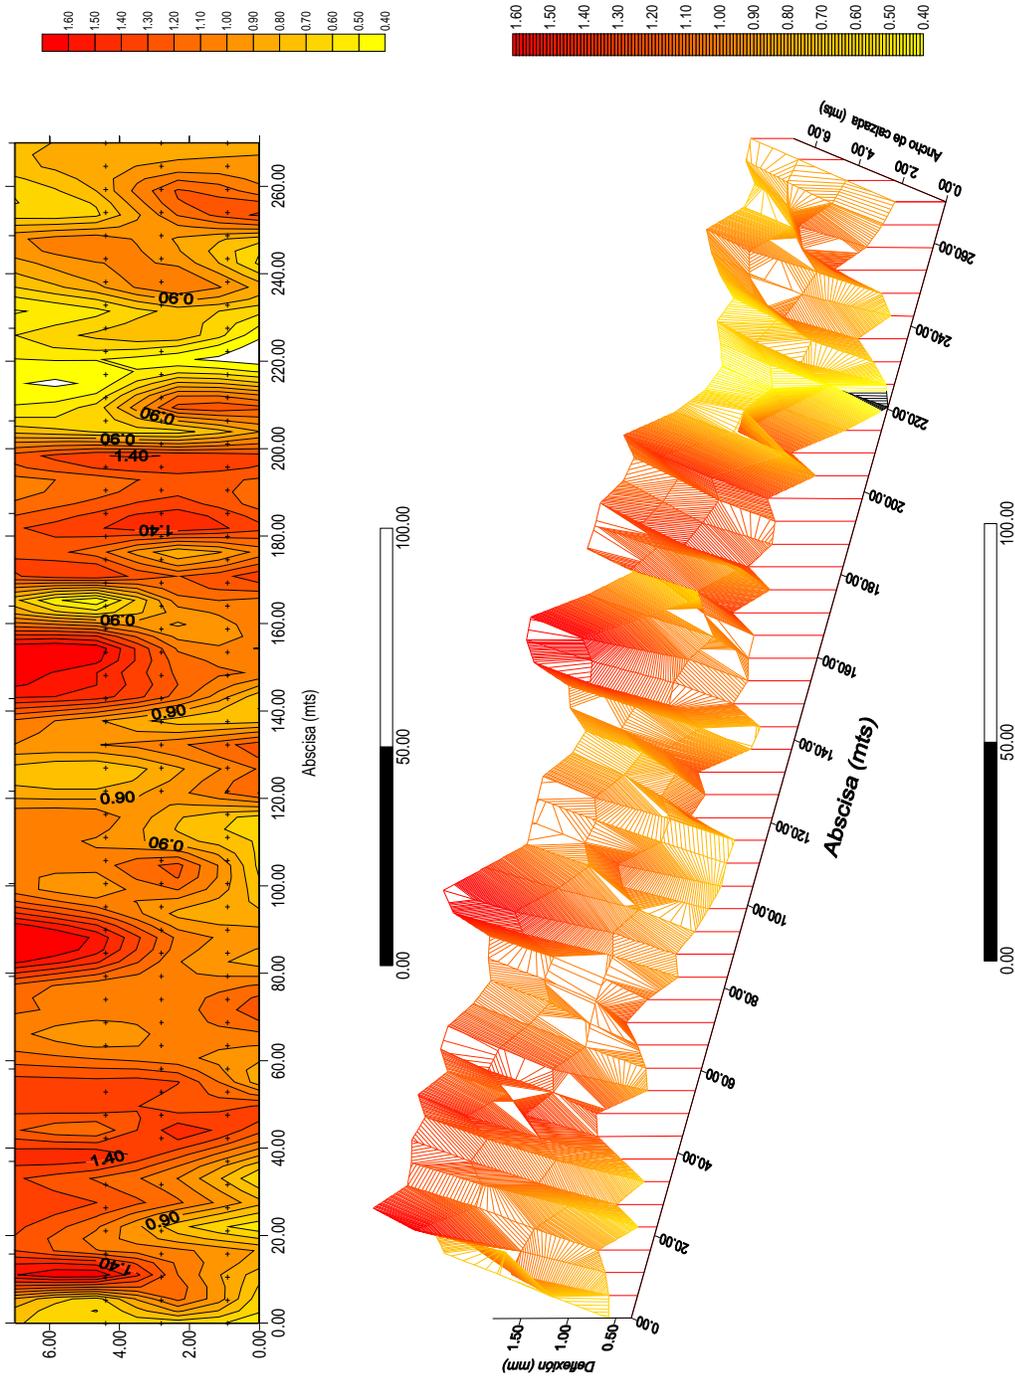
# SUPERFICIE DE CONTORNO DE DEFLEXIONES MÁXIMAS BASE RECICLADA

Medidas tomadas mediante viga Benkelman Nov-04

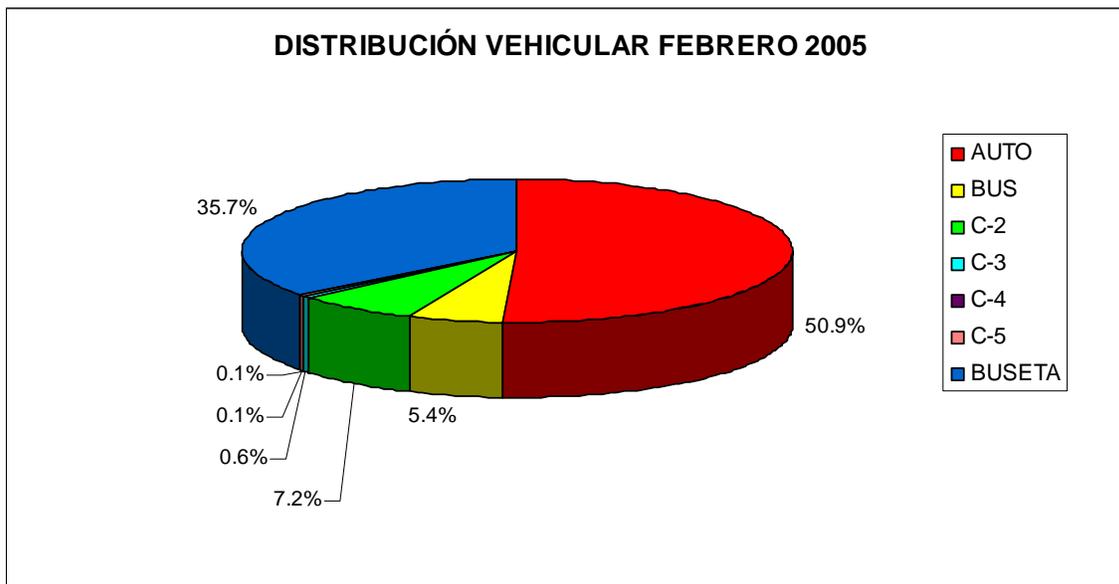
**Figura 10.2. Distribución vehicular día hábil sentido N-S.**

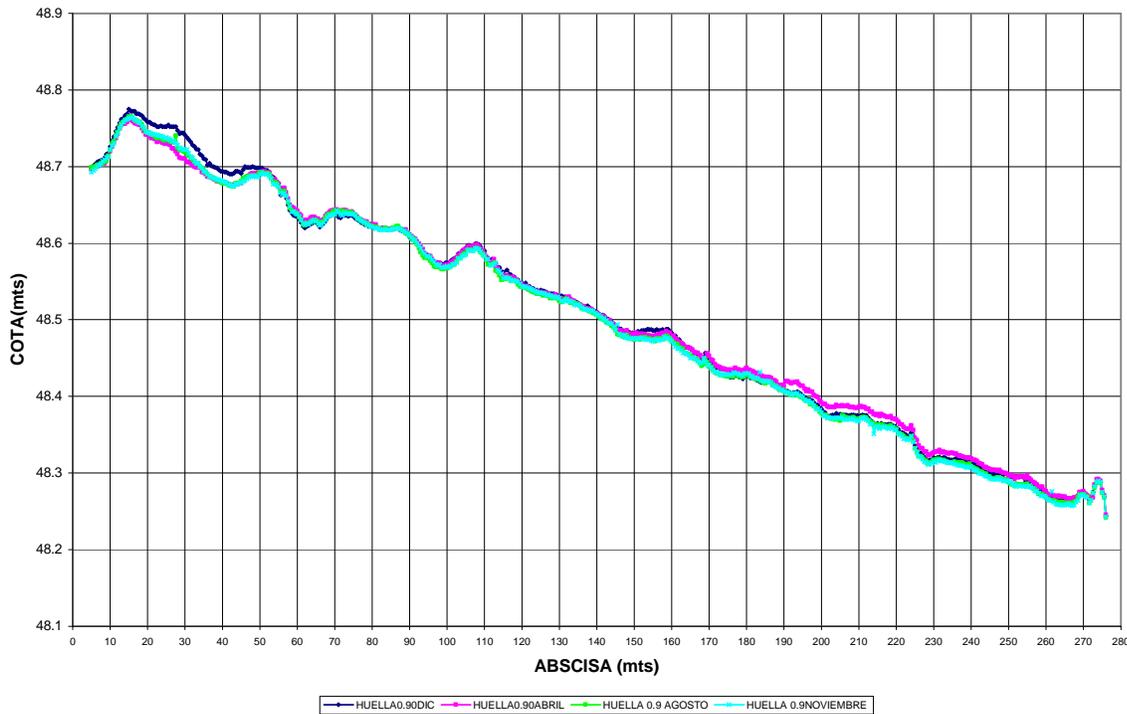
**Figura 10.18. Superposición de Perfiles Longitudinales Huella 0.9 mts, medidas diciembre 2004, abril, agosto y noviembre 2005.**

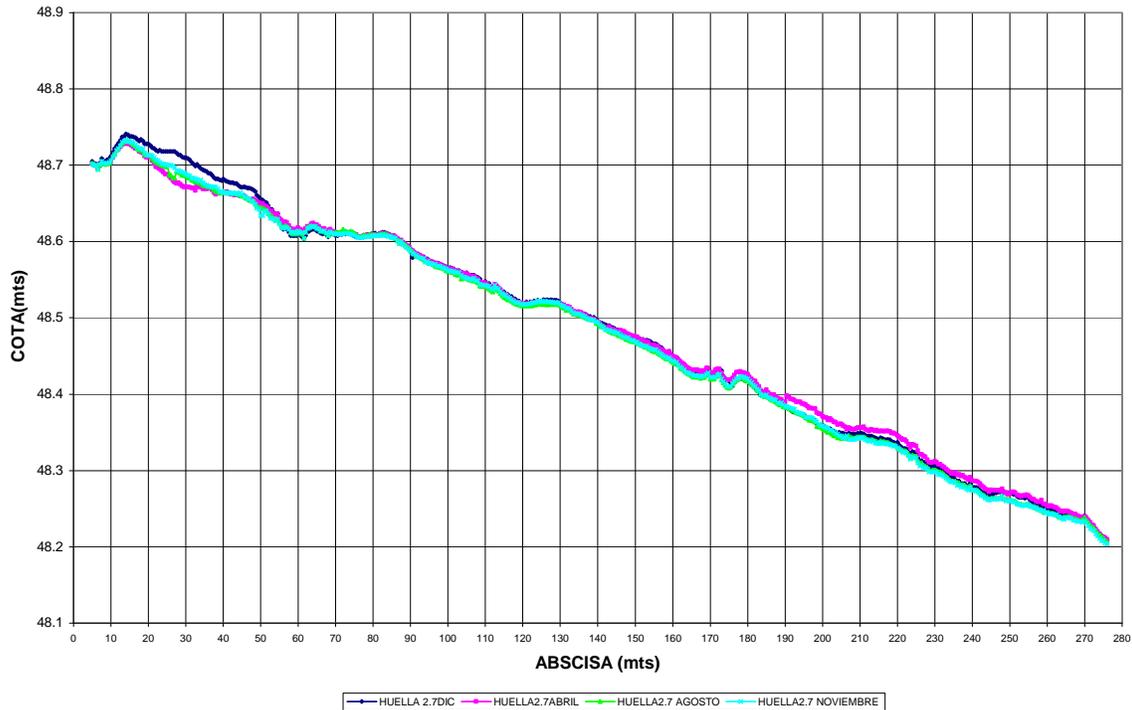
**Figura 10.19. Superposición de Perfiles Longitudinales Huella 2.7 mts, medidas diciembre, abril, agosto y noviembre de 2005.**

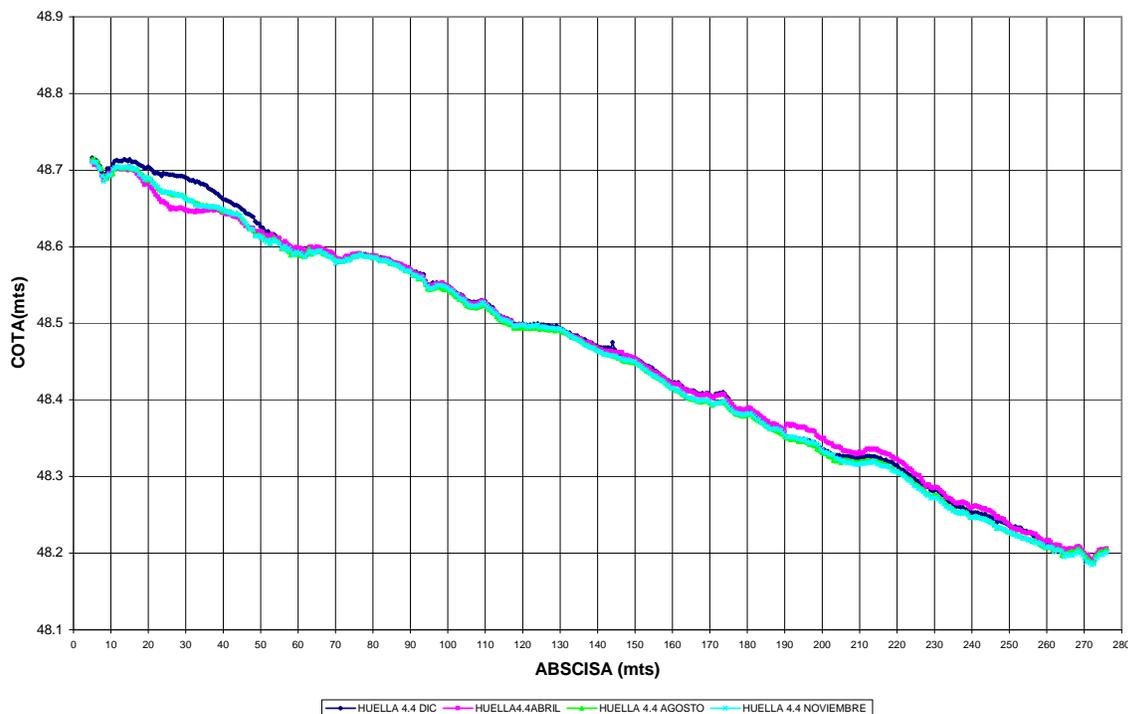
**Figura 10.20. Superposición de Perfiles Longitudinales Huella 4.4 mts, diciembre, abril, agosto y noviembre de 2005.**

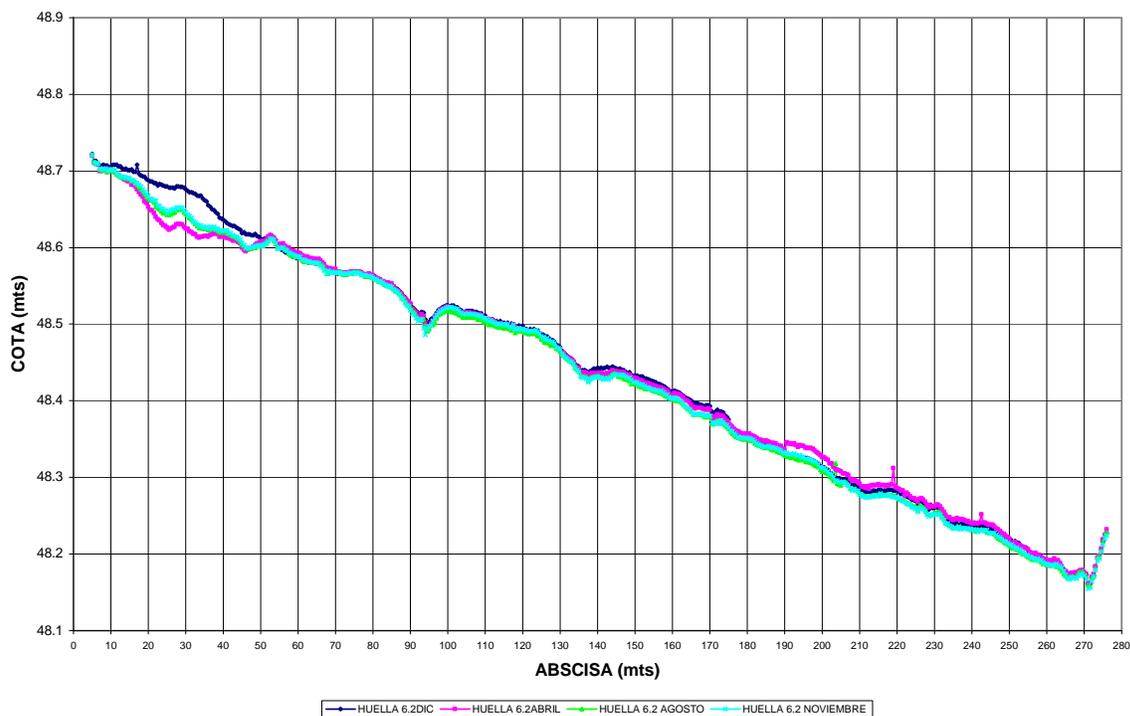
Figura10.21 Superposición de Perfiles Longitudinales Huella 6.2 mts, diciembre, abril, agosto y noviembre de 2005.

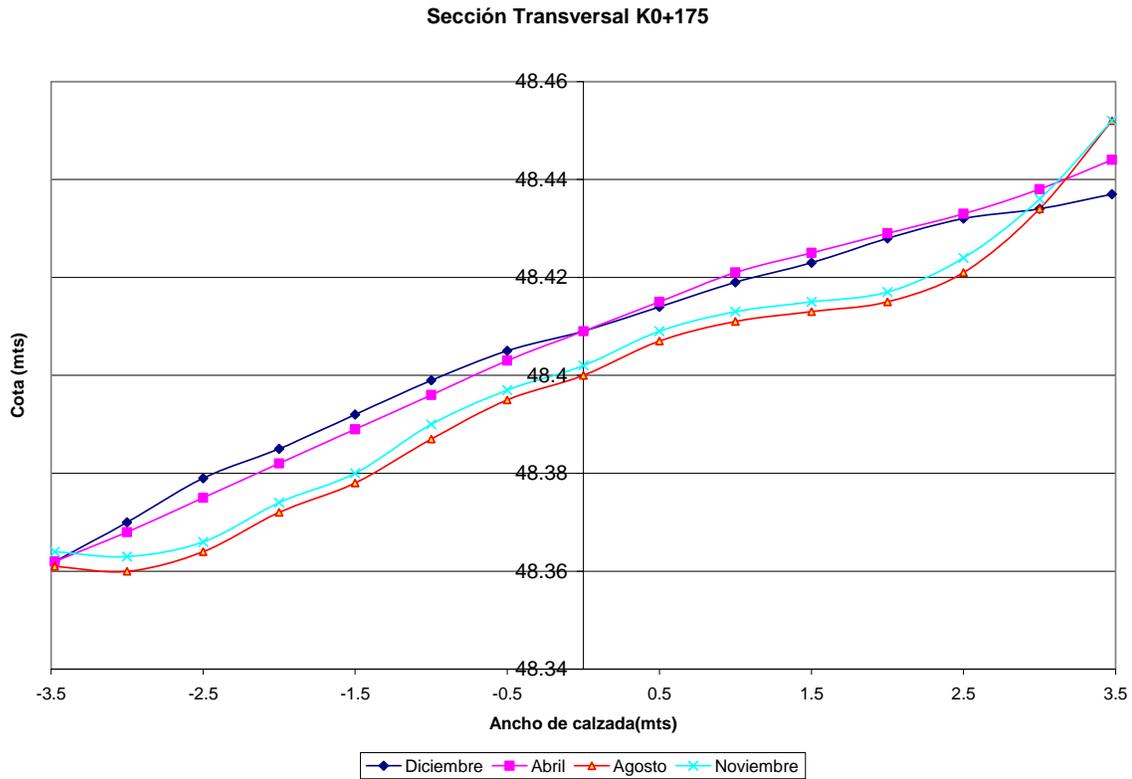
**Figura 10. Sección K0+175 meses enero, abril, agosto y noviembre.**

La sección K0+175 (Figura 10.34) muestra que se ha presentado durante el periodo abril-noviembre un hundimiento uniforme a lo ancho de la calzada, demostrando esto la acumulación de deformaciones permanentes a nivel de plataforma de soporte.

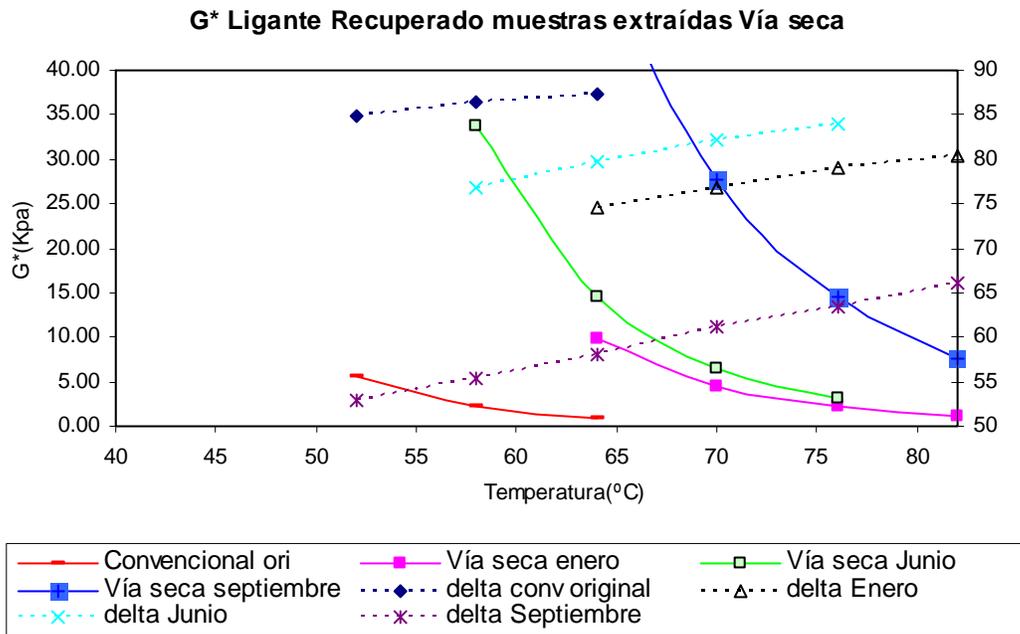
**Figura 10.43 Caracterización reológica asfalto recuperado de mezcla modificada con caucho por proceso vía seca recuperado en los meses enero, junio y septiembre.**

La caracterización reológica del asfalto recuperado de la mezcla por proceso vía seca se muestra en la figura 10.43, se observa un endurecimiento gradual entre el mes de enero y junio. EL módulo en estado original para 64° fue de 0.99 Kpa, para esa misma temperatura durante el mes de enero y junio presentó valores de 9.7 y 14.5 Kpa. Estos valores muestran el endurecimiento acelerado que sufrido este ligante, que en parte justifica el deterioro presentado hasta el momento.

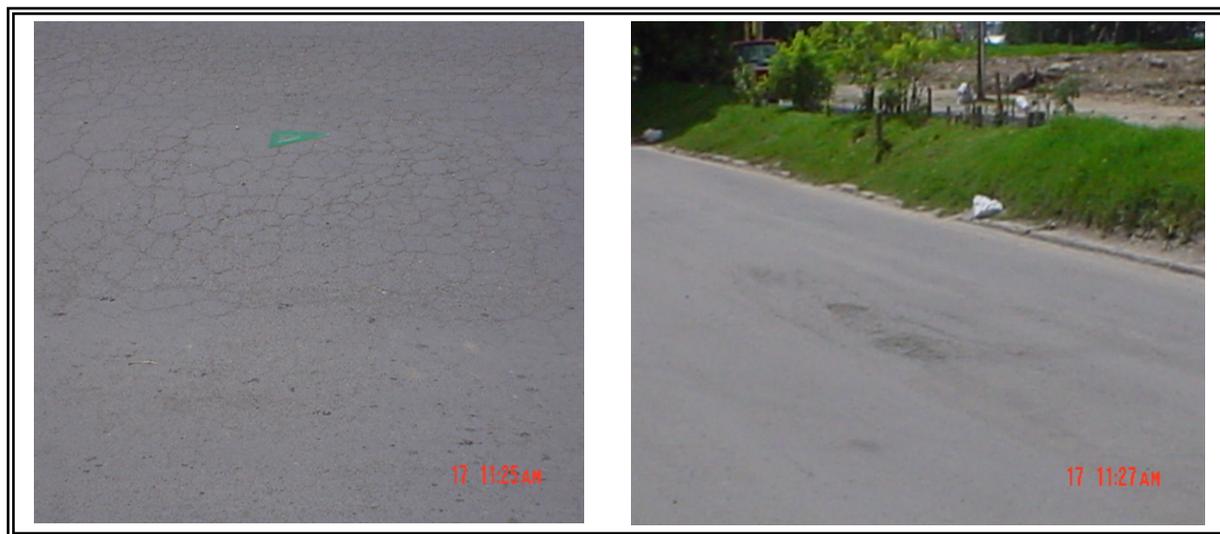
**Figura 10.47. Se observa piel de cocodrilo e inicio de desprendimiento de material.**

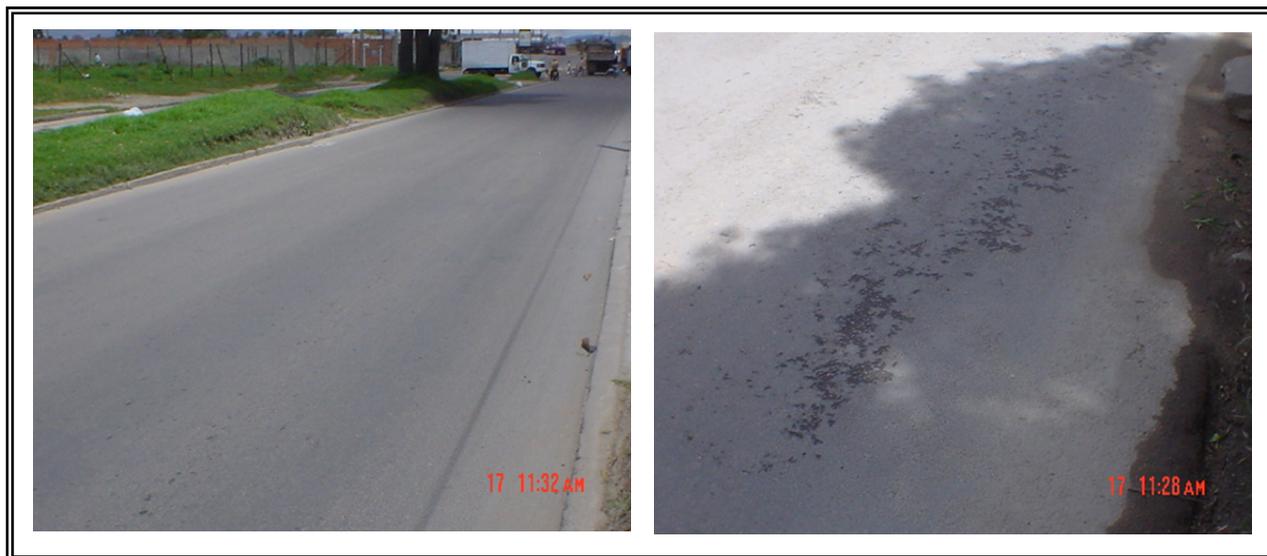
**Figura 10.48. Tramo de pista Vía Húmeda. A izquierda se observa peladuras.**

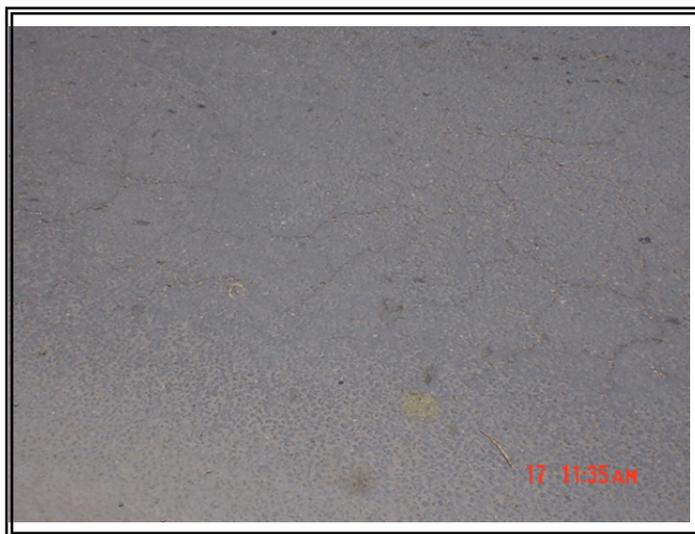
**Figura 10.49. Tramo de pista con polímero SBR, se observan fisuras en forma de piel de cocodrilo.**

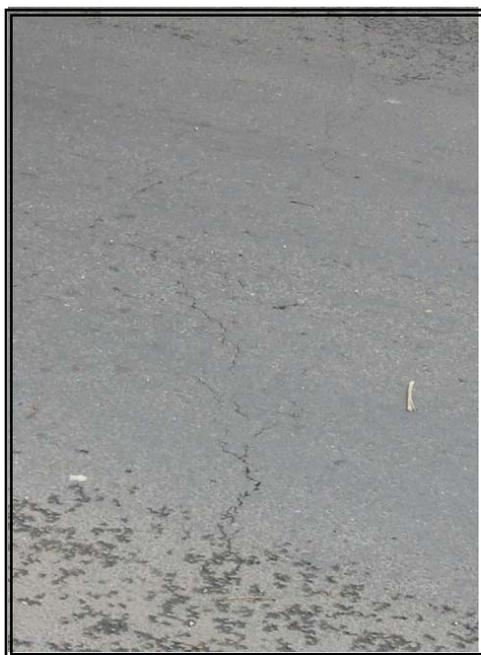
**Figura 10.50. Fisura de tipo transversal atraviesa toda la calzada SBR**

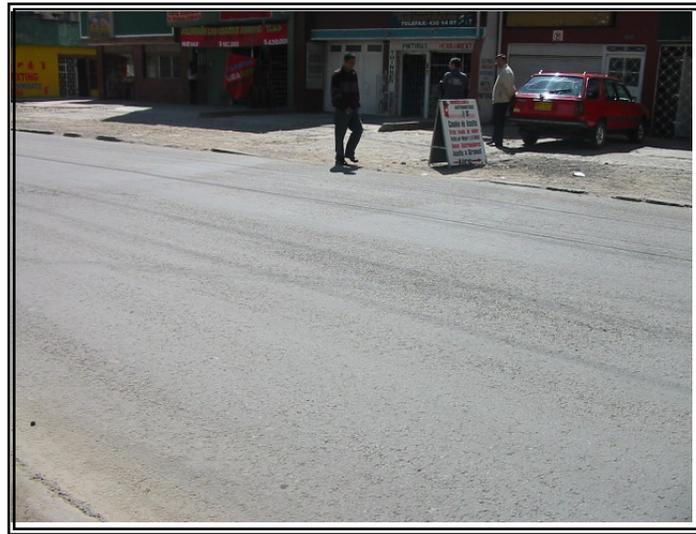
**Figura 10.55. Fotografía Junio de 2005 tramo con polímero SBS, se aprecia texturizado de la rodadura.**

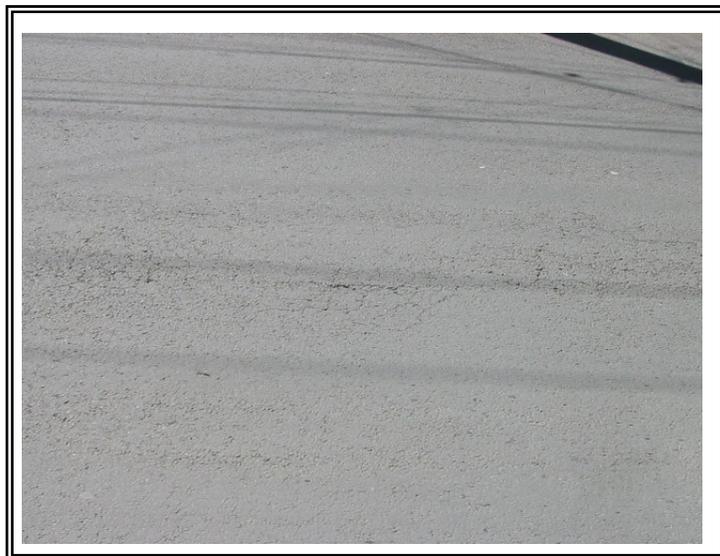
**Figura 10.56. Fotografía Junio de 2005 tramo con polímero SBS, se aprecia agrietamiento con tendencia a formación de mallas.**

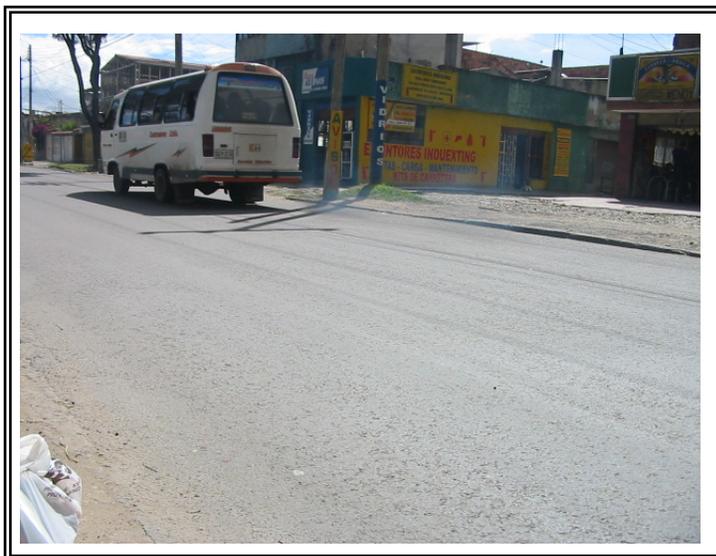
**Figura 10.57 Fotografía Junio de 2005 tramo vía húmeda, la rugosidad de la rodadura.**

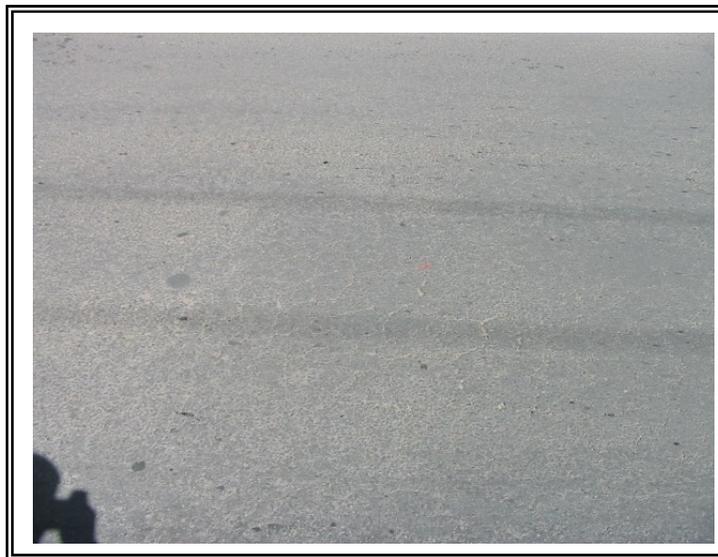
**Figura 10.58. Fotografía Junio de 2005 tramo vía húmeda, mallado de grietas.**

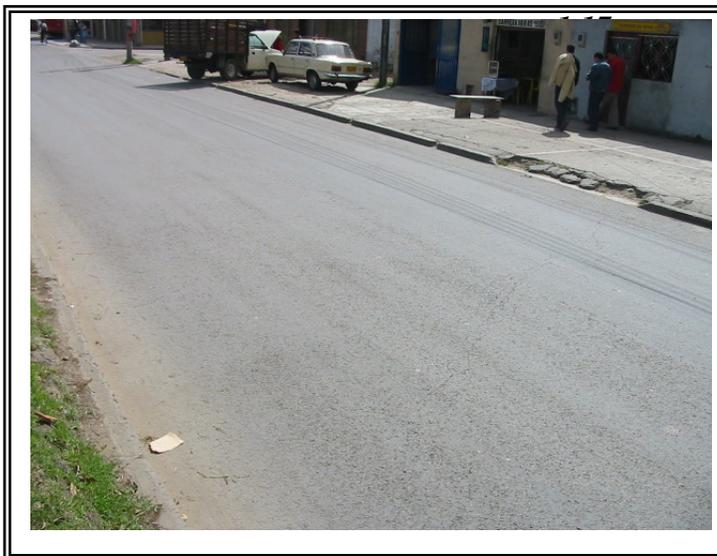
**Figura 10.59. Fotografía Junio de 2005 tramo con polímero SBR, se aprecia fisuramiento transversal a lo ancho de la calzada.**

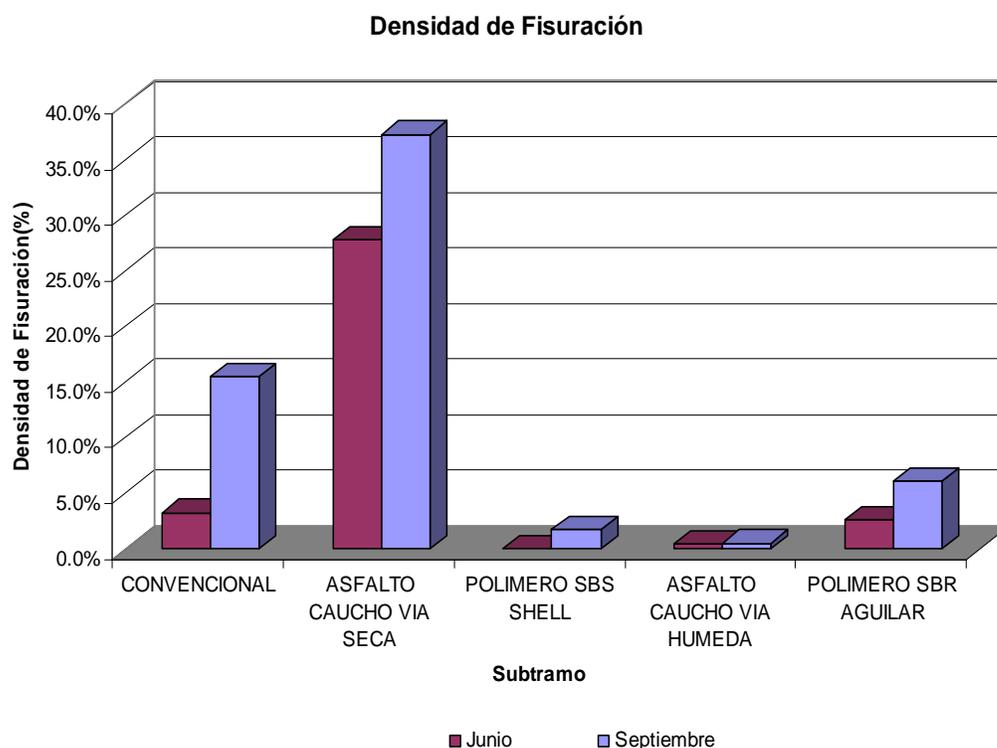
**Figura 10.61. Cuadro comparativo de densidades de fisuración por subtramo.**

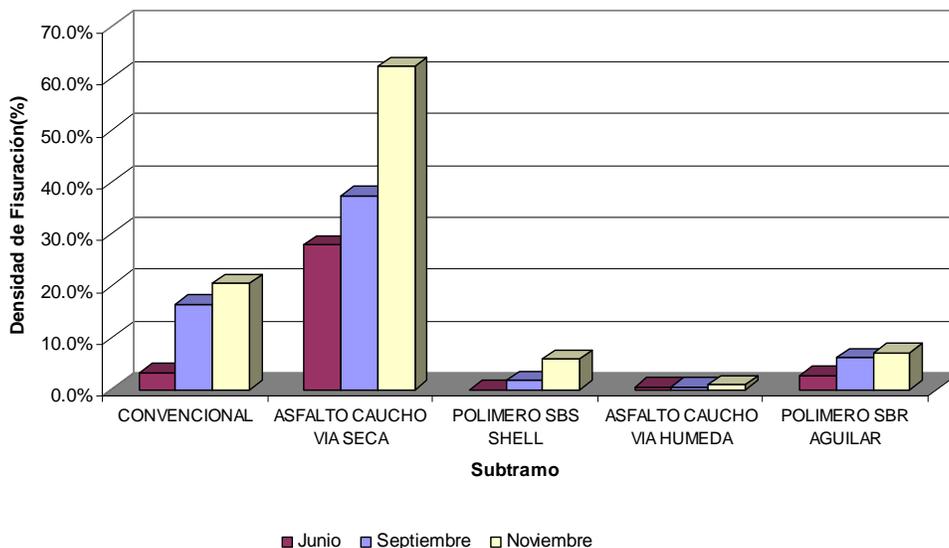
**Figura 10.68. Densidad de fisuración a lo largo del periodo de seguimiento**
