# BOLETÍN TÉCNICO

## EXTENSIÓN Y ESTADO DE LA MALLA VIAL DE BOGOTÁ D.C.

2021 -I  
Junio

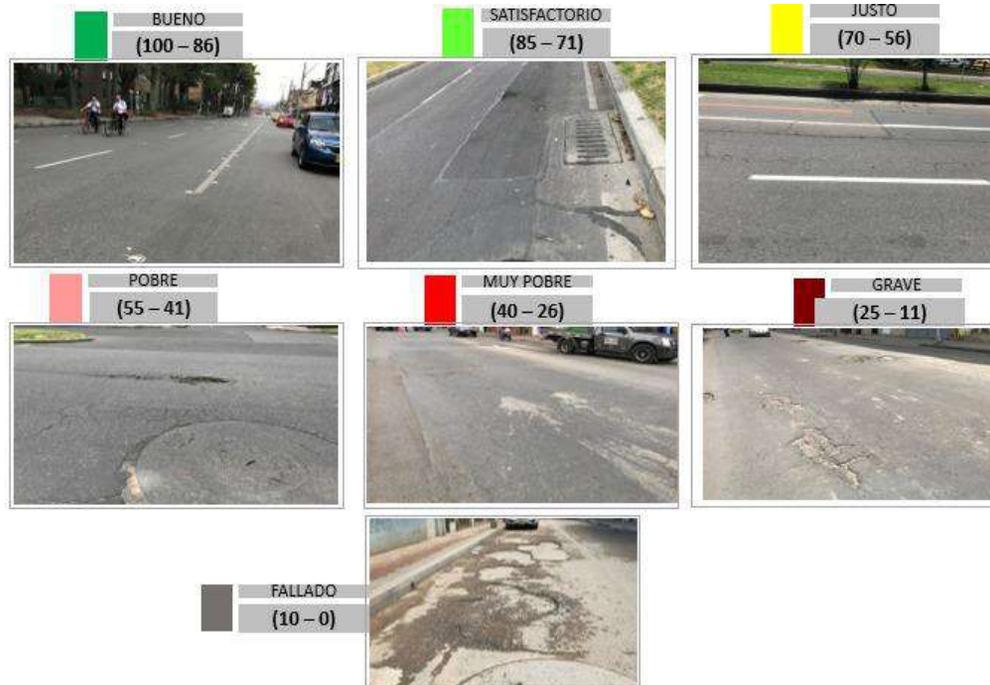
Grafica 1. Clasificación del valor del PCI para pavimentos flexibles.

Cuando se ha calculado el indicador de estado superficial (PCI/URCI) se procede con la clasificación del valor obtenido según las siguientes escalas

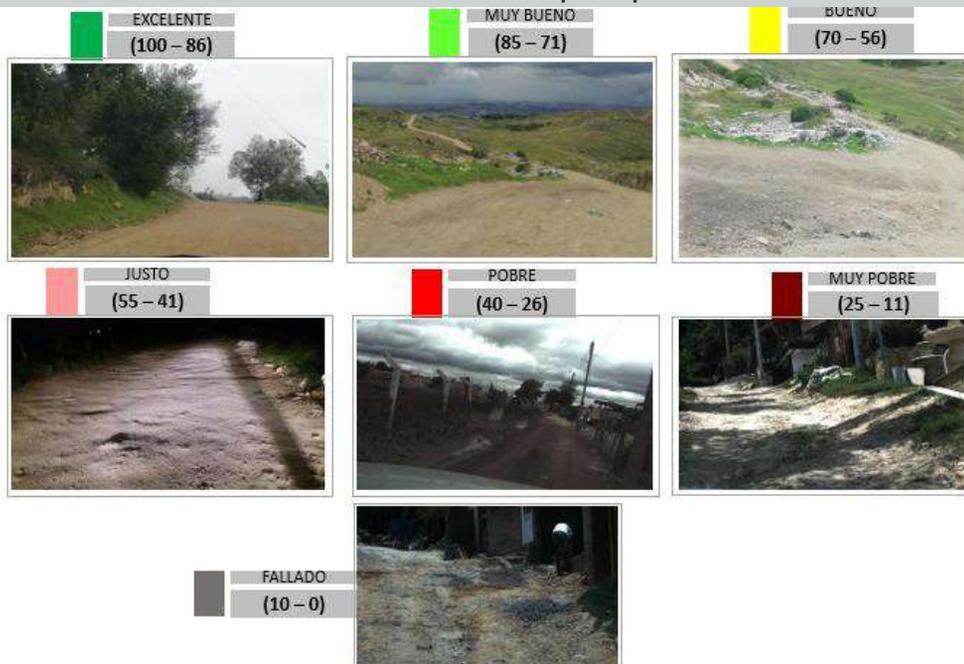
Grafica 2. Clasificación del valor de URCl para pavimentos en afirmado

Ahora bien, también existen vías sin superficie (afirmado), a las cuales también es posible identificar daños a nivel superficial y posteriormente realizar el cálculo de un indicador denominado Índice de Condición para Vías sin Superficie - Unsurfaced Roads Condition Index (URCI), de igual forma que el PCI, es un valor entre 0 y 100, donde 0 es una superficie totalmente fallada y 100 indica una superficie en excelente estado, siendo también este indicador clasificado de acuerdo a una escala de 7 categorías.

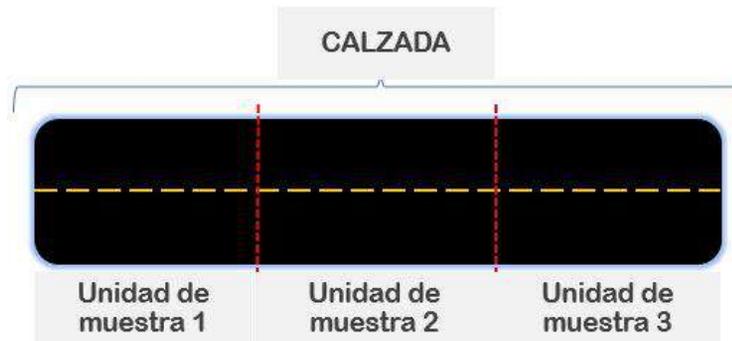
- Se realizó la estructuración e implementación de una capa geográfica de unidades de muestra, las cuales anteriormente se generaban a criterio del personal encargado de la actividad, y ahora fueron definidas por el IDU. Esta capa geográfica permite estandarizar el empleo de las mismas para futuros diagnósticos y garantizar así una evaluación uniforme sobre la calzada. Las unidades de muestra, son unidades de área más pequeñas en las que se subdivide una calzada, acorde con la metodología establecida en las normas técnicas aplicadas.

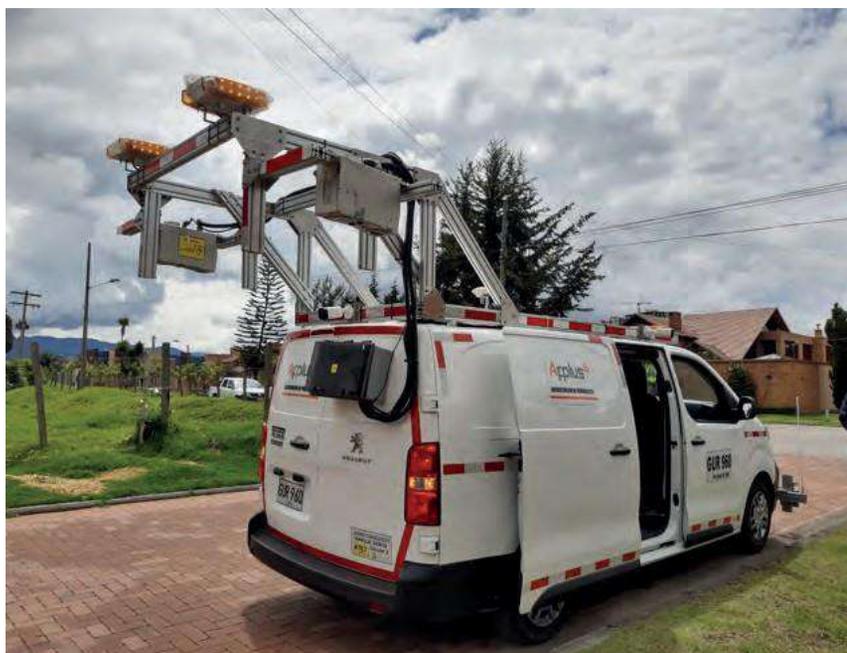
Imagen 1. Levantamiento de información con equipo de alto rendimiento

En el marco de las funciones de la entidad, y siguiendo los procesos constantes sobre enfoques innovadores en el desarrollo de actividades relacionadas con el inventario y diagnóstico de la malla vial, se levantó información de diagnóstico de la condición superficial de la malla vial de la ciudad empleando equipos de alto rendimiento para capturar imágenes de alta definición y su posterior procesamiento.

Entre las características de los equipos de alto rendimiento se tienen que capturan información georreferenciada, realizan procesos de captura automatizados y permiten tomar información en jornada nocturna.

Esta actividad se realizó a velocidad del tráfico vehicular, es decir, no interrumpe el mismo y no se generan detenciones sobre las vías.

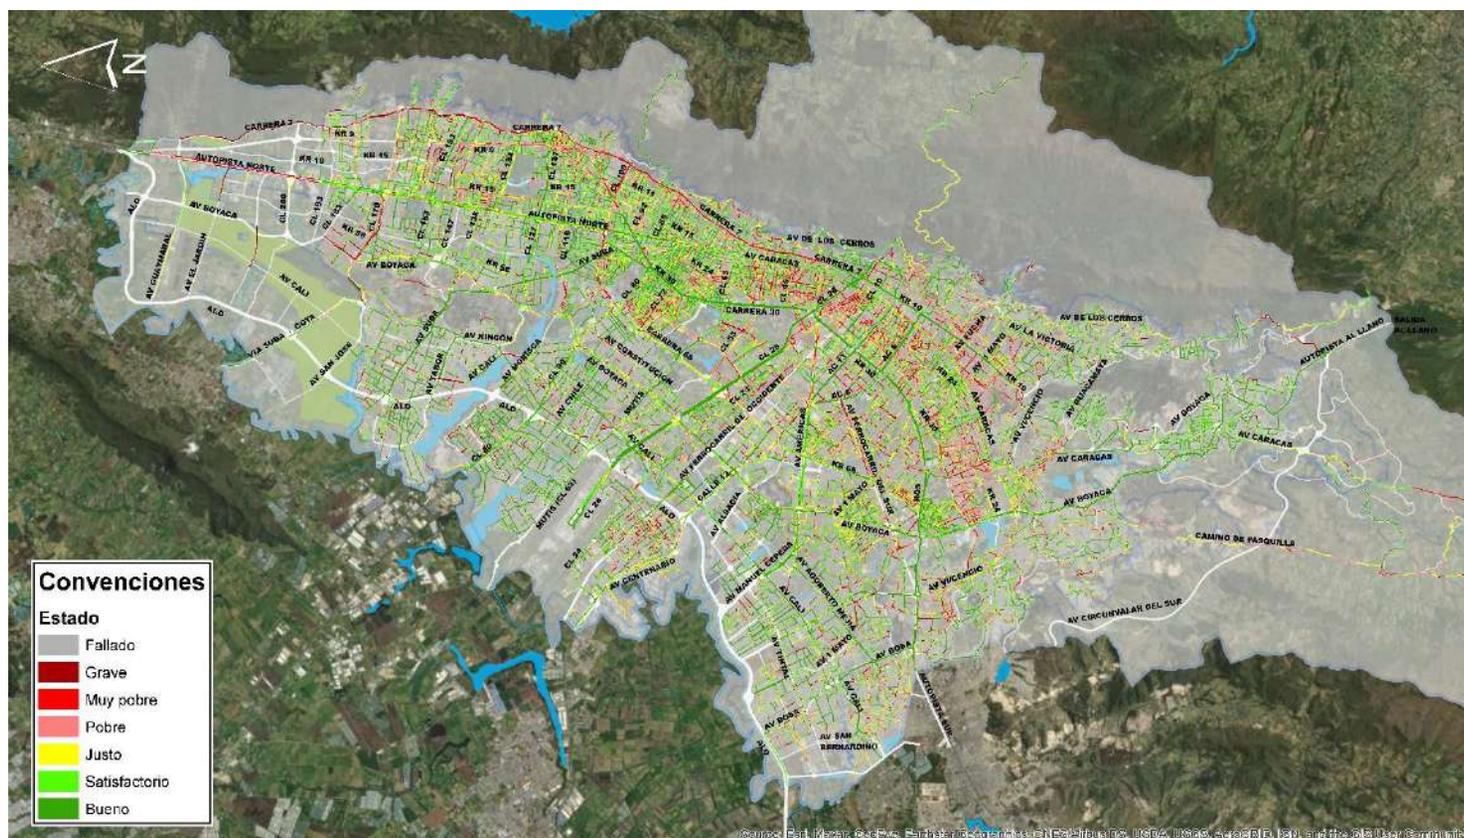
Mapa 1. Distribución espacial meta física de malla vial diagnosticada mediante los contratos IDU 1257 y 1285 de 2020

De los 8384,56 km-carril con información de diagnóstico en campo, 7962,54 km-carril corresponden a malla vial urbana y 422,02 km-carril a malla vial rural. En la Gráfica 4 se presenta la localización espacial de las calzadas con esta condición.

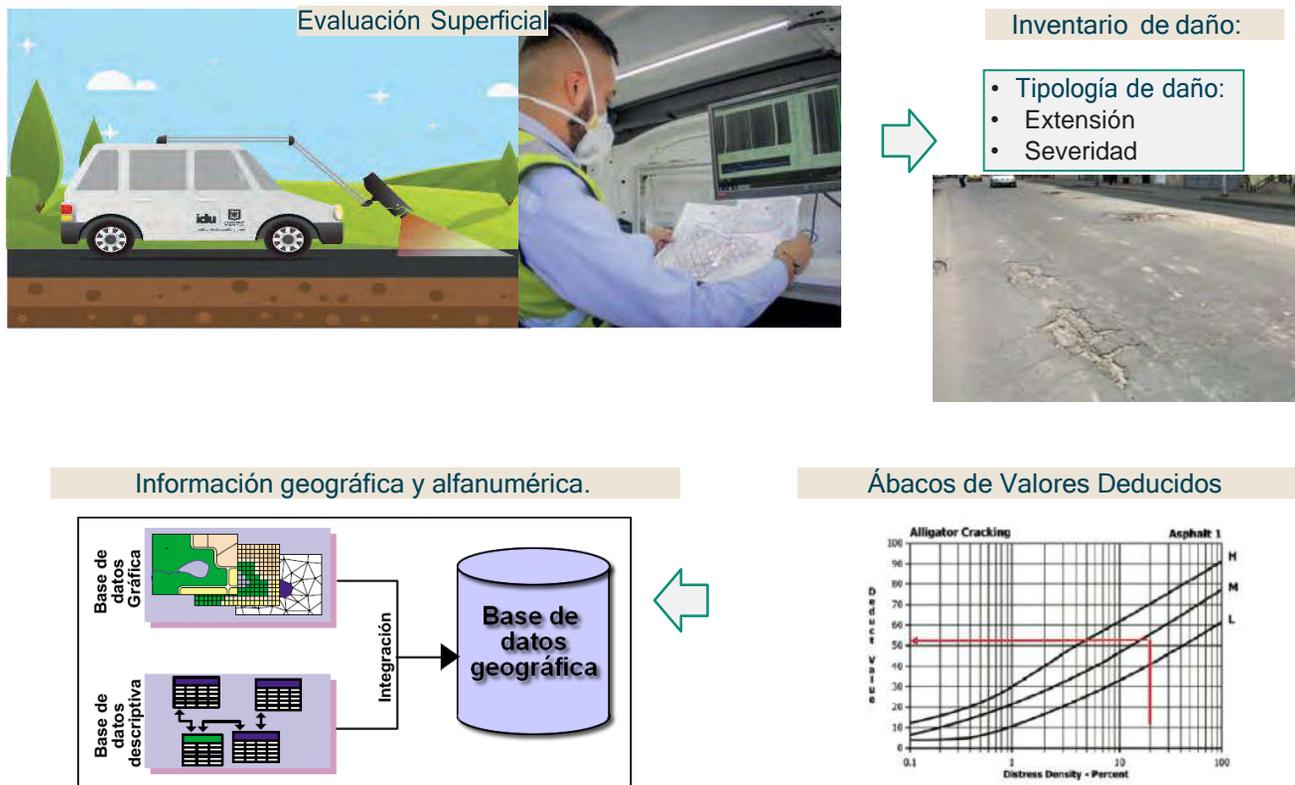
Gráfica 5. Procesamiento de la información

El procesamiento de la información tomada en campo mediante equipo de alto de rendimiento para determinar la condición superficial consistió en:

- ▶ Identificar el inventario de daños a partir de los parámetros de la información tomada en campo.
- ▶ Proceso de cálculos matemáticos a partir de la extensión y severidad de los daños.
- ▶ Determinación de índices de condición de pavimento PCI/URCI.

En el proceso de diagnóstico de la malla vial se empleó la versión más actualizada de la norma ASTM D6433, la cual contempla en el daño número 19 para pavimento flexible dos tipologías de deterioro que deben ser inventariadas en campo de forma independiente ya que cada una de estas tiene asociadas su propia curva de valores deducidos.

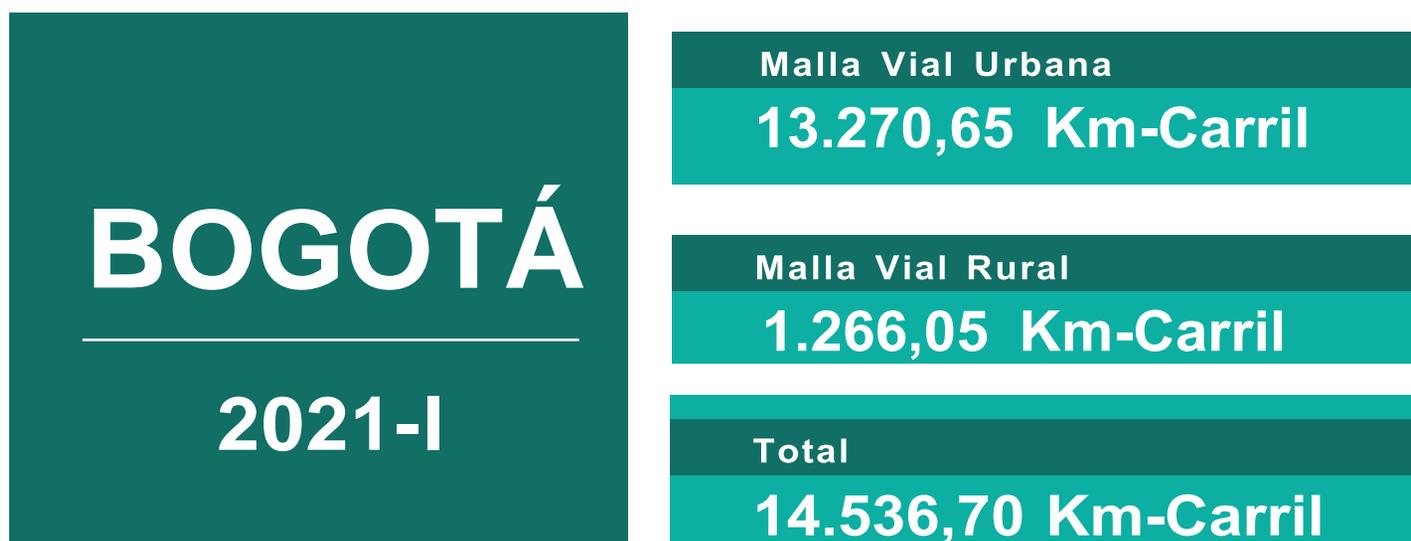
Gráfica 7. Extensión de la malla vial de la ciudad de Bogotá D.C. 2021-I

Como parte del proceso de actualización de la extensión de la malla vial de la ciudad de Bogotá D.C., a 30 de junio de 2021 se tienen 14.536,7 km-carril, de los cuales 1.266,05 km-carril corresponde a malla vial rural y 13.270,65 a malla vial urbana. En la Gráfica 7 se presenta los datos de extensión de Malla vial de la ciudad para el 2021-I:

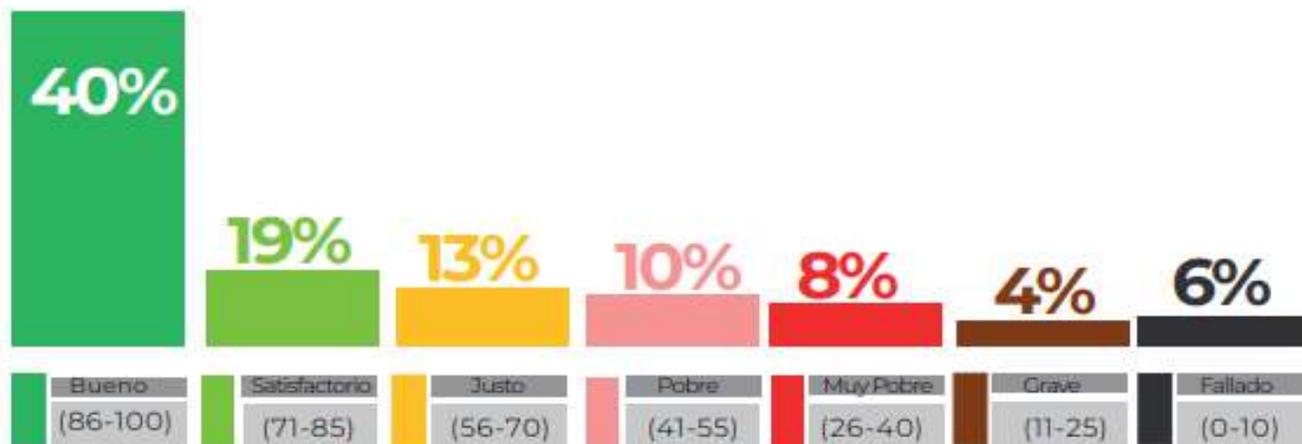
Gráfica 9. Estado de la malla vial de Bogotá D.C. 2021-I por porcentaje

A 30 de junio de 2021-I, se tienen 14.241,94 km-carril de la malla urbana y rural con calificación de estado, de los cuales 5.693,84 km-carril (40%) se encuentran en estado bueno, seguido de 2597,45km-carril (19%) en estado Satisfactorio, 1878,41 km-carril (13%) en estado justo, 3.166,47 km-carril(22%) entre estado pobre y grave, y finalmente 905,77 km-carril (6%) en estado fallado. En la Tabla2 y en la Gráfica 9 se presentan los datos de estado de la malla vial de la ciudad en km-carril y en porcentaje.

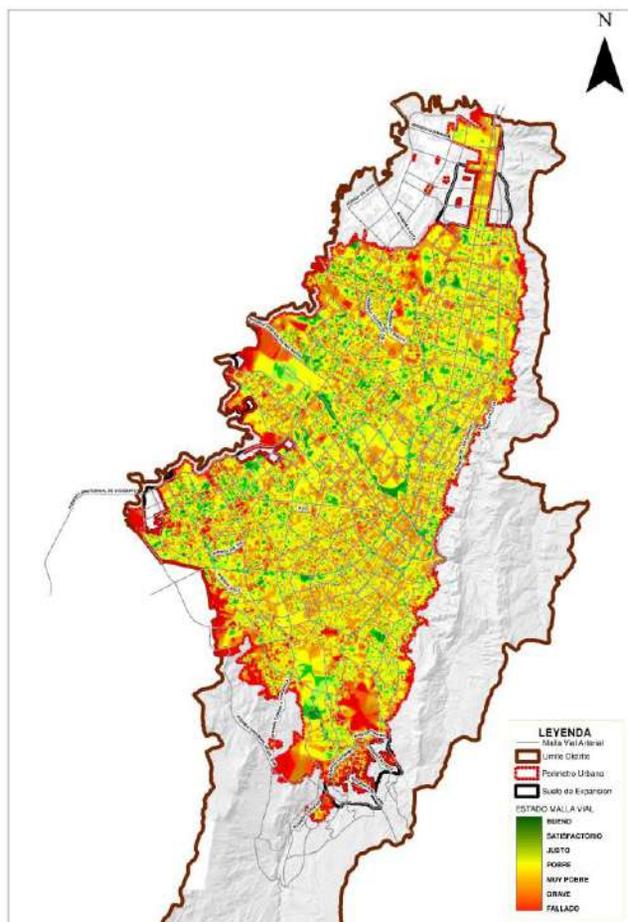
Mapa 2. Mapa de calor, estado malla vial urbana

En el Mapa 2 y en el Mapa 3 se presenta la distribución espacial del estado de la malla vial urbana y rural de la ciudad para el periodo 2021-I.

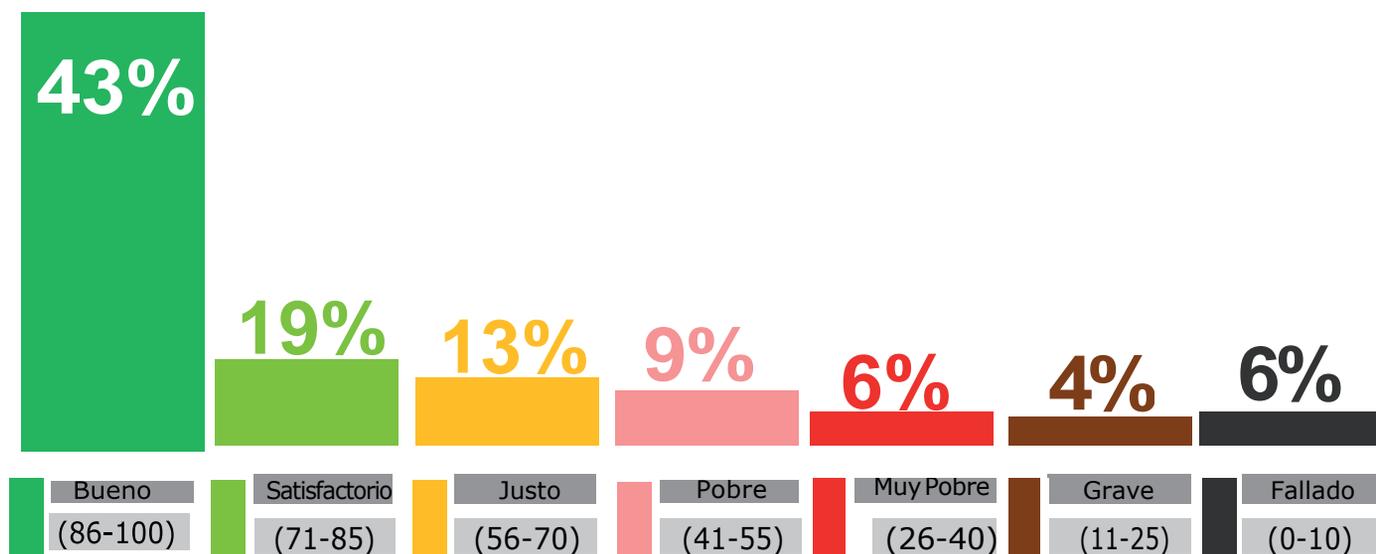
Gráfica 10. Estado de la malla vial urbana de Bogotá D.C. 2021-I

En cuanto a la malla vial urbana, predomina el estado bueno y satisfactorio con 43% y 19% respectivamente, estando el 10% de la malla vial urbana en estado grave o fallado. En la Gráfica 10 se presenta el estado de la malla vial urbana de Bogotá D.C. para el periodo 2021-I.

TOTAL MALLA VIAL URBANA DE BOGOTÁ CON ESTADO: 13.132 Km-carril

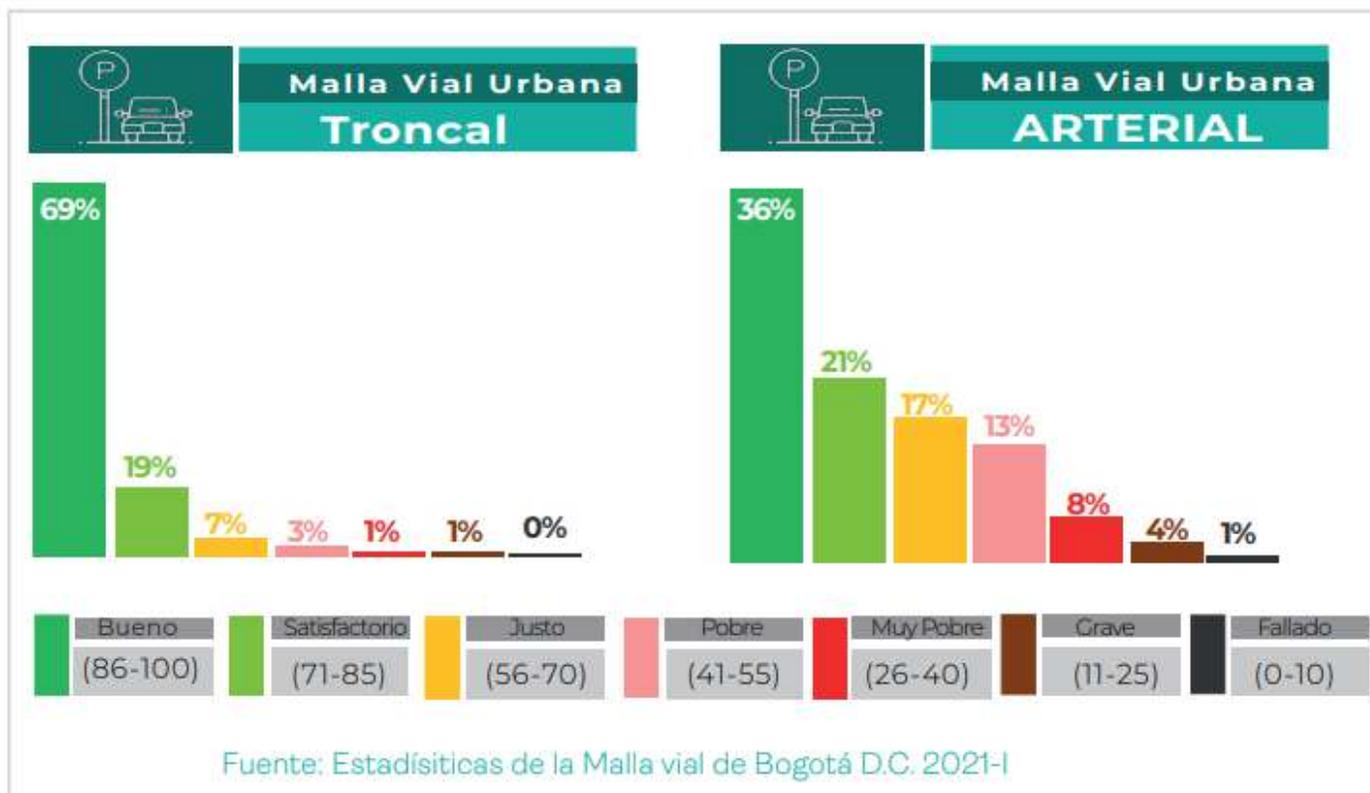
Gráfica 11. Estado de la malla vial troncal y arterial de Bogotá D.C. 2021-I

El tipo de malla con mayor porcentaje en estado bueno es la malla vial troncal con un 69%, seguida de la malla vial local con 42% y de la malla vial intermedia con 41%, y finalmente la malla vial arterial con un 36%. Por otro lado el tipo de malla con mayor porcentaje de km-carril en estado fallado es la malla vial local con 13%, seguida de la malla vial intermedia y arterial, ambas con un 1%, teniendo la malla vial troncal un 0% en estado fallado.

TOTAL MALLA VIAL TRONCAL CON ESTADO: 1.104,97 Km-carril - TOTAL MALLA VIAL ARTERIAL CON ESTADO: 2.651,31 Km-carril

En la Gráfica 11 y la Gráfica 12 se presenta los datos de estado para malla vial troncal, arterial, intermedia y local de la ciudad para el periodo 2021-I.

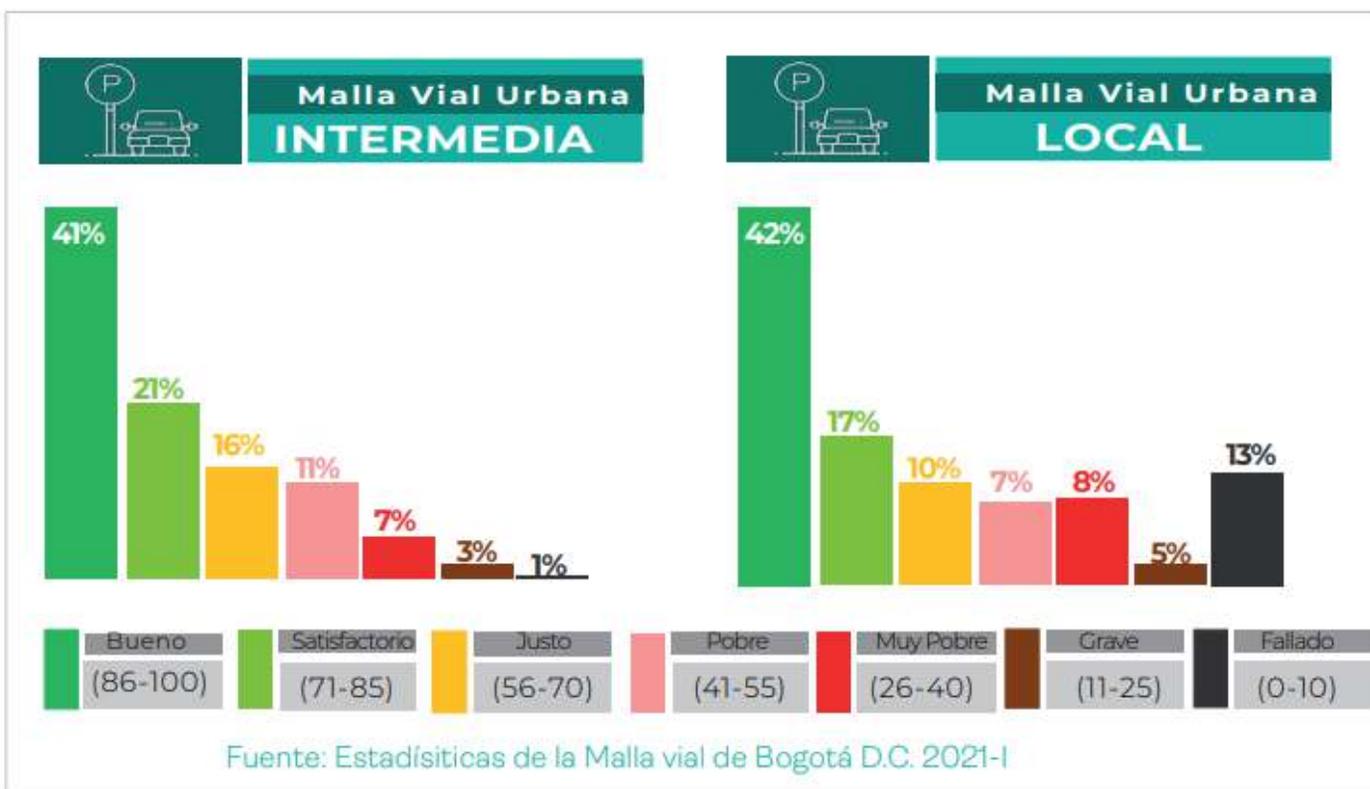
Gráfica 12. Estado de la malla vial intermedia y local de Bogotá D.C. 2021-I

TOTAL MALLA VIAL INTERMEDIA CON ESTADO: 3.214,22 Km-carril - TOTAL MALLA VIAL LOCAL CON ESTADO: 6.161,5 Km-carril

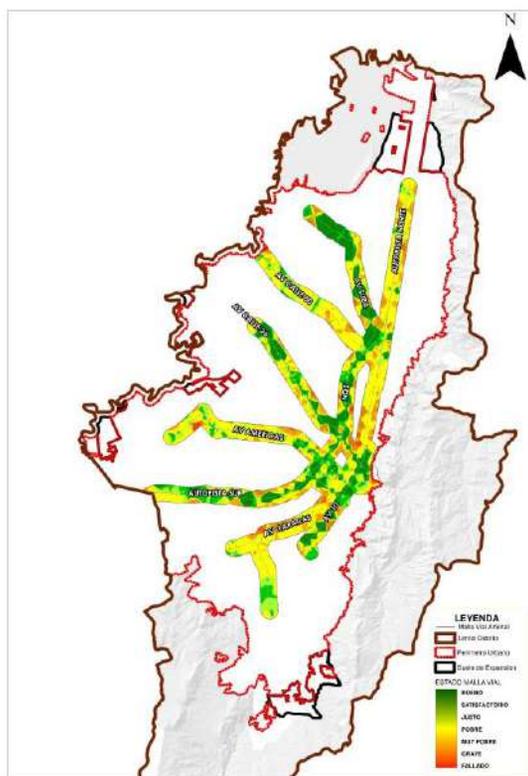
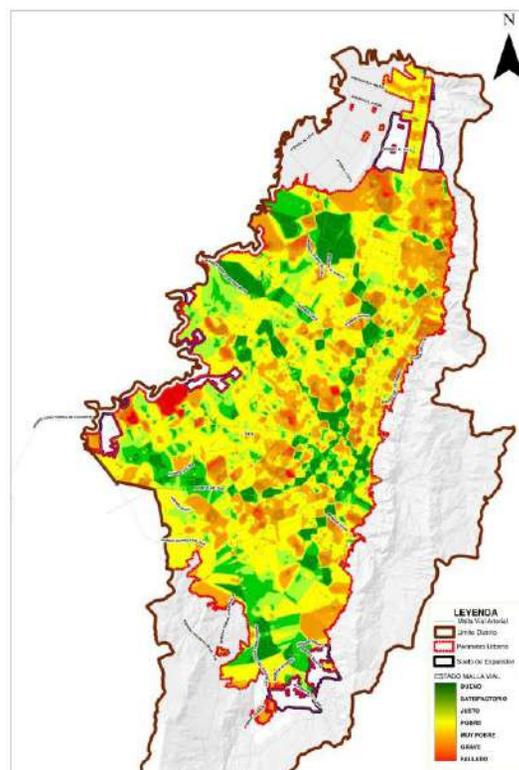
Mapa 6. Mapa de calor, estado malla vial troncal (izquierda) y arterial (derecha)

En los Mapas 6 y 7 se representa espacialmente el estado de malla vial troncal, arterial, intermedia y local de la ciudad para el periodo 2021-I.

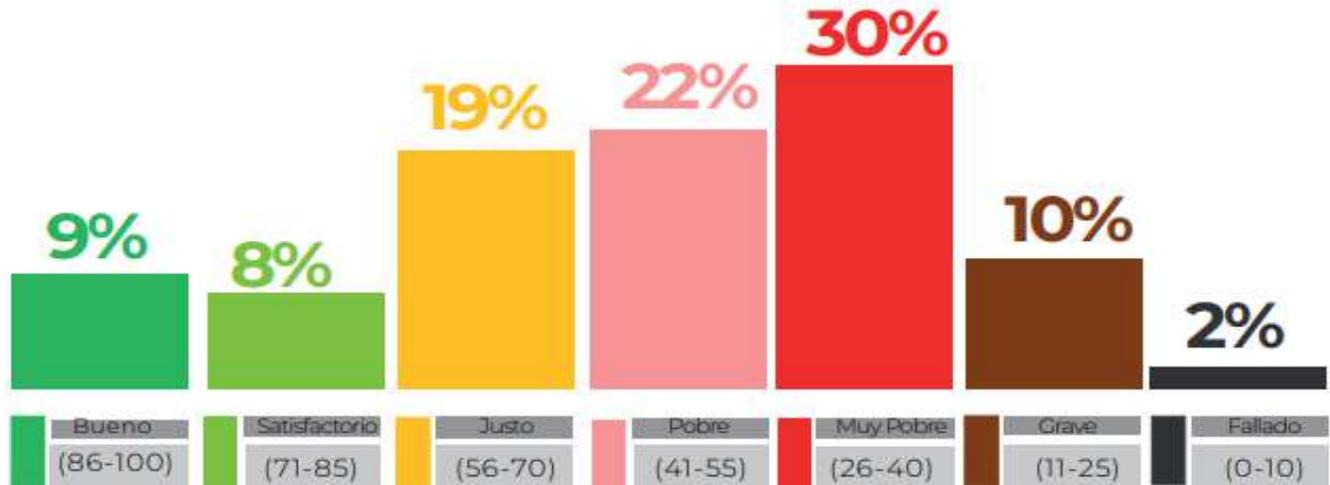
Gráfica 13. Estado de la malla vial rural de Bogotá D.C.

Por otra parte en la malla vial rural, predomina el estado muy pobre y pobre con 30% y 22% respectivamente, teniendo 9% en estado bueno y 8% en estado satisfactorio. En la Gráfica 13 se representa el estado de la malla vial rural de Bogotá D.C. para el periodo 2021-I.

TOTAL MALLA VIAL RURAL CON ESTADO: 1.109,94 Km-carril

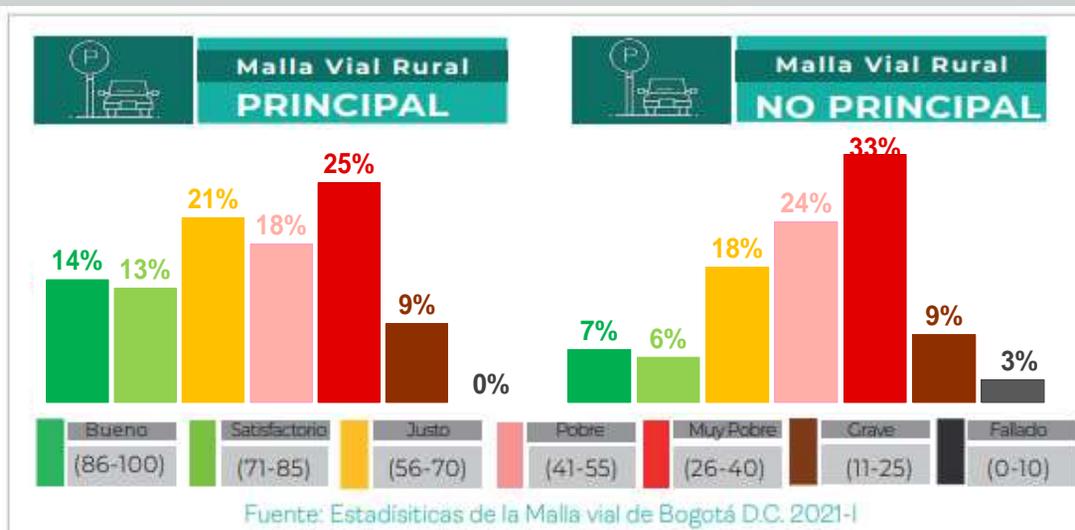
Gráfica 14. Estado de la malla vial rural principal y rural no principal de Bogotá D.C.

El tipo de malla vial rural con mayor porcentaje en estado bueno es la malla vial rural principal con un 14%, estando la mayor parte de estas vías en estado muy pobre (25%), igualmente para la malla vial rural no principal que presenta un 7% en estado bueno y un 33% en estado muy pobre. En la Gráfica 14 se presenta los datos de estado para malla vial rural principal y rural no principal de la ciudad para el periodo 2021-I.
