# BOLETÍN TÉCNICO

## EXTENSIÓN Y ESTADO DE LA MALLA VIAL DE BOGOTÁ D.C.

2021 -I  
Junio

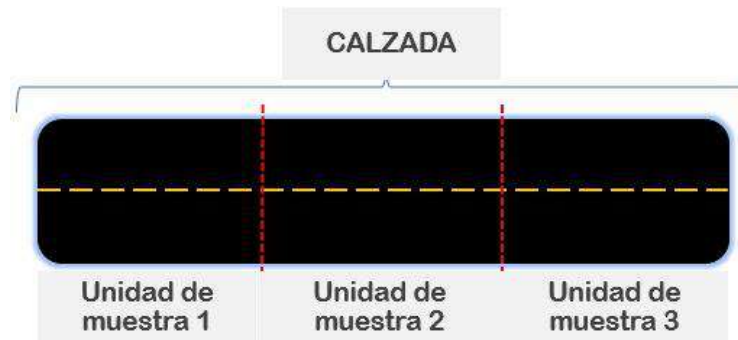
Gráfica 3. Ejemplo esquemático de las unidades de muestra en una calzada

- Se realizó la estructuración e implementación de una capa geográfica de unidades de muestra, las cuales anteriormente se generaban a criterio del personal encargado de la actividad, y ahora fueron definidas por el IDU. Esta capa geográfica permite estandarizar el empleo de las mismas para futuros diagnósticos y garantizar así una evaluación uniforme sobre la calzada. Las unidades de muestra, son unidades de área más pequeñas en las que se subdivide una calzada, acorde con la metodología establecida en las normas técnicas aplicadas.

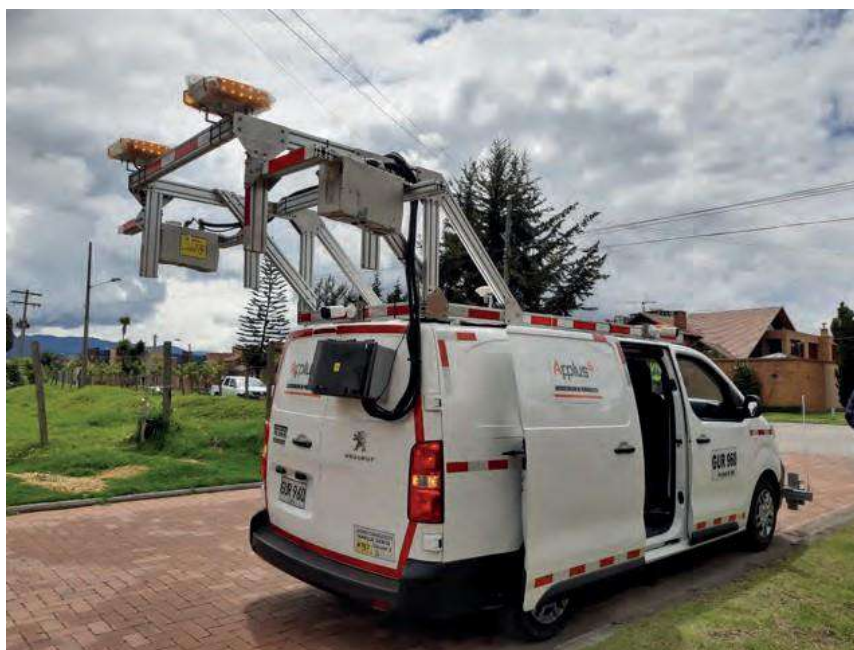
Imagen 1. Levantamiento de información con equipo de alto rendimiento

En el marco de las funciones de la entidad, y siguiendo los procesos constantes sobre enfoques innovadores en el desarrollo de actividades relacionadas con el inventario y diagnóstico de la malla vial, se levantó información de diagnóstico de la condición superficial de la malla vial de la ciudad empleando equipos de alto rendimiento para capturar imágenes de alta definición y su posterior procesamiento.

Entre las características de los equipos de alto rendimiento se tienen que capturan información georreferenciada, realizan procesos de captura automatizados y permiten tomar información en jornada nocturna.

Esta actividad se realizó a velocidad del tráfico vehicular, es decir, no interrumpe el mismo y no se generan detenciones sobre las vías.

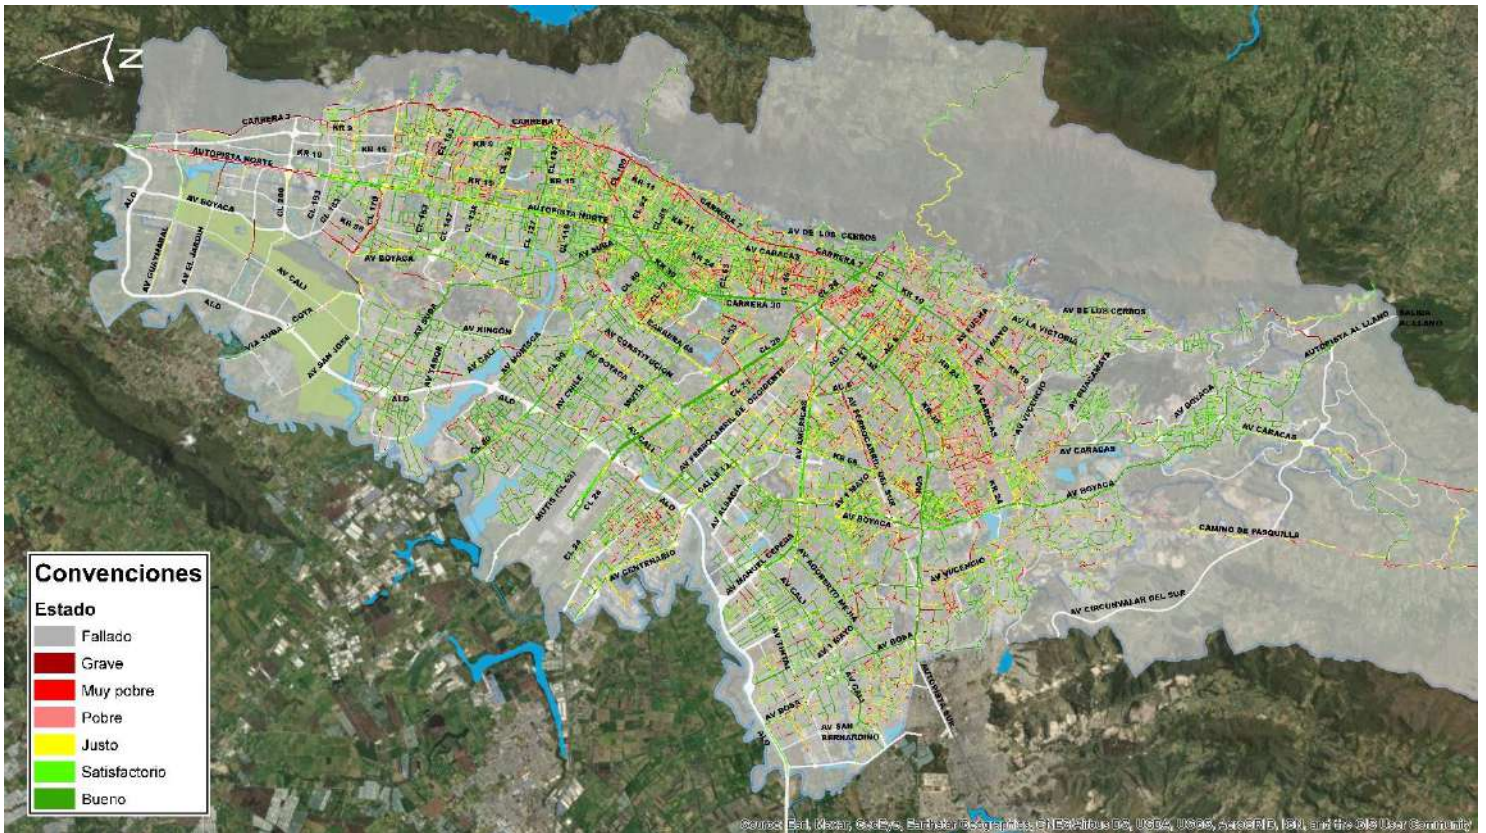
Mapa 1. Distribución espacial meta física de malla vial diagnosticada mediante los contratos IDU 1257 y 1285 de 2020
