# BOLETÍN TÉCNICO

## EXTENSIÓN Y ESTADO DE LA MALLA VIAL DE BOGOTÁ

**2023 -I**  
Junio

INSTITUTO DE  
DESARROLLO URBANO

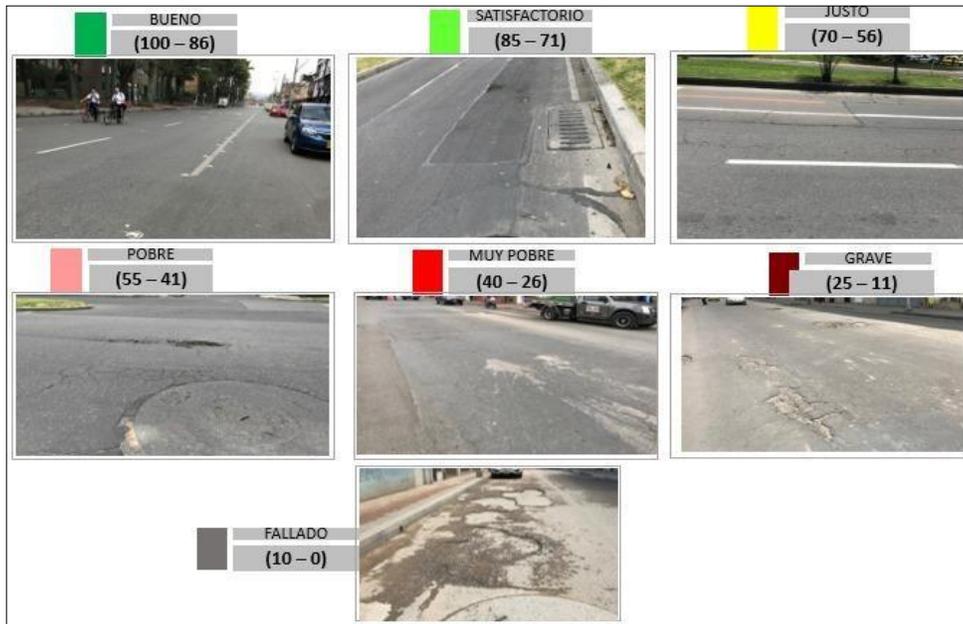
**Figura 1<sup>1</sup>.** Clasificación del valor del PCI para pavimentos flexibles.

Cuando se ha calculado el indicador de estado superficial (PCI/URCI) se procede con la clasificación del valor obtenido según las siguientes escalas:

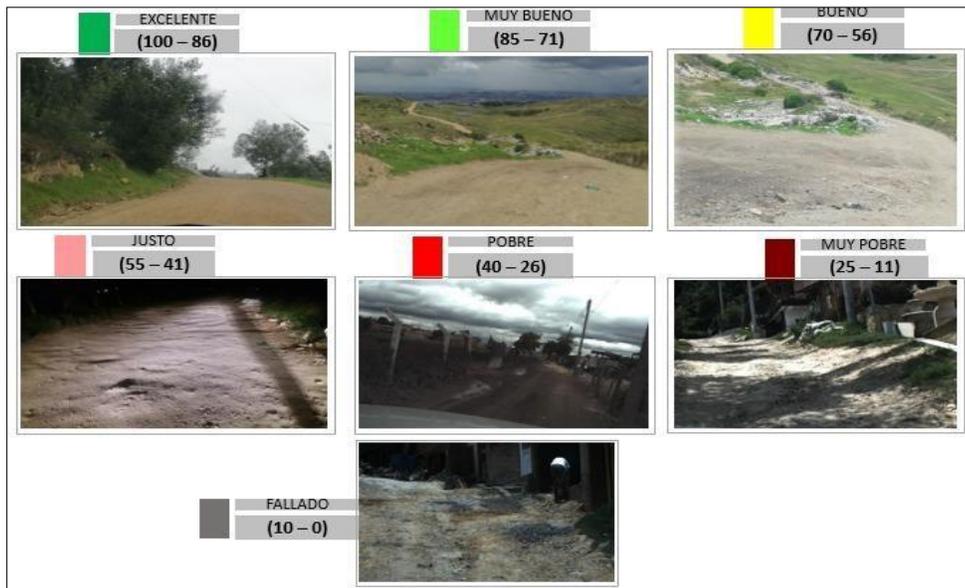
**Figura 2<sup>1</sup>.** Clasificación del valor del URCI para vías en afirmado.

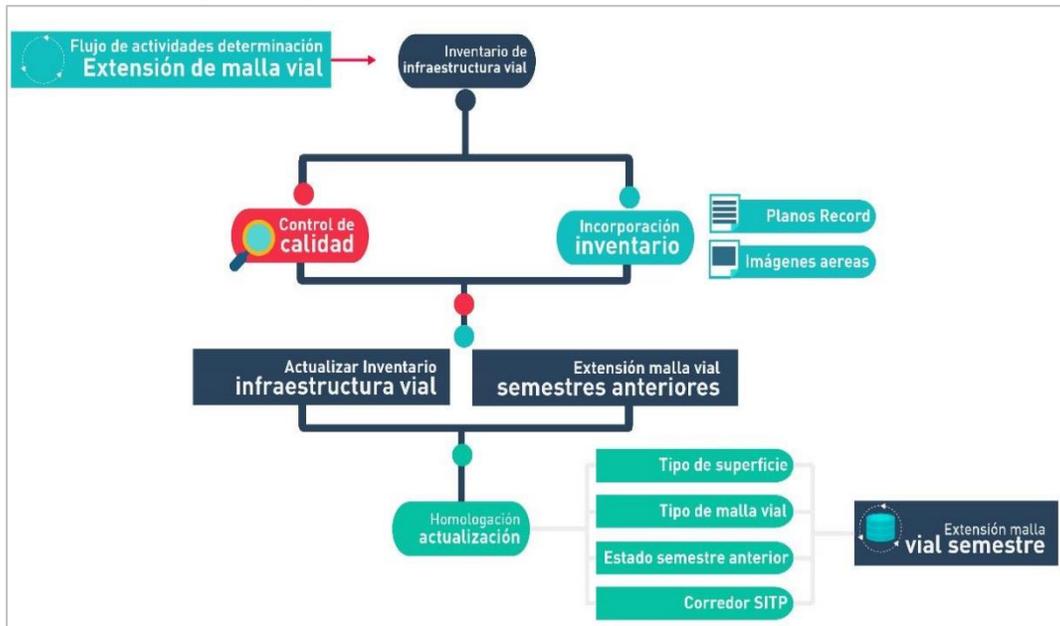
**Figura 3.** Flujo del proceso de determinación de la extensión de la malla vial

El flujo del proceso descrito se puede observar en la siguiente figura.

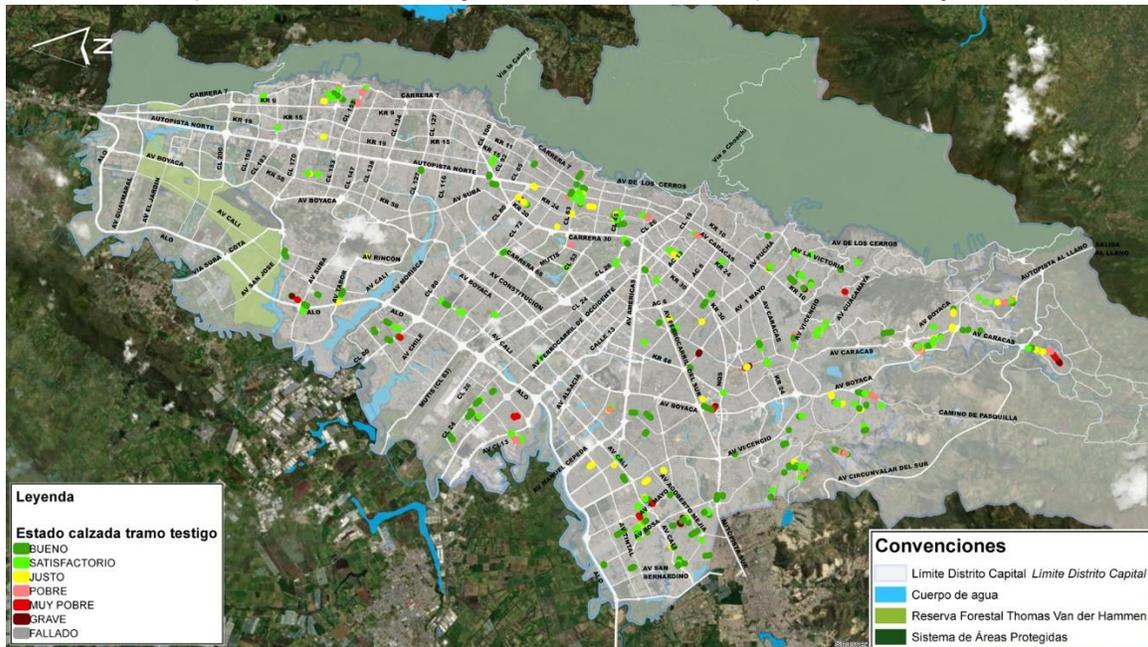
**Figura 4.** Distribución espacial de información de diagnóstico con cuadrillas tomada por el IDU como seguimiento a Tramos Testigo.

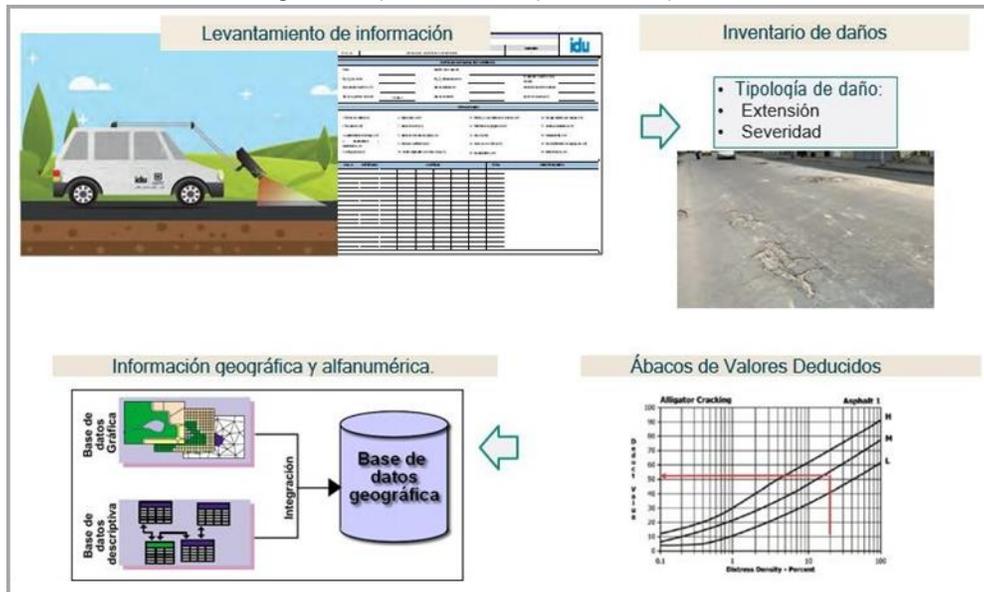
**Figura 5.** Representación esquemática del proceso.

En la siguiente figura se observa de manera esquemática el proceso de levantamiento de información, procesamiento y análisis, y disposición de información.

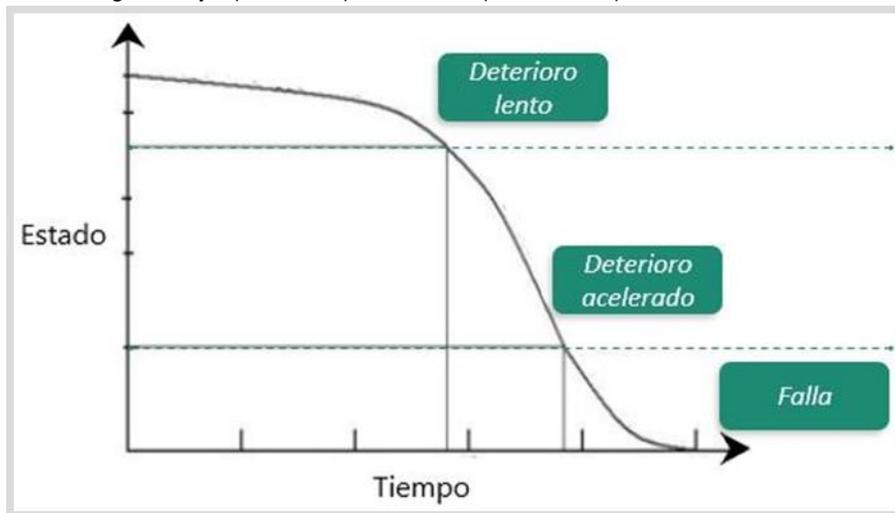
Figura 7. Ejemplo del comportamiento esperado de un pavimento en servicio.

Estos modelos teóricos fueron empleados para la determinación de estado de condición superficial de las calzadas que no cuentan con reporte de intervención ni con información de diagnóstico durante el periodo de análisis (01 de enero a 30 de junio de 2023).

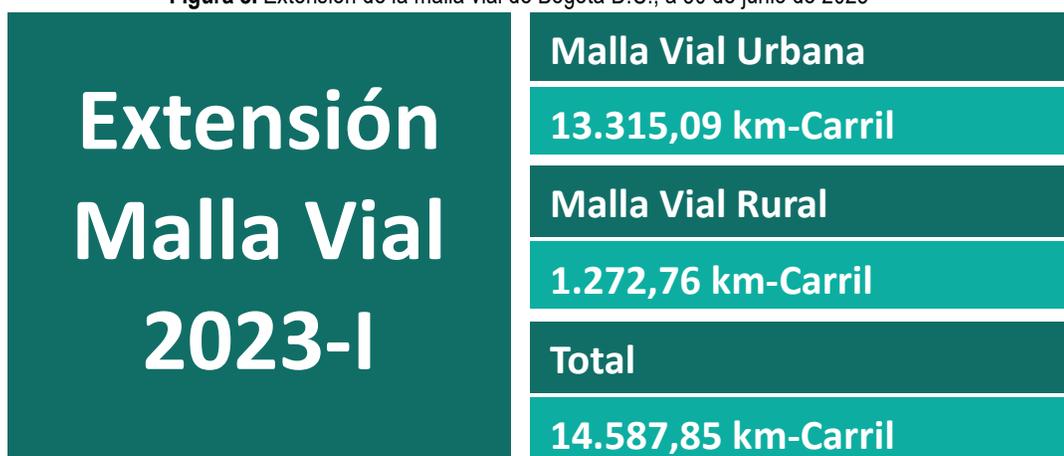
**Figura 8.** Extensión de la malla vial de Bogotá D.C., a 30 de junio de 2023

Como resultado del proceso de actualización de la extensión de la malla vial de la ciudad, se tiene que, a 30 de junio de 2023, esta corresponde a 14.587,85 km-carril, de los cuales 13.315,09 km- carril corresponden a malla vial urbana y 1.272,76 km-carril corresponden a malla vial rural.

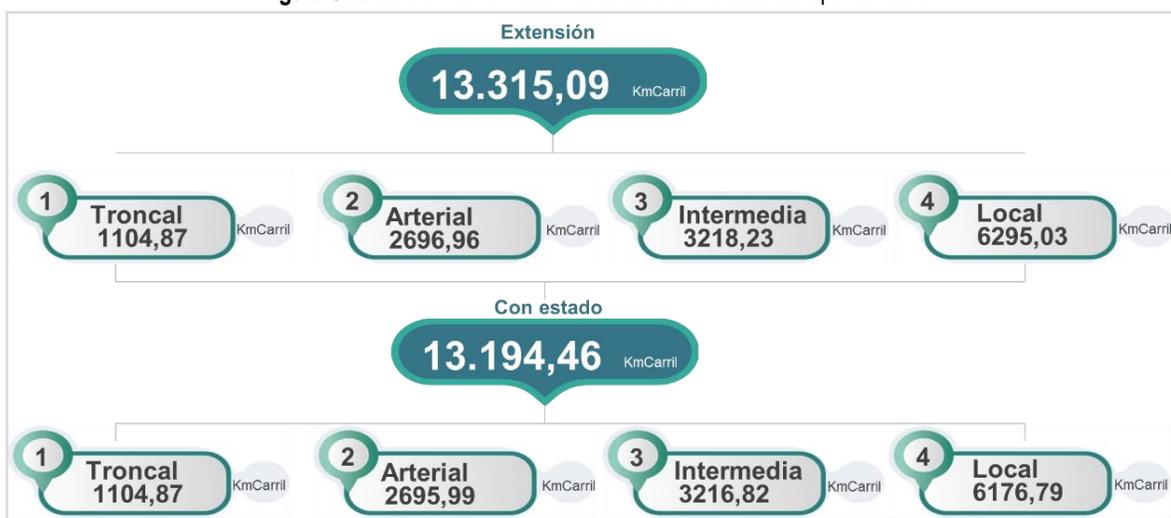
**Figura 9.** Extensión de la malla vial urbana en función del tipo de malla

A partir de la información presentada en la tabla anterior, se evidencia que la mayor parte de la extensión de la malla vial urbana corresponde al tipo de malla local con 6.295,03 km-carril, representando un 47,3% aproximadamente, seguida de la malla vial intermedia, arterial y troncal respectivamente.

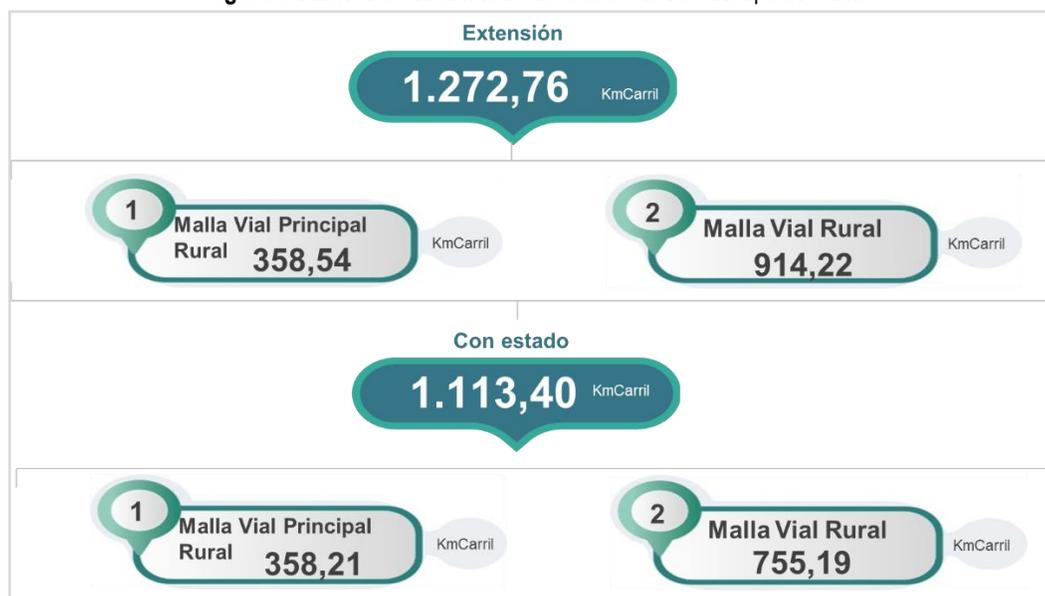
**Figura 10.** Extensión de la malla vial rural en función del tipo de malla

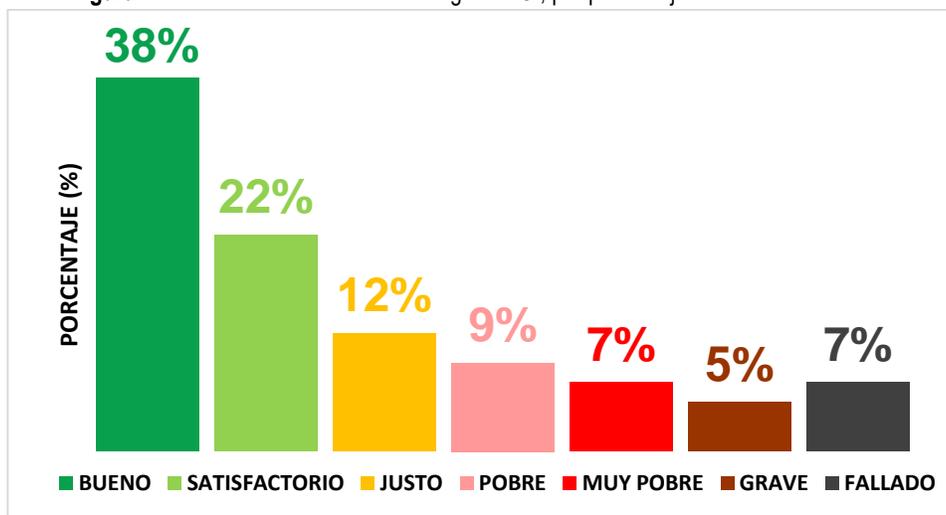
**Figura 11.** Estado de la malla vial de Bogotá D.C., por porcentaje en cada clasificación.

De estos, aproximadamente 5.482,62 km-carril (38%) se encuentran en estado bueno, seguido de 3.143,77 km-carril (22%) en estado Satisfactorio, 1.761,55 km-carril (12%) en estado justo, 2.978,39 km-carril (21%) entre estado pobre, muy pobre y grave, y finalmente 941,54 km-carril (7%) en estado fallado.

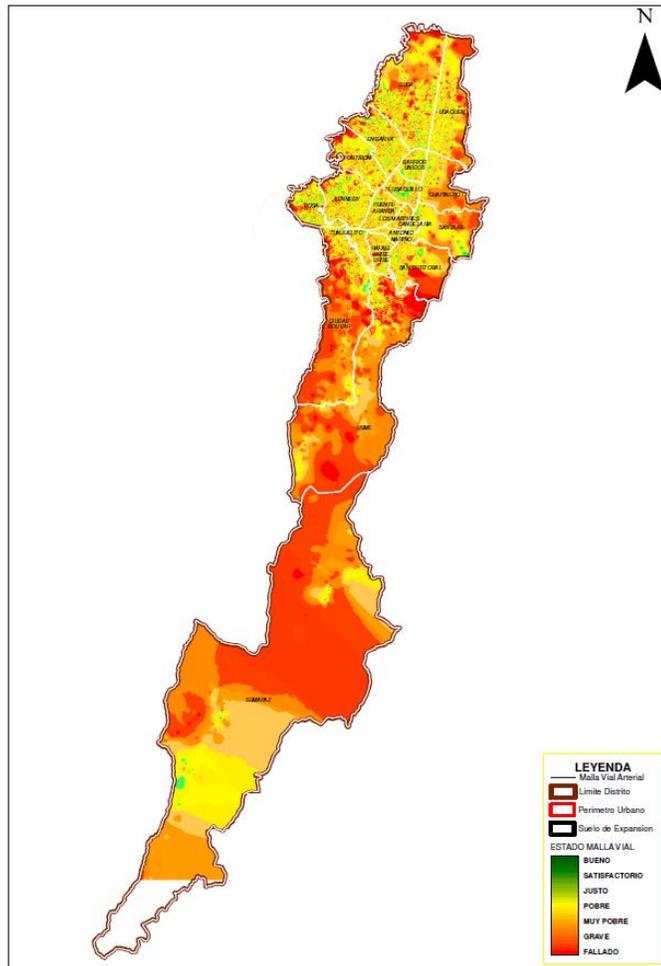
**Figura 12.** Mapa de calor del estado de la malla vial de Bogotá D.C.

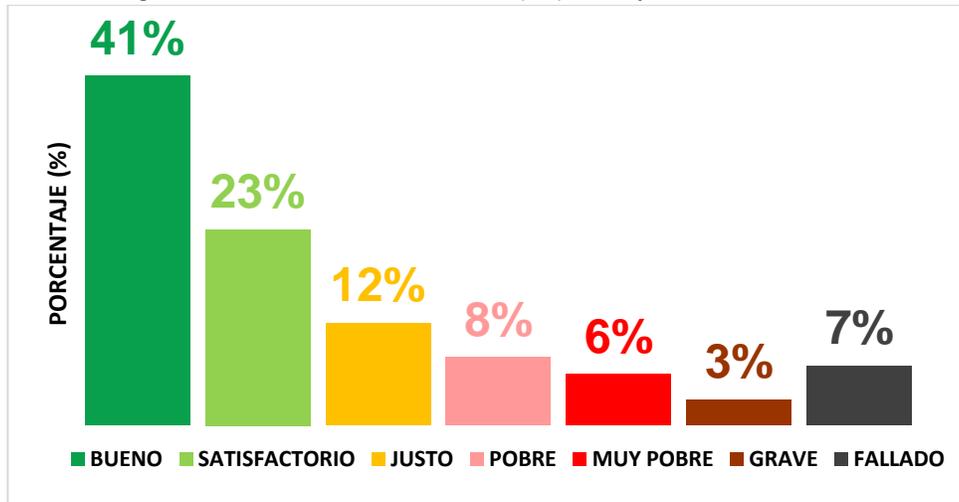
**Figura 13.** Estado de la malla vial urbana, por porcentaje en cada clasificación.

De estos, aproximadamente 5.358,34 km-carril (41%) se encuentran en estado bueno, seguido de 3.040,40 km-carril (23%) en estado Satisfactorio, 1.625,33 km-carril (12%) en estado justo, 2.273,22 km-carril (17%) entre estado pobre, muy pobre y grave, y finalmente 897,17 km-carril (7%) en estado fallado.

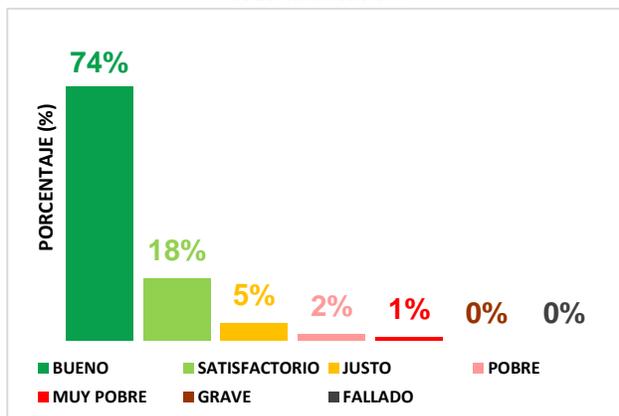
**Figura 14.** Estado de la malla vial troncal, por porcentaje en cada clasificación.

El tipo de malla con mayor porcentaje en estado bueno es la malla vial troncal con un 74%, seguida de la malla arterial con 41%, la malla intermedia con 40% y finalmente la malla local con un 35%. Por otra parte, el tipo de malla con mayor porcentaje de km-carril en estado fallado es la malla vial local con 13%, seguida de la malla vial intermedia con un 2%, arterial con un 1% y la malla vial troncal un 0% en estado fallado.

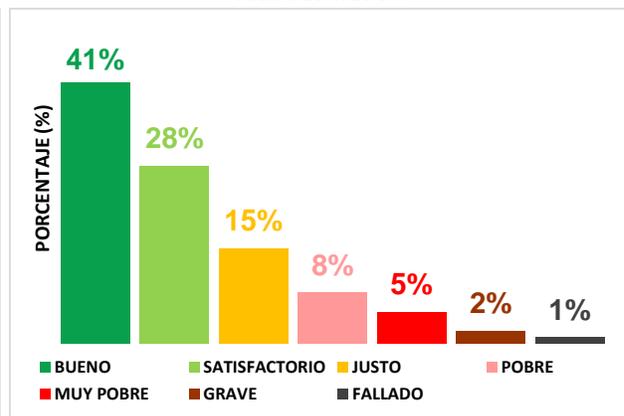
**Figura 15.** Estado de la malla vial arterial, por porcentaje en cada clasificación.

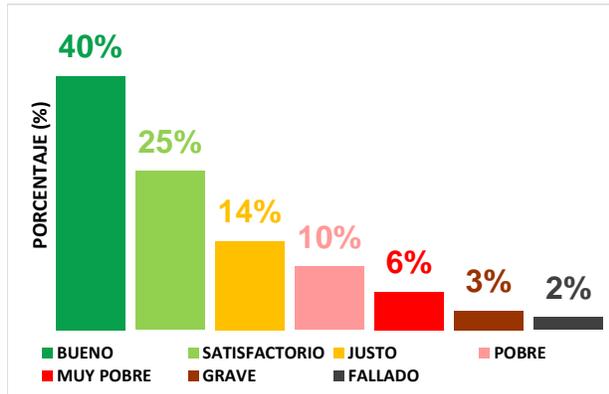
**Figura 16.** Estado de la malla vial intermedia, por porcentaje en cada clasificación.

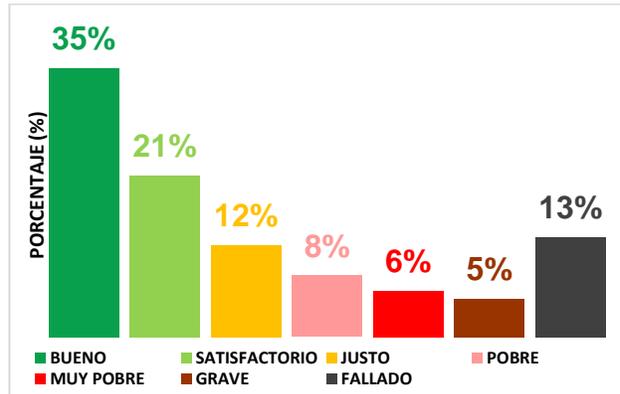
**Figura 17.** Estado de la malla vial local, por porcentaje en cada clasificación.

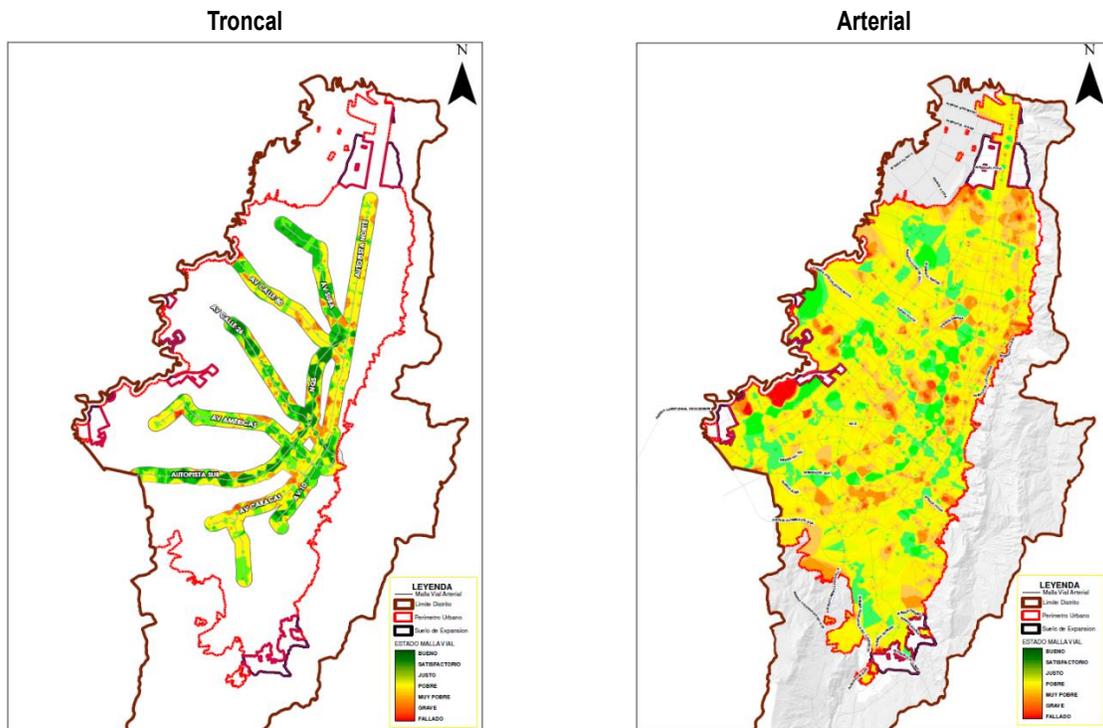
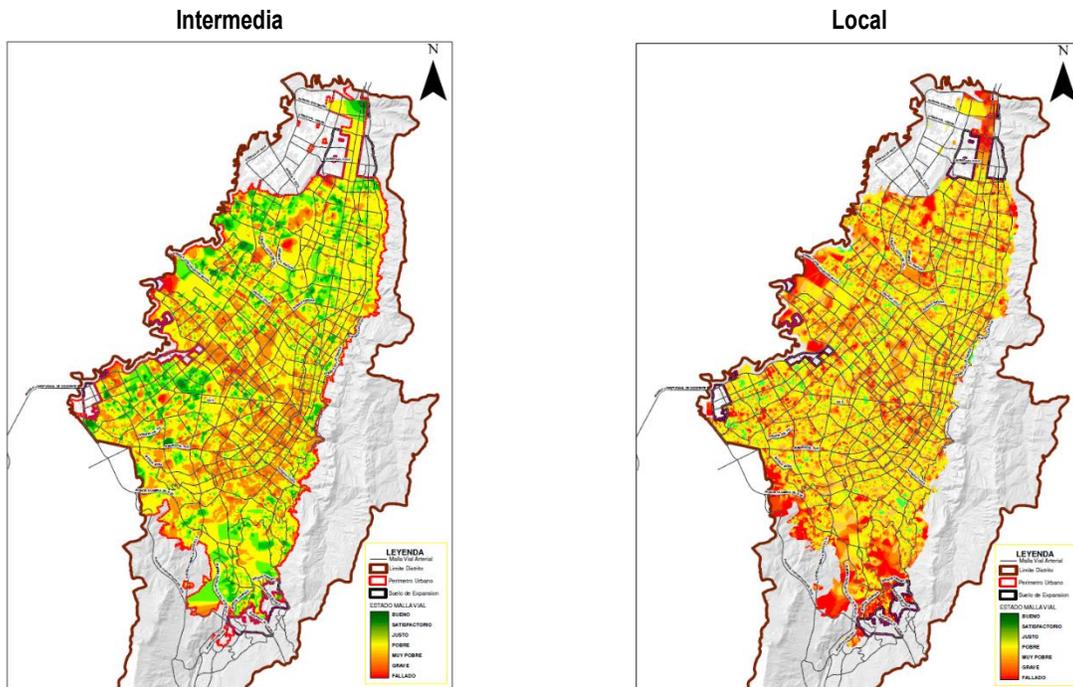
**Figura 18.** Mapas de calor del estado de la malla vial troncal, arterial, intermedia y local.

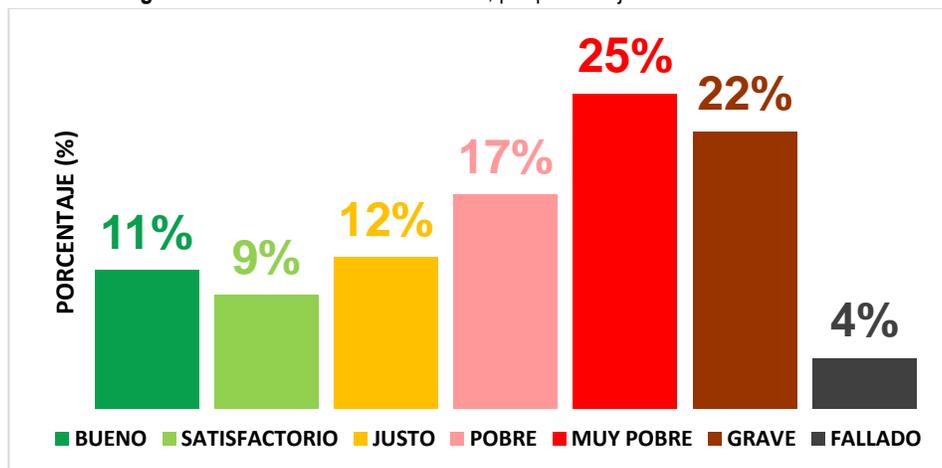
Figura 19. Estado de la malla vial rural, por porcentaje en cada clasificación.

De estos aproximadamente 124,28 km-carril (11%) se encuentran en estado bueno, seguido de 103,36 km-carril (9%) en estado Satisfactorio, 136,22 km-carril (12%) en estado justo, 705,17 km-carril (64%) entre estado pobre, muy pobre y grave, y finalmente 44,37 km-carril (4%) en estado fallado.

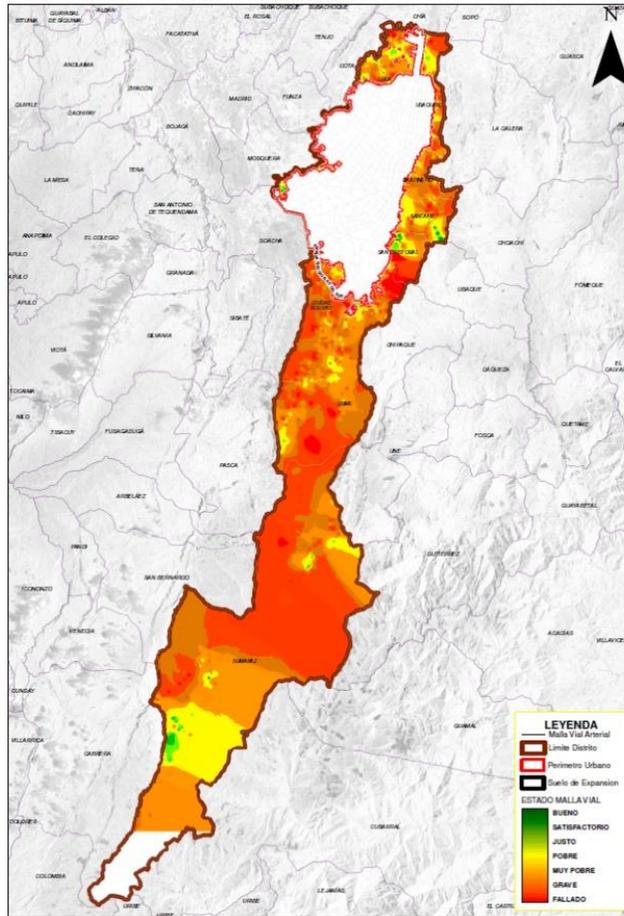
**Figura 20.** Mapa de calor del estado de la malla vial rural.

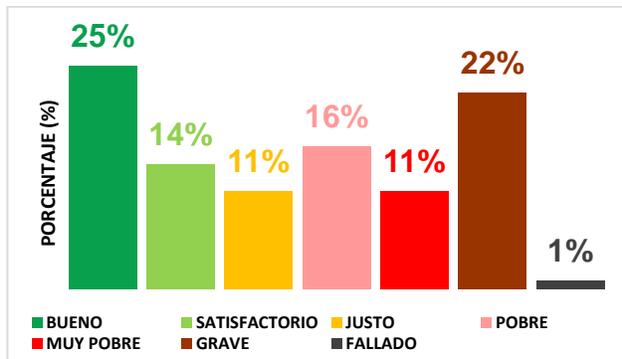
**Figura 21.** Estado de la malla vial rural principal, por porcentaje en cada clasificación.

El tipo de malla vial rural con mayor porcentaje en estado bueno es la malla vial rural principal con un 25%, la cual a su vez presenta un 11% de vías en estado muy pobre. Para la malla vial rural no principal se tiene un 5% en estado bueno y un 31% en estado muy pobre.

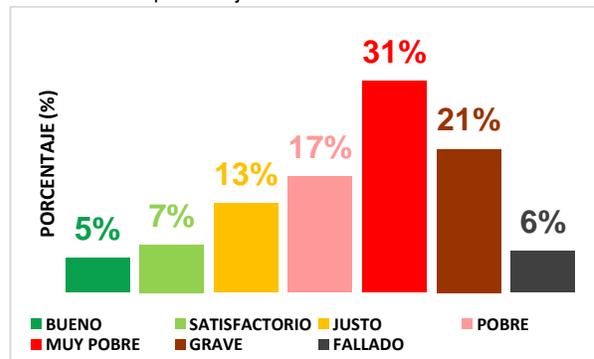
**Figura 22.** Estado de la malla vial rural no principal, por porcentaje en cada clasificación.
