BOLETÍN TÉCNICO

EXTENSIÓN Y ESTADO DE LA MALLA VIAL DE BOGOTÁ D.C.

2021 -I
Junio

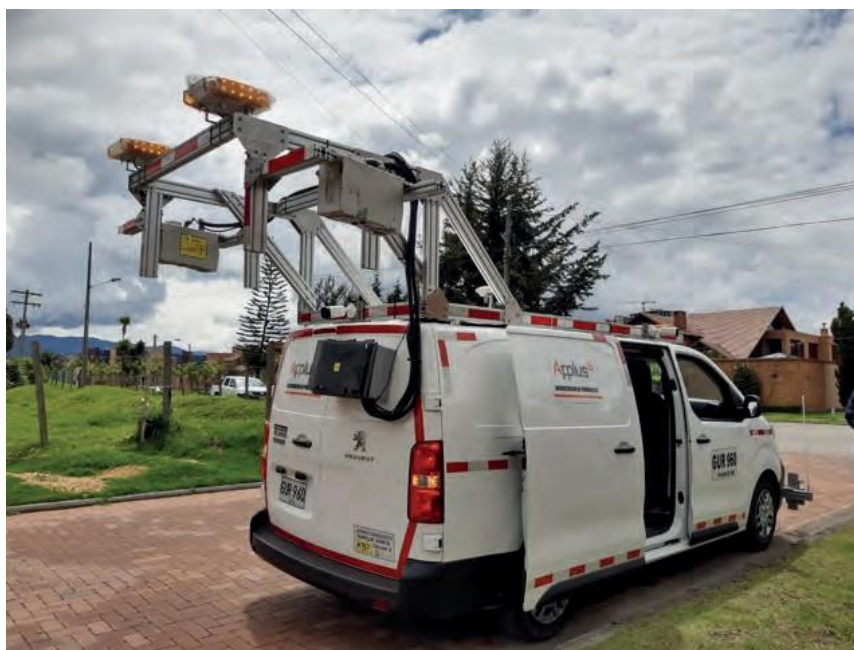
Imagen 1. Levantamiento de información con equipo de alto rendimiento

En el marco de las funciones de la entidad, y siguiendo los procesos constantes sobre enfoques innovadores en el desarrollo de actividades relacionadas con el inventario y diagnóstico de la malla vial, se levantó información de diagnóstico de la condición superficial de la malla vial de la ciudad empleando equipos de alto rendimiento para capturar imágenes de alta definición y su posterior procesamiento.

Entre las características de los equipos de alto rendimiento se tienen que capturan información georreferenciada, realizan procesos de captura automatizados y permiten tomar información en jornada nocturna.

Esta actividad se realizó a velocidad del tráfico vehicular, es decir, no interrumpe el mismo y no se generan detenciones sobre las vías.

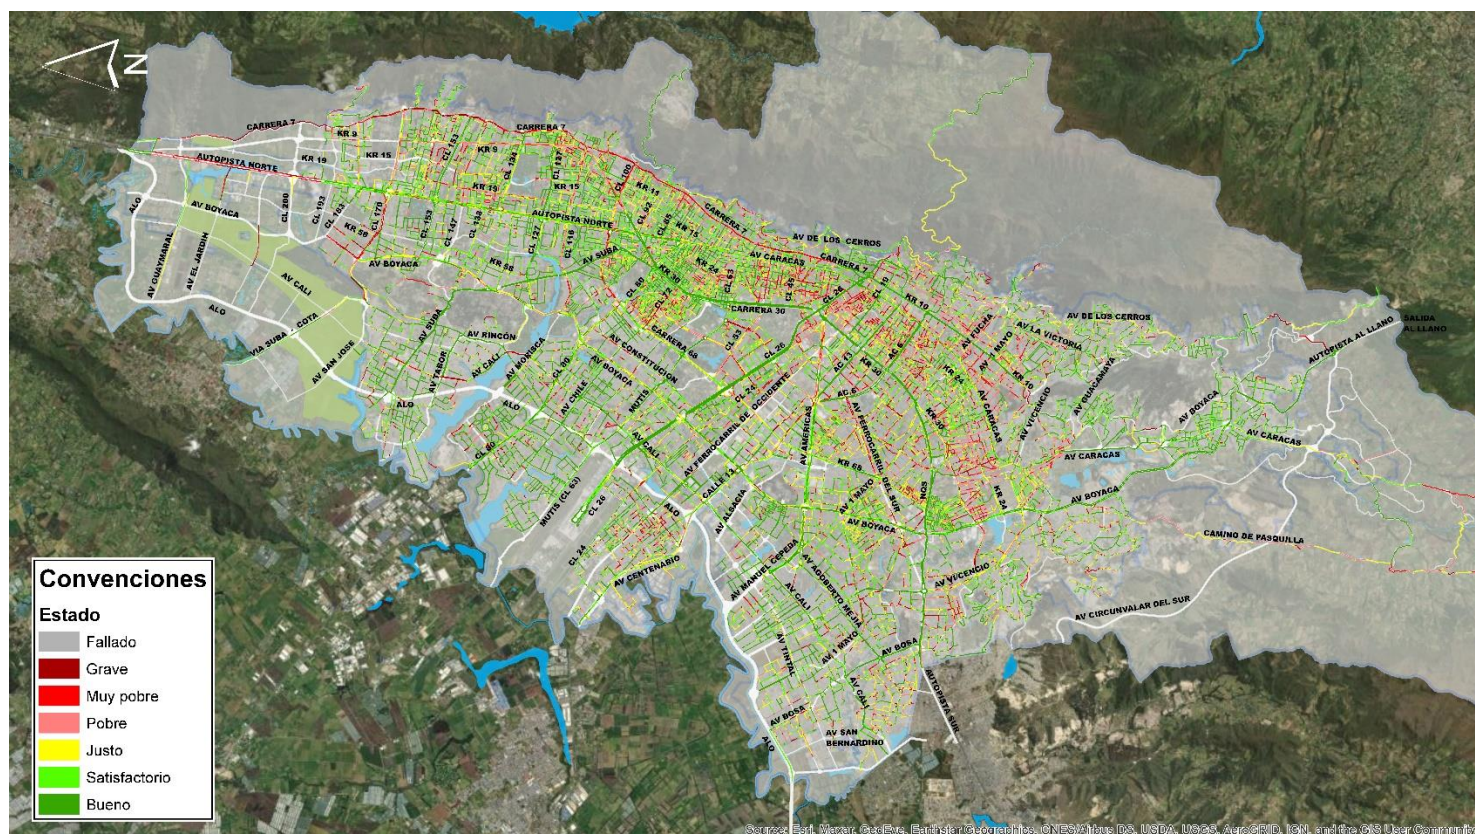
Mapa 1. Distribución espacial meta física de malla vial diagnosticada mediante los contratos IDU 1257 y 1285 de 2020

De los 8384,56 km-carril con información de diagnóstico en campo, 7962,54 km-carril corresponden a malla vial urbana y 422,02 km-carril a malla vial rural. En la Gráfica 4 se presenta la localización espacial de las calzadas con esta condición.

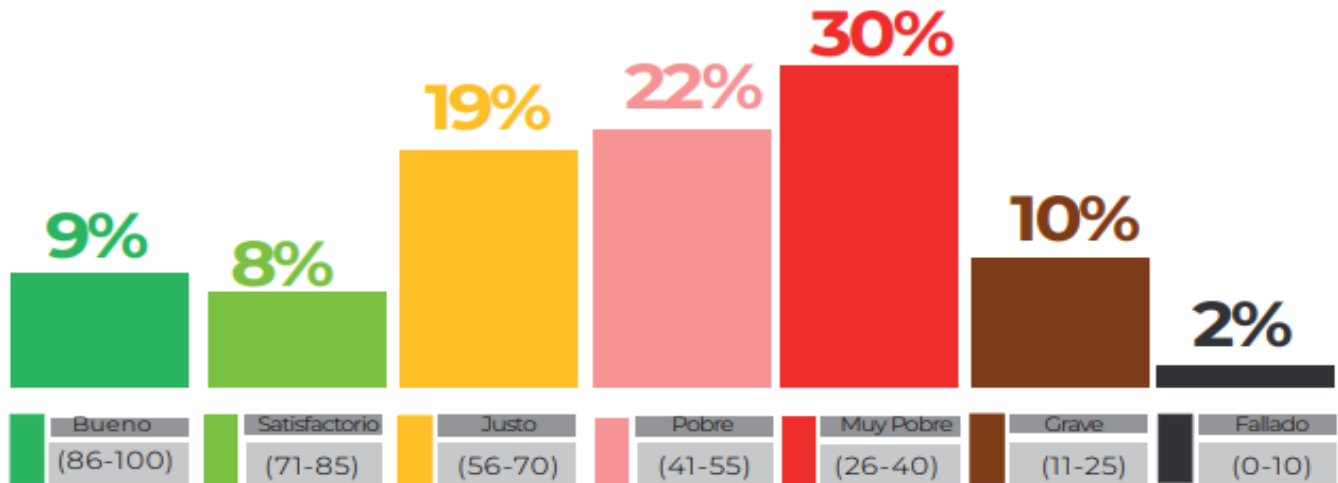
Gráfica 13. Estado de la malla vial rural de Bogotá D.C.

TOTAL MALLA VIAL RURAL CON ESTADO: 1.109,94 Km-carril

Por otra parte en la malla vial rural, predomina el estado muy pobre y pobre con 30% y 22% respectivamente, teniendo 9% en estado bueno y 8% en estado satisfactorio. En la Gráfica 13 se representa el estado de la malla vial rural de Bogotá D.C. para el periodo 2021-I.
