**ALCALDÍA MAYOR DE BOGOTÁ
INSTITUTO DE DESARROLLO URBANO IDU**

**INFORME PREELIMINAR
DETERMINACIÓN DEL PESO POR EJE DE LOS BUSES
ARTICULADOS Y BUSES ALIMENTADORES DEL SISTEMA
TRANSMILENIO**

**UNIVERSIDAD DE LOS ANDES
DEPARTAMENTO DE INGENIERÍA CIVIL Y AMBIENTAL
BOGOTÁ D.C., DICIEMBRE DE 2004**

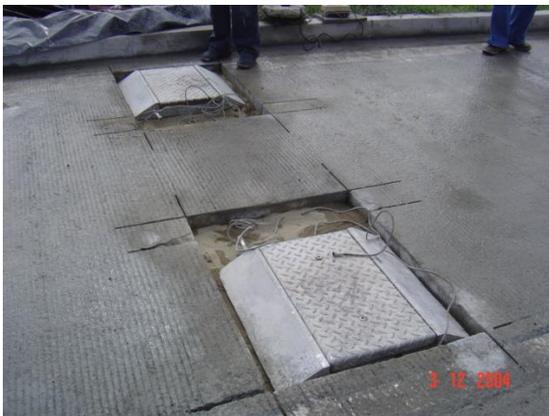
Figura 1. Instalación de básculas.

Con el corte se extrajeron los bloques de concreto de espesor de 20 cms aproximadamente. La cavidad resultante se rellenó con un mortero epóxico de alta resistencia, dejando 8 cms de profundidad correspondientes al espesor de cada báscula (ver figura 1 y 2).

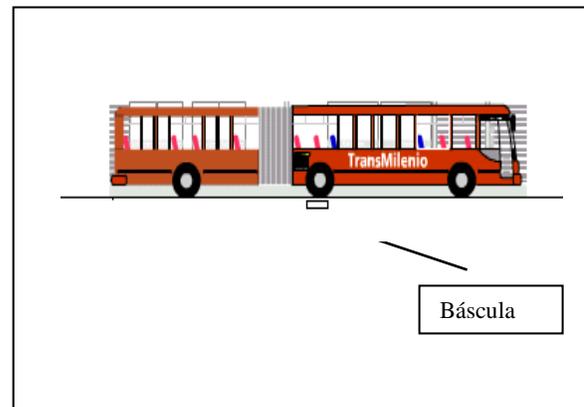
Figura 2. Esquema de ubicación de las Básculas.

Para cumplir con lo anterior, se procedió a cortar una losa previamente escogida, en el patio de las Américas. Los cortes se realizaron de forma rectangular de tal manera que permitieran la instalación de cada báscula, restringiendo el desplazamiento en sentido longitudinal, y permitiendo el traslado transversal de las básculas para centrarlas con respecto al centro de cada par de ruedas gemelas.

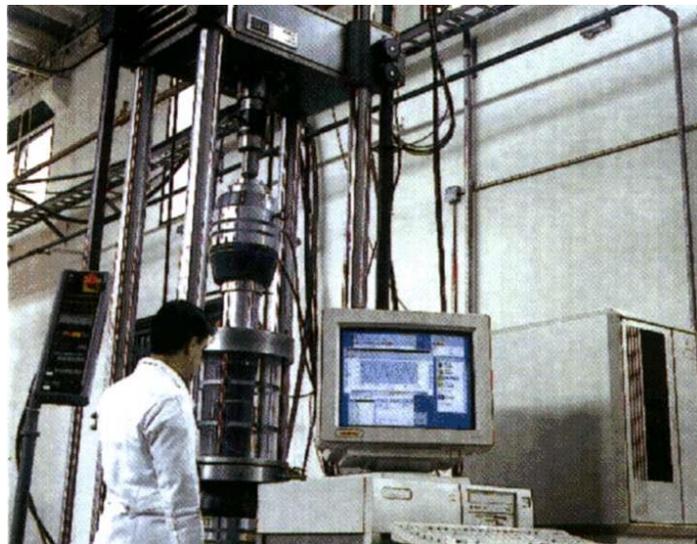
Figura 3. Máquina universal MTS.

La calibración en laboratorio, se llevó a cabo utilizando la máquina universal dinámica servo-controlada MTS, dicha máquina tiene una capacidad de carga de 100 ton. Esta se encuentra certificada por la Superintendencia de Industria y Comercio.

El procedimiento de calibración se adelantó colocando cada báscula sobre la base de la máquina. Ubicando cada báscula en el centro geométrico de la base. Sobre las celdas se carga de las básculas; se colocó un apoyo cilíndrico de hierro fundido. Esto con el fin de que la máquina aplicara la carga de manera uniforme, y estuviera exenta de excentricidades por parte del cabezal transmisor de carga.

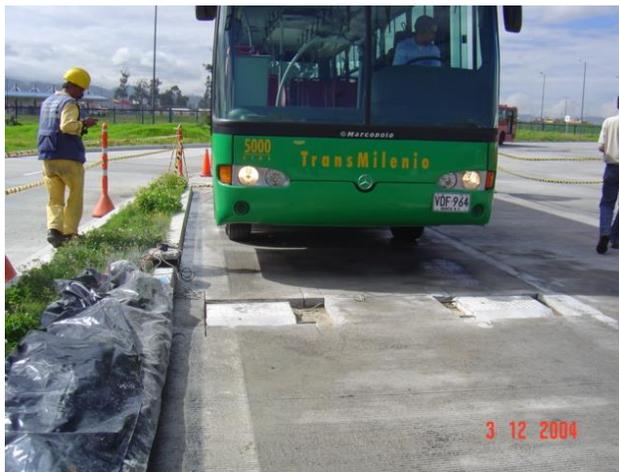
Figura 4. Calibración de vehículo alimentador

La calibración de las básculas en campo se realizó el 3 de diciembre. El objetivo principal de esta actividad era realizar medidas de repetitividad en relación con todo el proceso de medida. El resultado de las mediciones fue muy alentador encontrando en las diferentes repeticiones de medidas una desviación estándar de (Ver tabla de resultados siguiente pagina).

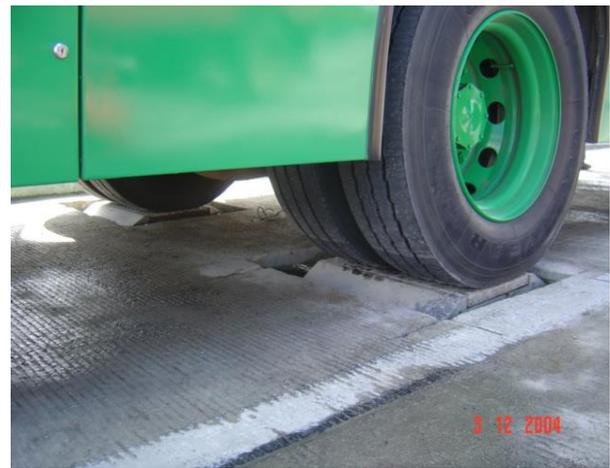
Figura 5. Eje trasero colocado sobre la báscula durante el proceso de calibración.

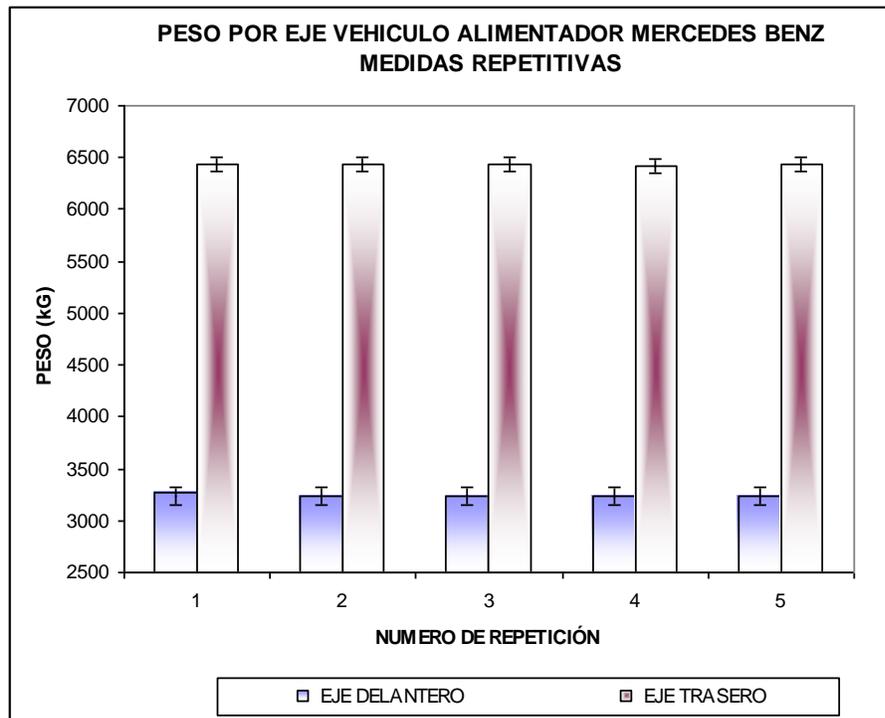
Grafico 1. Medidas de repetitividad con bus alimentador vacío.

Tabla 1. Medidas de repetitividad bus alimentador vacío.

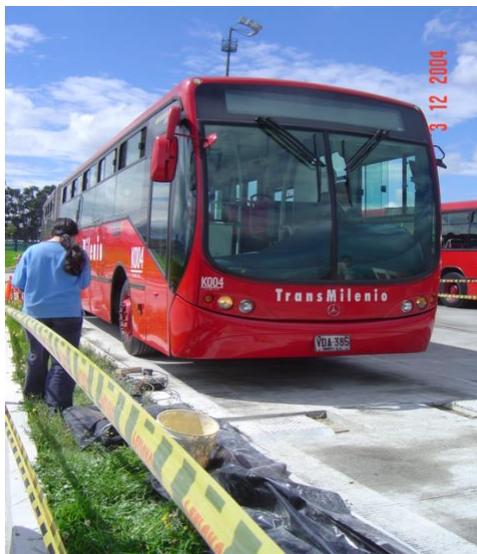
Figura 6. Calibración de báscula con vehículo articulado.

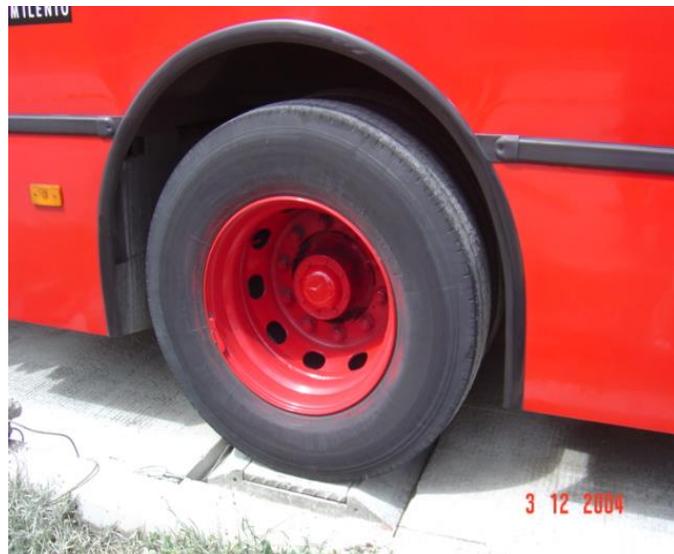
Figura 7. Eje trasero colocado sobre la báscula durante el proceso de calibración.

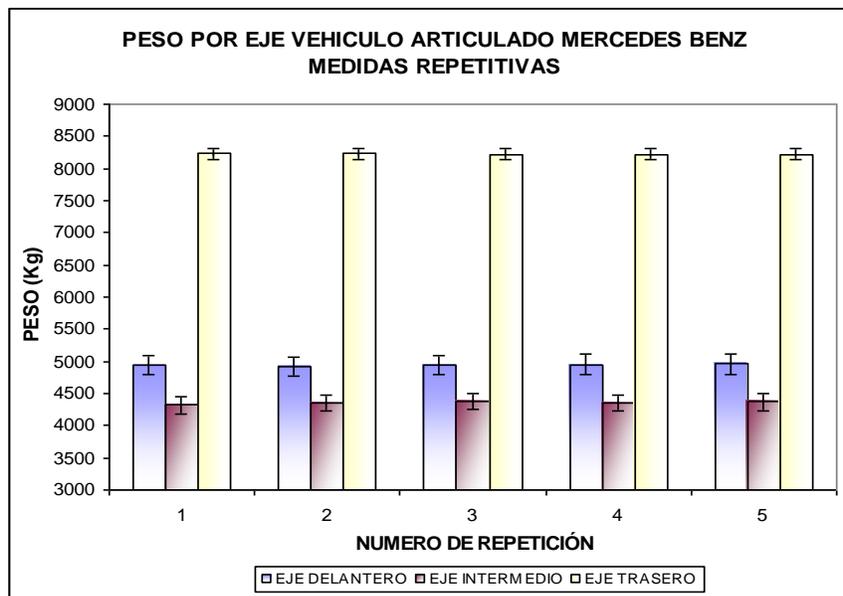
Grafico 2. Medidas de repetitividad con bus articulado vacío.

Tabla 2. Medidas de repetitividad bus articulado vacío.

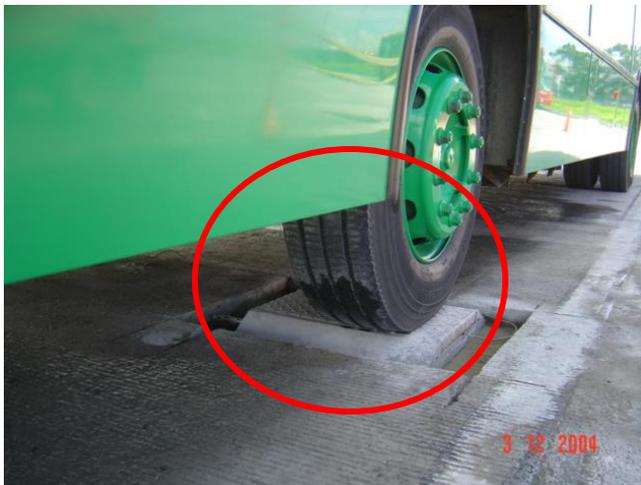
Figura 8. Se observa ubicación de la llanta sobre la báscula.

2. Se procedió a ubicar cada bus sobre las básculas, colocando cada llanta del eje de manera centrada sobre la respectiva báscula (figura 8 y 9).

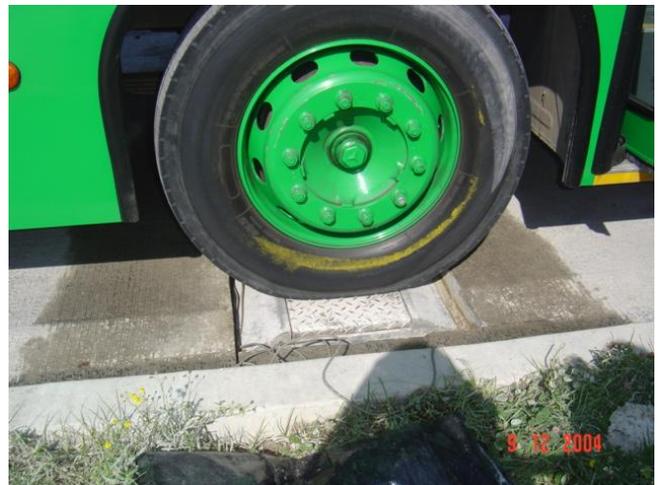
Figura 9. Ubicación centrada de la llanta sobre la báscula vista lateral.

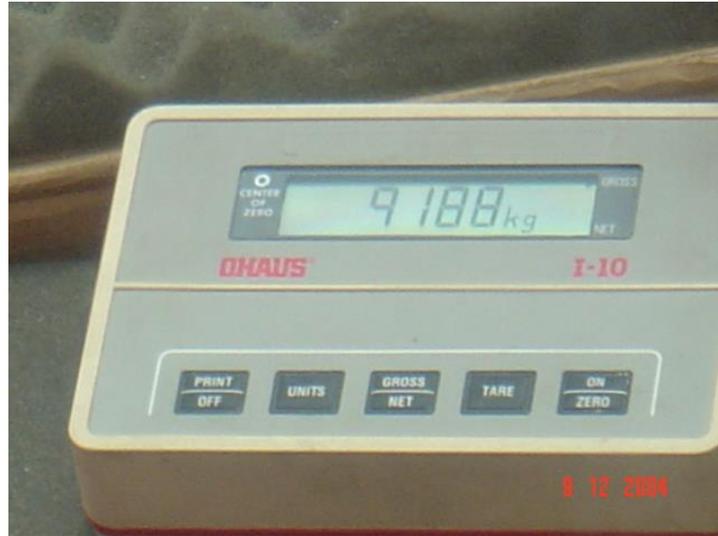
Figura 10. Convertidor análogo-digital utilizado.

El valor obtenido de cada medición era registrado en un convertidor análogo-digital marca OHAUS I-10 tal como se observa en la figura 10.

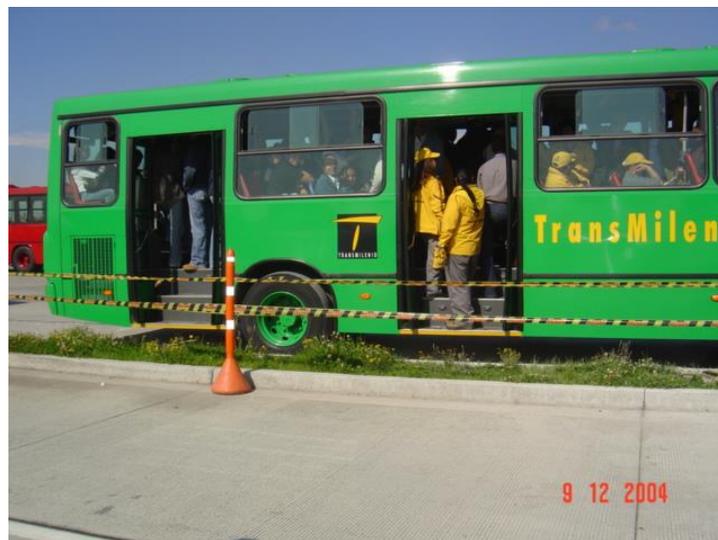
Figura 10. Vehículo alimentador en condición de carga máxima

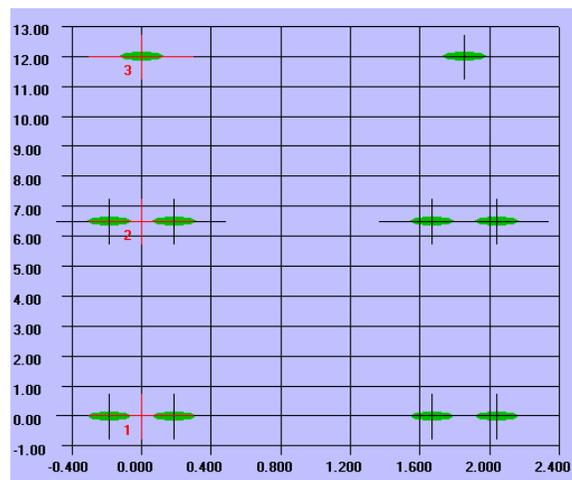
Figura 1: Geometría de las cargas del bus Transmilenio

Para este trabajo, el cálculo de esfuerzos y deformaciones en la capa de concreto hidráulico se realizó utilizando el programa Alizé Win. Este programa permite realizar cálculos que involucran la geometría y las cargas reales de un bus del sistema Transmilenio. En la figura 1 se muestra la configuración utilizada en los cálculos.

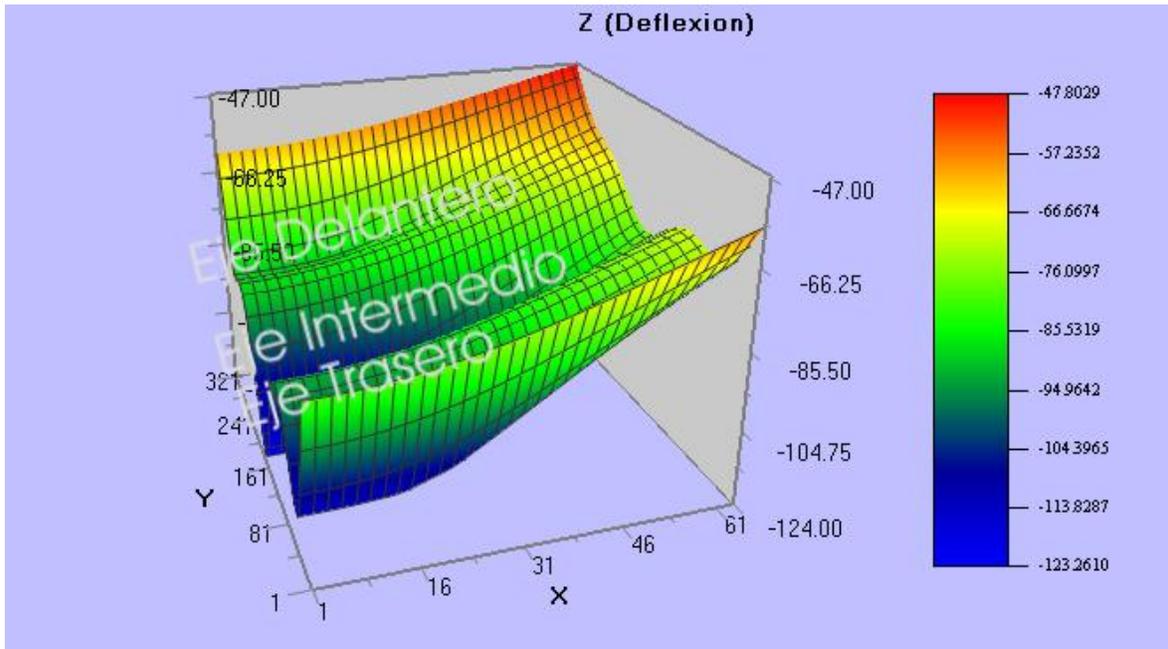
Figura 2: Deflexiones producidas por el conjunto de cargas del bus Transmilenio

Mediante este programa es posible calcular las deflexiones producidas por el bus, así como también los esfuerzos de tensión en la parte inferior de la capa de concreto y las deformaciones verticales en la subrasante entre otras cosas. En las figuras 2 a 4 se muestran ejemplos de los resultados obtenidos aplicando sobre una estructura de pavimento el conjunto de cargas correspondientes al bus Transmilenio. Las gráficas corresponden a un mallado que parte desde el eje de simetría (eje central del bus), hasta 2 m a la derecha del extremo de los ejes trasero e intermedio.

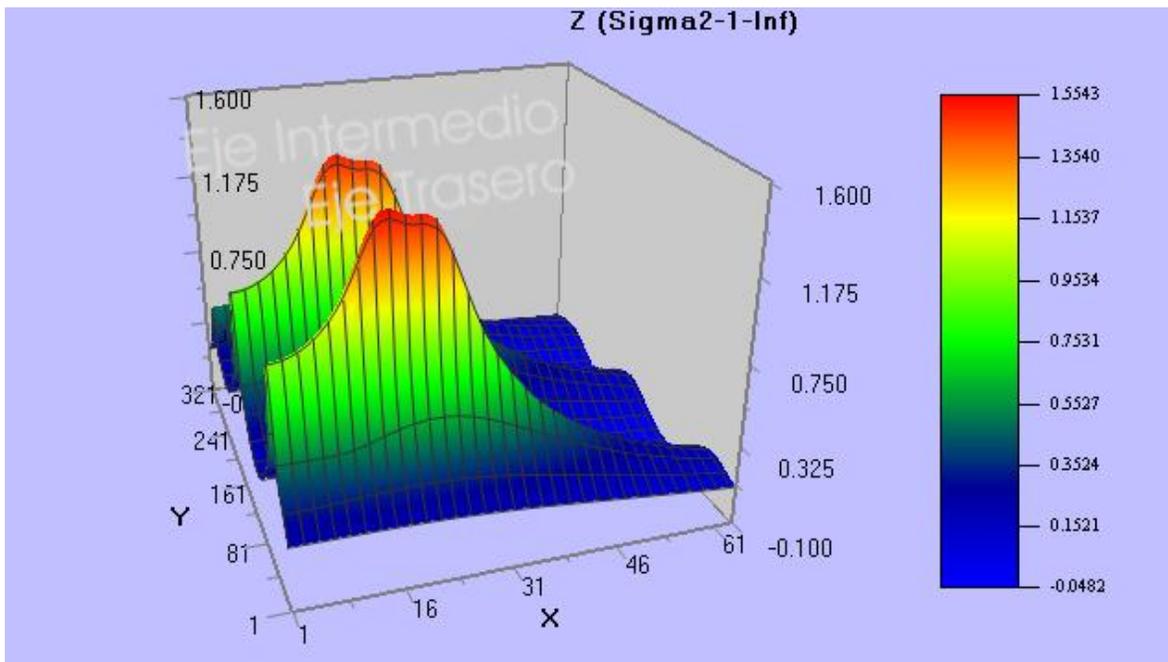
Figura 3: Esfuerzos de tensión en la parte inferior de la capa de concreto hidráulico producidas por el conjunto de cargas del bus Transmilenio.

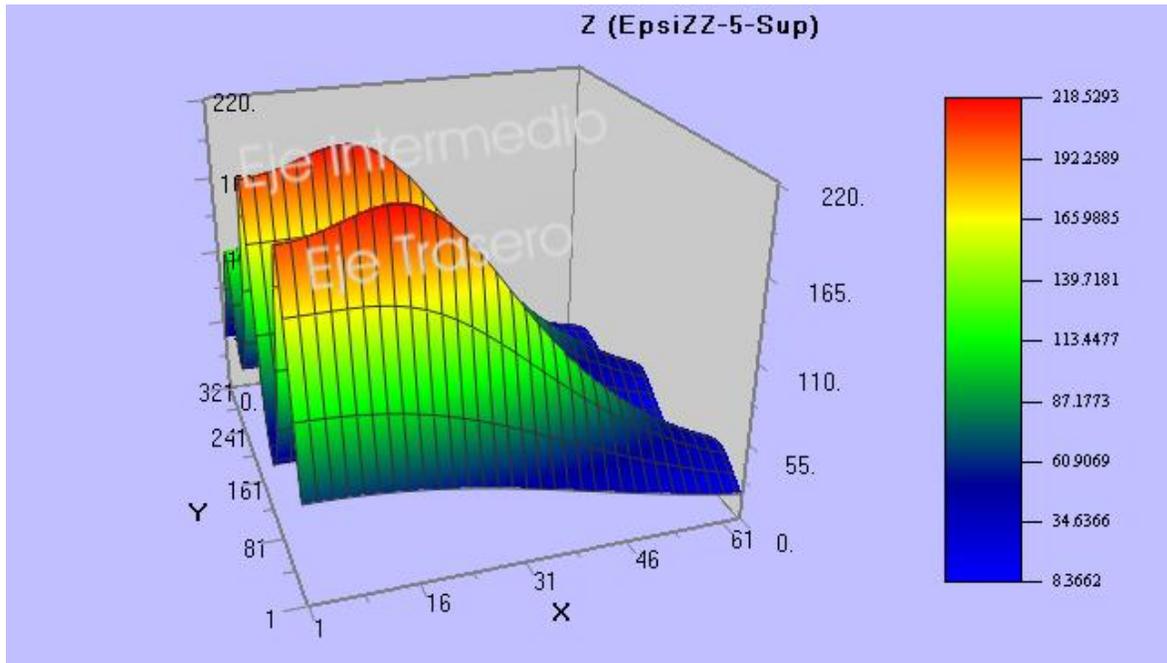
Figura 4: Deformaciones verticales en la subrasante producidas por el conjunto de cargas del bus Transmilenio.

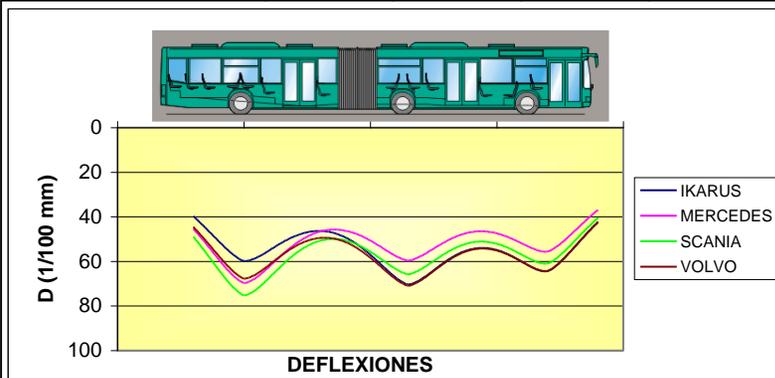
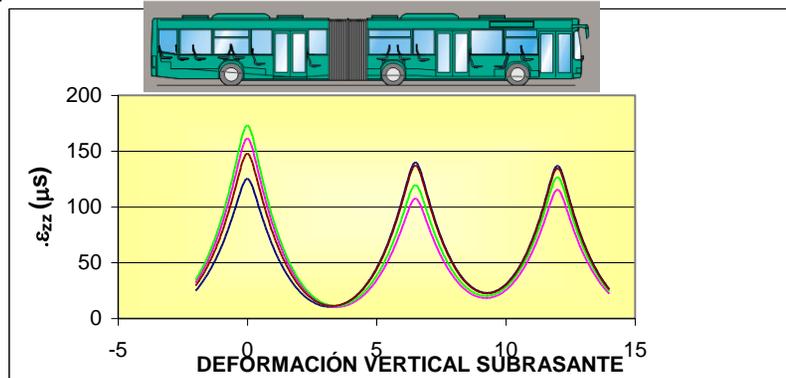
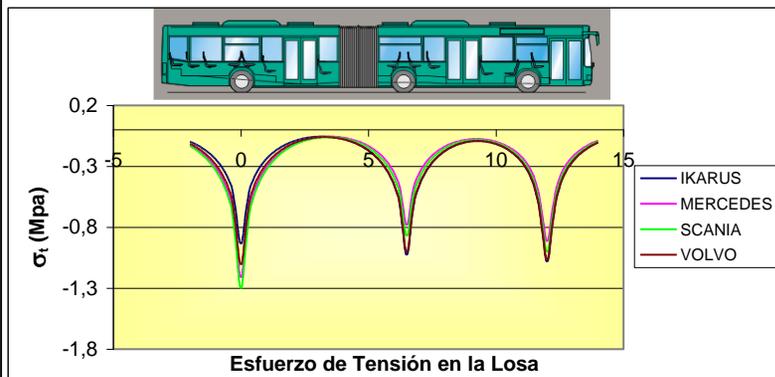
Figura 5: Esfuerzos y deformaciones producidos por los diferentes tipos de buses articulados

Los resultados de deflexiones y esfuerzos producidos por los diferentes tipos de buses se muestran en la figura 5. Se observa que dependiendo del tipo de bus el daño unitario producido por el pavimento es diferente. En efecto, para la estructura típica utilizada el daño varía entre $1.17 \cdot 10^{-10}$ para el bus Ikarus a $1.19 \cdot 10^{-9}$ para el bus Scania. Lo anterior significa que la estructura utilizada en los cálculos soportaría 8500 millones de repeticiones del tren de cargas del bus Ikarus y 840 millones de repeticiones de cargas del bus Scania. Estos valores son sensiblemente altos y dependen de las hipótesis utilizadas con respecto a la calidad de los materiales.

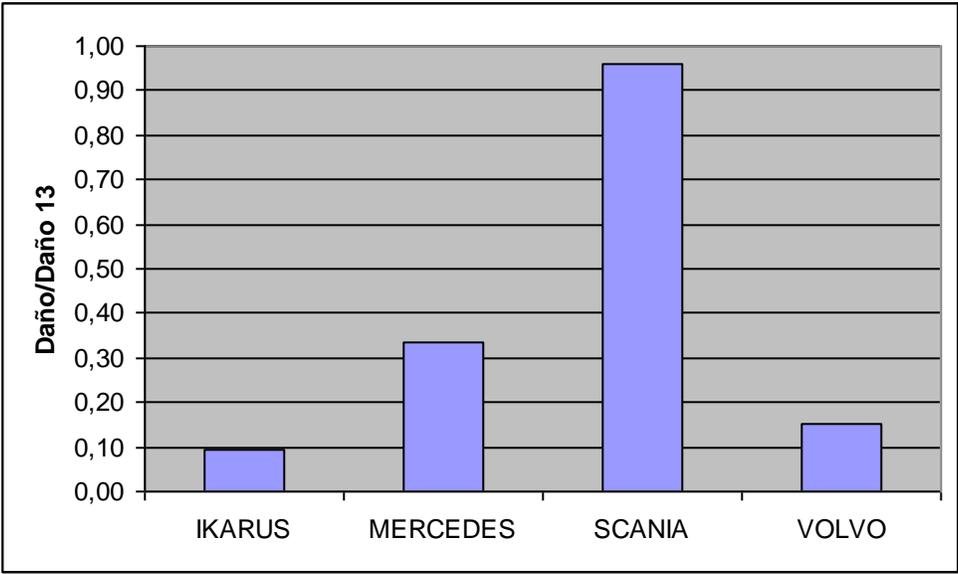
Figura 6: Daño bus articulado/Daño eje 13 toneladas

En la figura 6 se muestra el daño producido por los diferentes tipos de buses comparado con el daño producido por un eje simple de 13 toneladas. Se observa que el daño producido por el bus articulado es inferior al que produce un eje simple de 13 toneladas. Lo anterior permite concluir que la utilización para el diseño del pavimento de un tren de cargas de compuesto por dos ejes de 12.5 toneladas y uno de 7.5 toneladas es conservativo para propósitos de diseño de pavimento.
