STESV
202633601511621
Información Pública
Al responder cite este número

REF: Contrato IDU 1762 de 2021. *"INTERVENTORIA INTEGRAL A LA CONSTRUCCION PARA LA AMPLIACIÓN DEL PUENTE VEHICULAR UBICADO EN LA CALLE 153 POR AUTONORTE EN LA CIUDAD DE BOGOTA D.C."*. Envío Respuesta a sus Derecho de Petición radicados IDU 202618501723912, BTE 7526912026, Solicitud deterioro pintura ciclopeatonal.

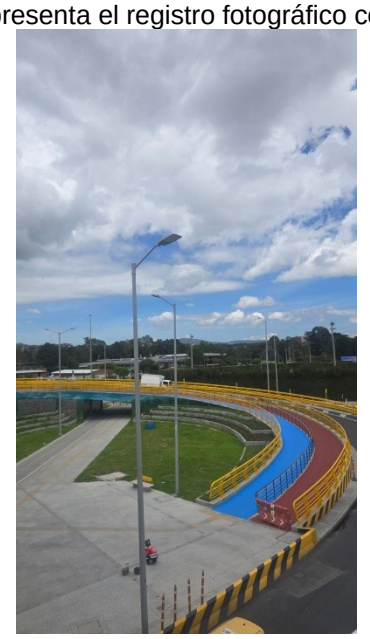
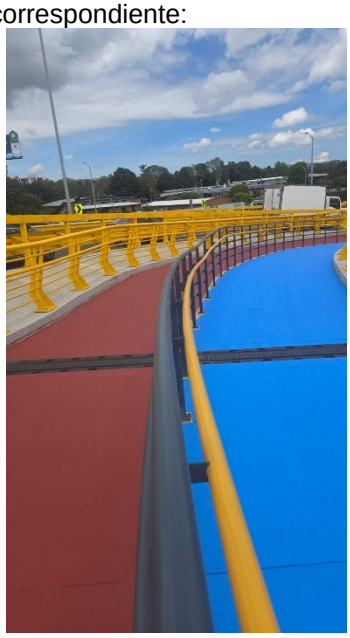
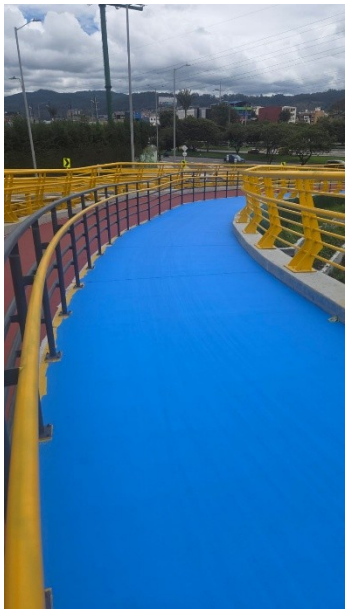
El Instituto de Desarrollo Urbano – IDU aclara que las afectaciones identificadas en el puente ubicado en la Calle 153 con Autopista Norte corresponden al recubrimiento de pintura del componente ciclopeatonal y de ninguna manera se origina por problemas de la integridad del puente, el cual se encuentra en perfectas condiciones. Por lo cual informamos con total claridad y contundencia que no se ha evidenciado ningún tipo de agrietamiento de los elementos estructurales del puente.

El desprendimiento observado en la pintura puede presentarse por diferentes factores, como las condiciones de preparación de la superficie, la adherencia del material, la presencia de humedad, las variaciones de temperatura y los procesos de aplicación y secado del

recubrimiento. Estas afectaciones corresponden al acabado superficial y no constituyen, por sí mismas, evidencia de un daño estructural.

Imagen 1 – 2 – 3. – Intervencion paso peatonal Oreja occidental. Fuente Propia

Ante esta situación, se adelantan actividades correctivas encaminadas a recuperar las superficies afectadas, mediante su preparación y tratamiento, así como la aplicación de un nuevo recubrimiento, con el propósito de garantizar el cumplimiento de las especificaciones técnicas y las condiciones de calidad exigidas contractualmente.

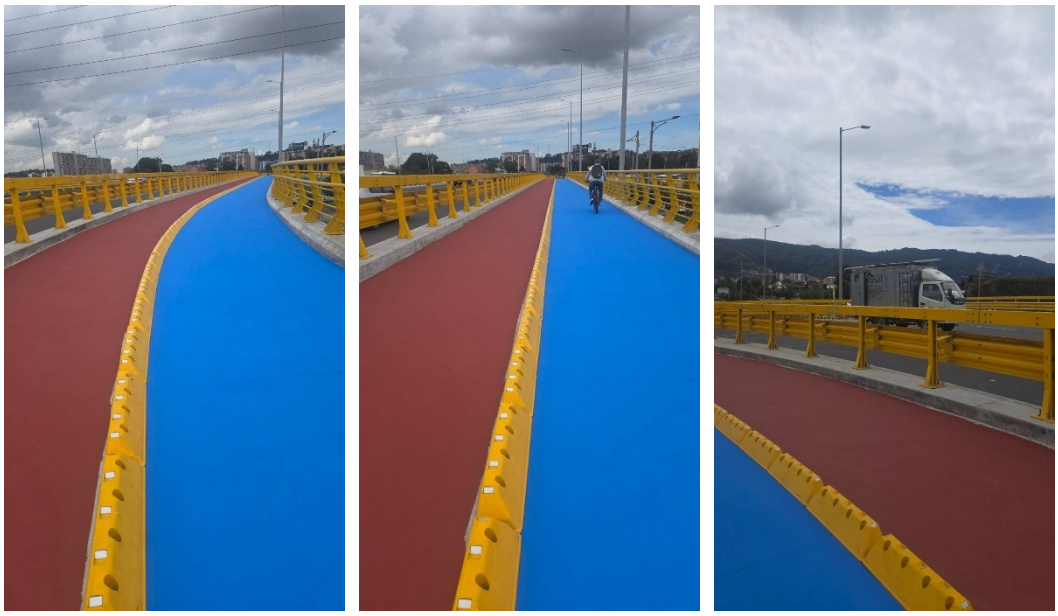
Imagen 4 – 5 – 6. – Intervencion paso peatonal tablero puente. Fuente Propia
