“ACTUALIZACIÓN, AJUSTES Y COMPLEMENTACIÓN DE LA FACTIBILIDAD Y LOS ESTUDIOS Y DISEÑOS DEL CABLE AÉREO EN SAN CRISTÓBAL, EN BOGOTÁ D.C.”

CONTRATO DE CONSULTORÍA No. 1630 DE 2020

INF-EST-CASC-230-21

“INFORME DE ESTRUCTURAS EXISTENTES”

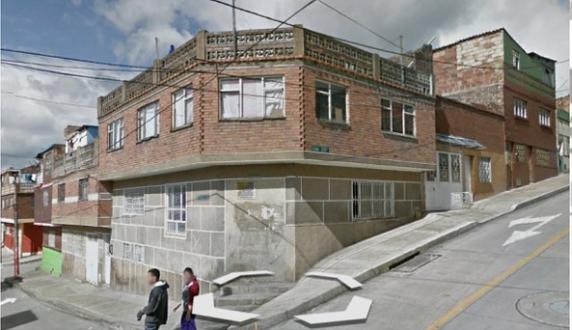
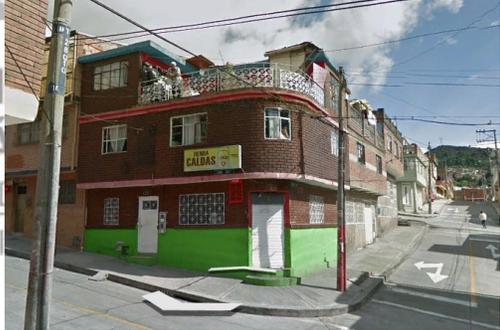
<p>Descripción de las estructuras aledañas:</p>	<p>Viviendas de 2 y 3 plantas, construidas al costado oriental del predio que se requiere demoler, ladrillo a la vista. No se observan castillos y trabes que confinen los huecos en ventanas.</p>
<p>Presencia de fisuras en las estructuras vecinas</p>	<p>No se evidencia fisuras en viviendas aledañas.</p>
<p>Recomendación</p>	<p>Tener especial cuidado en no dañar la cimentación de la vivienda aledaña a demoler, verificar las condiciones de esta al llegar a ese nivel. Se deberán colocar testigos de yeso o vidrio en viviendas aledañas afín de monitorear la verticalidad de los muros perimetrales a las viviendas a demoler.</p>

<p>Obras de protección</p>	<p>Señalización en vía y protección con láminas y/o mallas en niveles de demolición tanto en vía y viviendas aledañas.</p>

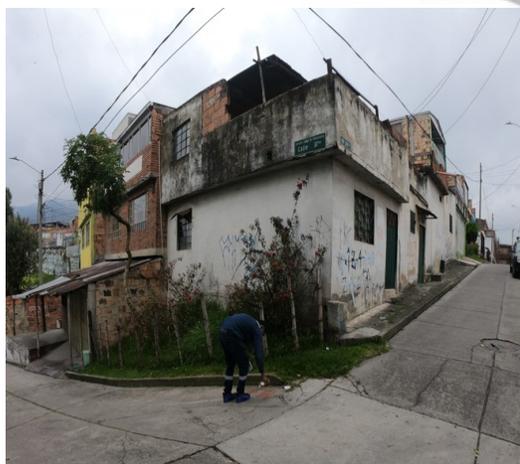
<p>Descripción de las estructuras aledañas:</p>	<p>Vivienda de 1 nivel construida de muros de tabique con techo de lámina. Del lado opuesto se tiene casa de 3 niveles de ladrillo con losas de concreto reforzado.</p>
<p>Presencia de fisuras en las estructuras vecinas</p>	<p>No se evidencia fisuras en viviendas aledañas.</p>
<p>Recomendación</p>	<p>Tener especial cuidado en no dañar la cimentación de la vivienda aledaña a demoler, verificar las condiciones de esta al llegar a ese nivel. Se deberán colocar testigos de yeso o vidrio en viviendas aledañas afín de monitorear la verticalidad de los muros perimetrales a las viviendas a demoler.</p>
<p>Obras de protección</p>	<p>Señalización en vía y protección con láminas y/o mallas en niveles de demolición tanto en vía y viviendas aledañas.</p>

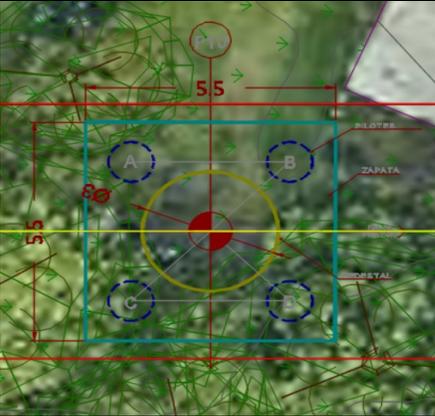
Pilona:	10
Dirección:	Predios del Hospital La Victoria
Registro fotográfico

Descripción de la estructura a demoler:	No se tienen elementos por demoler. Se realizará la cimentación en área verde.
Recomendación de desmonte y demolición	Desconexión de líneas de servicio que pueden coincidir con la zona de excavación.
Obras de protección	Señalización en vía.
Registro fotográfico viviendas aledañas

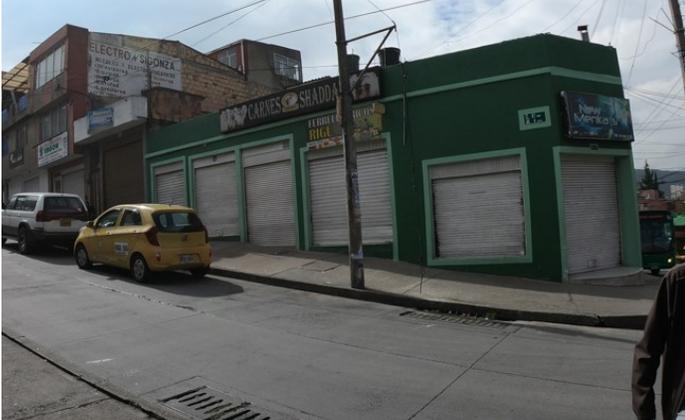
Descripción de las estructuras aledañas:	Vivienda de 1 nivel construida con muros de ladrillos y al parecer de losa de concreto reforzado.
Presencia de fisuras en las estructuras vecinas	No se evidencia fisuras en viviendas aledañas.
Recomendación	Tener especial cuidado en no dañar la cimentación de la vivienda aledaña a demoler, verificar las condiciones de esta al llegar a ese nivel. Se deberán colocar testigos de yeso o vidrio en viviendas aledañas afín de monitorear la verticalidad de los muros perimetrales a las viviendas a demoler.
Obras de protección	Señalización en vía y protección con láminas y/o mallas en niveles de demolición tanto en vía y viviendas aledañas.

<p>Recomendación de desmonte y demolición</p>	<p>Prever el corte de servicios principalmente de gas, ya que estos predios son de tipo comercio, así como de los anuncios publicitarios.</p> <p>Tener especial cuidado en no dañar la cimentación de la vivienda aledaña a demoler, verificar las condiciones de esta al llegar a ese nivel.</p>
<p>Obras de protección</p>	<p>Señalización en área de trabajos.</p>
<p>Registro fotográfico de estructuras vecinas</p>

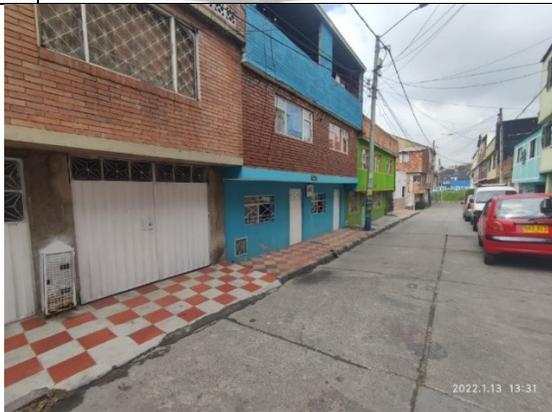
<p>Descripción de las estructuras aledañas:</p>	<p>Vivienda de 3 niveles, construida a base de muros de ladrillos y losas de concreto reforzado.</p>
<p>Presencia de fisuras en las estructuras vecinas</p>	<p>No se evidencia fisuras en viviendas aledañas.</p>
<p>Recomendación</p>	<p>Tener especial cuidado en no dañar la cimentación de la vivienda aledaña a demoler, verificar las condiciones de esta al llegar a ese nivel. Se deberán colocar testigos de yeso o vidrio en viviendas aledañas afín de monitorear la verticalidad de los muros perimetrales a las viviendas a demoler.</p>

<p>Obras de protección</p>	<p>Señalización en vía y protección con láminas y/o mallas en niveles de demolición tanto en vía y viviendas aledañas.</p>

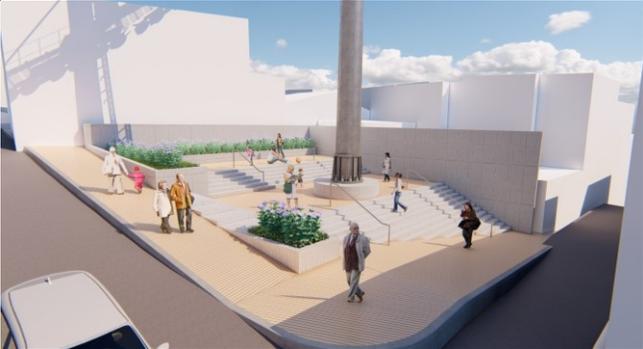
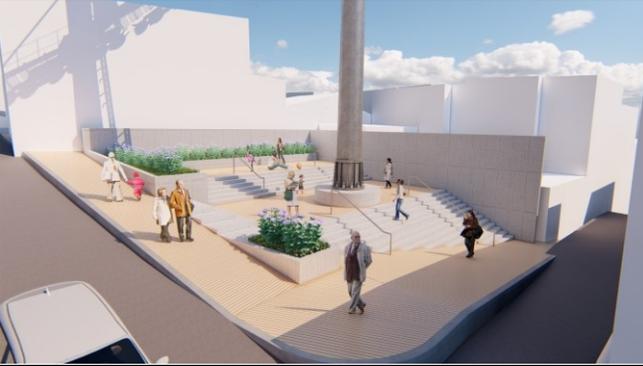
Descripción de la estructura:	<p>Sin información sobre su cimentación. Vivienda de 1 nivel construida a base de muros de ladrillo y techo de lámina. La construcción de 3 niveles es a base de muros de ladrillo y losa de concreto reforzado.</p> <p>El área total de las viviendas a demoler es de 15.0 m de ancho y 16.0 m de longitud promedio y una altura promedio aproximada de 4.8 m.</p>
Volumen de escombros aproximado:	1,152 m ³

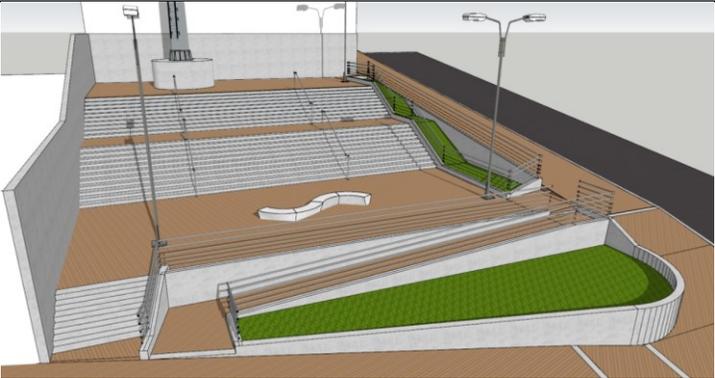
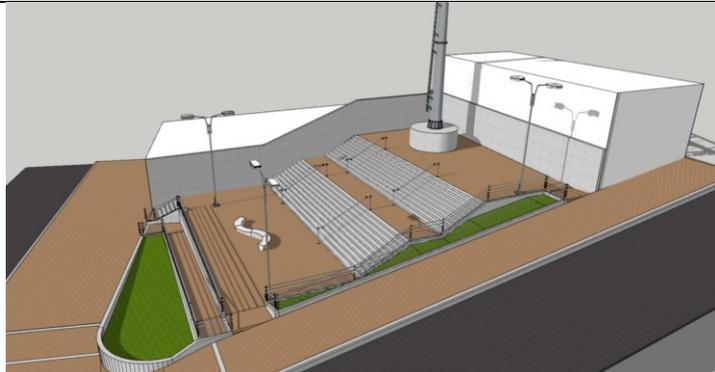
Descripción de la estructura a demoler:	Sin información sobre su cimentación. Viviendas construidas principalmente de muros de ladrillo y losas de concreto reforzado, algunas viviendas el último nivel cuenta con techo de lámina. El área total de las viviendas a demoler es de 18.50 m de ancho y 28.80 m de longitud promedio y una altura promedio aproximada de 4.8 m.
Volumen de escombros aproximado:	2,557 m ³
Propuesta Urbanística para el área remanente:

<p>Recomendación de desmonte y demolición</p>	<p>Tener especial cuidado en no dañar la cimentación de la vivienda aledaña a demoler, verificar las condiciones de esta al llegar a ese nivel.</p>
<p>Obras de protección</p>	<p>Señalización en vía y protección con láminas en niveles de demolición tanto en vía y viviendas aledañas.</p>
<p>Registro fotográfico estructuras vecinas</p>

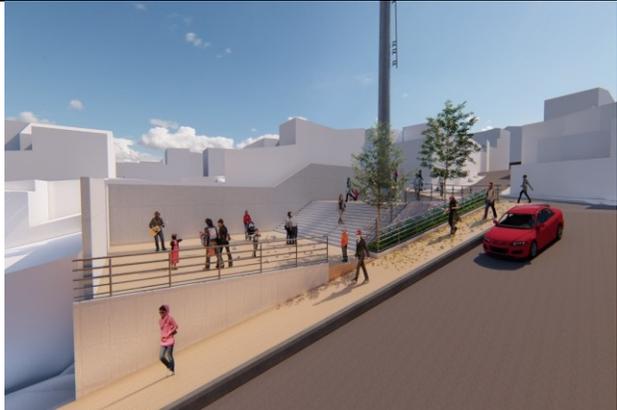
Descripción de la estructura a demoler:	Sin información sobre su cimentación. Vivienda construida a base de muros de ladrillo y losas de concreto reforzado en un tramo, en el contiguo es a base de lámina. El área total de las viviendas a demoler es de 9.0 m de ancho y 24.50 m de longitud promedio y una altura promedio aproximada de 4.8 m.
Volumen de escombros aproximado:	1,058 m ³
Propuesta Urbanística para el área remanente:

Recomendación de desmonte y demolición	Corte de energía para reubicar poste de luz. Tener especial cuidado en no dañar la cimentación de la vivienda aledaña a demoler, verificar las condiciones de esta al llegar a ese nivel.
Obras de protección	Señalización en vía y protección con láminas en niveles de demolición tanto en vía y viviendas aledañas.

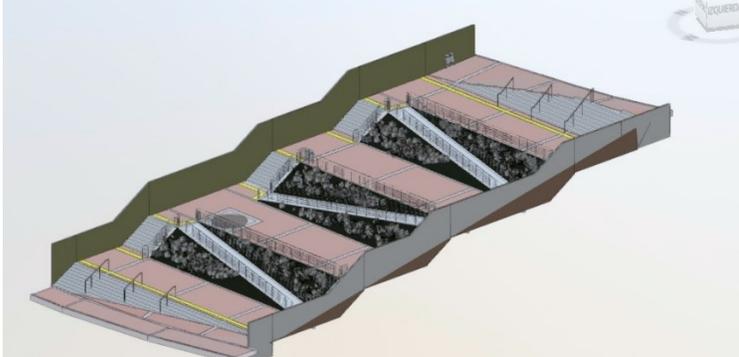
Descripción de la estructura a demoler:	<p>Sin información sobre su cimentación. Las viviendas de 2 y 3 niveles, la cual esta contruida a base de muros de ladrillo y losa de concreto reforzado.</p> <p>Existe un terreno baldío, el cual solo esta delimitado por láminas.</p> <p>El área total de las viviendas a demoler es de 15.0 m de ancho (sin contemplar terreno baldío) y 25.0 m de longitud promedio y una altura promedio aproximada de 4.8 m.</p>
Volumen de escombros aproximado:	1,800 m ³

<p>Recomendación de desmonte y demolición</p>	<p>Tener especial cuidado en no dañar la cimentación de la vivienda aledaña a demoler, verificar las condiciones de esta al llegar a ese nivel.</p>
<p>Obras de protección</p>	<p>Señalización en vía y protección con láminas en niveles de demolición tanto en vía y viviendas aledañas.</p>
<p>Registro fotográfico estructuras vecinas</p>

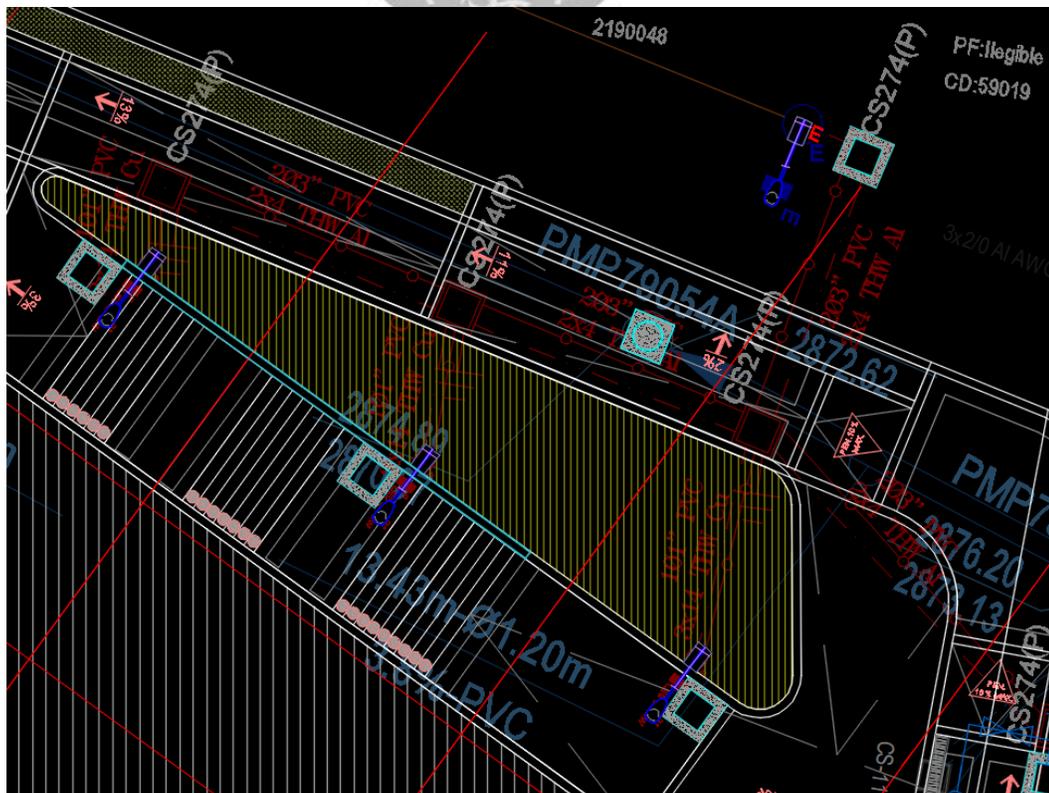
Figura 7.1-1. Redes Existentes Estación Altamira.

Misma situación sucede en estación Altamira, las redes existentes cercanas a la zona de proyecto no serán afectadas dado que en esa zona se plantea la solución a base de taludes conformados por el propio terreno al no tener alturas significativas. Los taludes serán de acuerdo a lo estipulado en las recomendaciones de construcción del informe geotécnico.

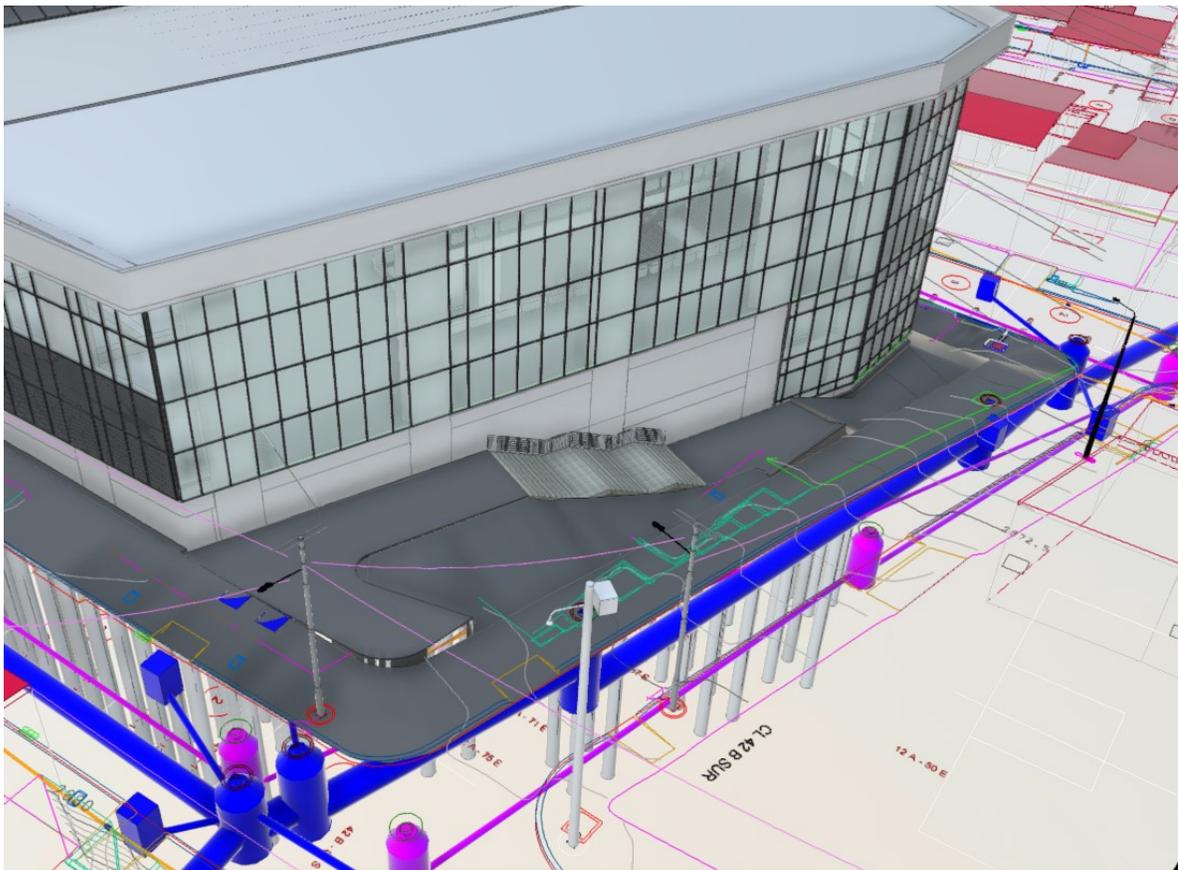
Figura 7.1-2. Redes Existentes Estación Altamira.

En la siguiente imagen extraída del modelo en BIM, se aprecia la lejanía de las redes existentes, así como del planteamiento de los taludes a desarrollar, los cuales confirman la no intervención o modificación de las redes.
