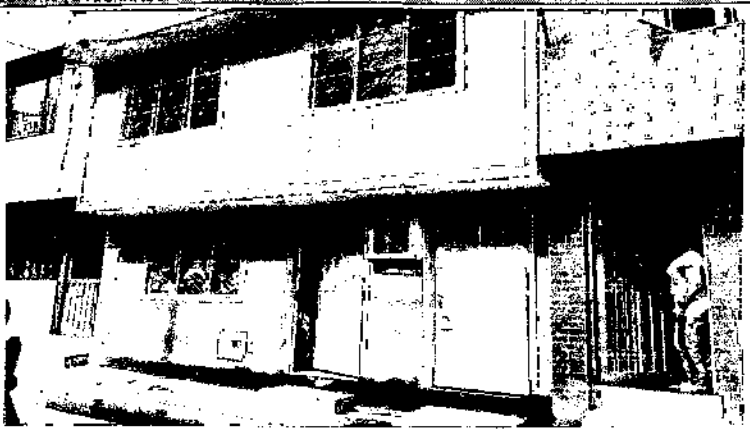
Fachada: Primer Piso en buen estado, dos puertas de acceso al predio en carpintería metálica con vidrios en buen estado y corrosión en la parte inferior. una ventana metálica con vidrios en buen estado. Un portón de acceso a garage en oxidado en la parte inferior y vidrios en buen estado.

Segundo Piso: en bloque a la vista con algunos piezas fracturados en sus esquinas, bajante de tubo PVC.

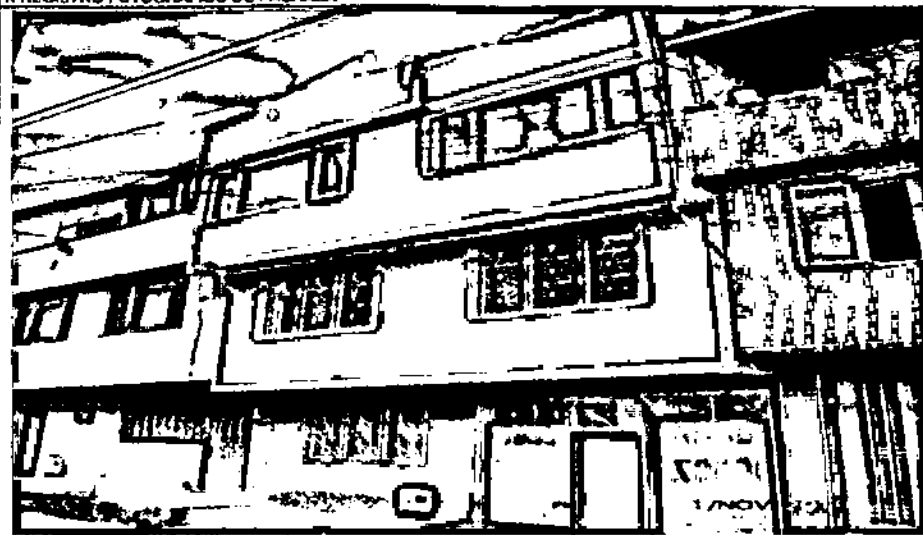
### 1. REGISTRO FOTOGRÁFICO DE FACHADA

Techo: Primer Piso. Muros en graniplast en buen estado, dos puertas metálicas con un vidrio fracturado. Una ventana metálica con vidrios en buen estado. Caja metálica con rega y medidor de luz en buen estado. Una caja de contador metálica con contador en buen estado. Una caja metálica con un medidor de agua en buen estado. Sin reja de protección con oxido.

Baño: Una puerta en madera sin chapa con deterioro normal por uso. Techo en canaplast en buen estado, muros y piso con baldosa en buen estado. Cisterna inodoro y lavamanos en buen estado con desgaste normal por uso.

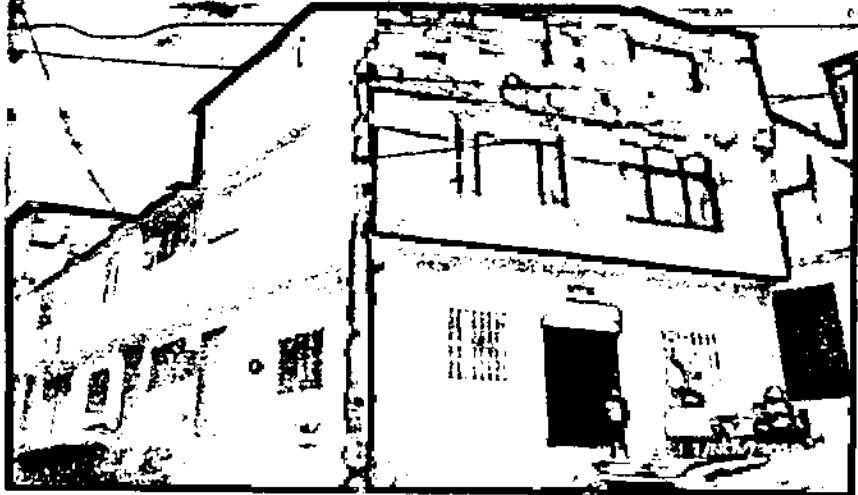
| FORMATO<br>ACTA DE VECINDAD<br>PROCESO<br>GESTIÓN SOCIAL Y PARTICIPACIÓN CIUDADANA | | | CIV 4005352<br>VERSIÓN<br>2 | Alcaldía de Bogotá | | | | | | | | | | | | | | | | | | | | | | | | | | | | |
|---|---|---|---|---|--|---|---|---|---|---|---|---|---|---|---|---|---|---|---|---|---|---|---|---|---|---|---|---|---|---|---|--|
| <p>Predio de tres pisos fachada con cerramiento fachada costado occidental del primer piso (pp) puerta garaje con oxidación y vidrios en buen estado, dos Ventanas en estructura metálica con vidrios en buen estado, dos puertas en carpintería metálica con presencia de óxido, y ausencia de vidrio en la parte superior. Se evidencia deterioro de pintura y figuras en muro del primer piso.</p> | | | | | | | | | | | | | | | | | | | | | | | | | | | | | | | | |
| <p>Segundo piso Costado occidental, fachada con presencia de humedad, un marco en madera con vidrios, uno de ellos fracturado dos Ventanas en estructura metálica y vidrios en buen estado. Marco para ventana con ausencia de la misma, se evidencia grietas en la fachada.</p> | | | | | | | | | | | | | | | | | | | | | | | | | | | | | | | | |
| <p>Fachada Segundo piso Costado Sur: con dos marcos en estructura metálica con vidrios figurados y se evidencian grietas al rededor de los marcos.</p> | | | | | | | | | | | | | | | | | | | | | | | | | | | | | | | | |

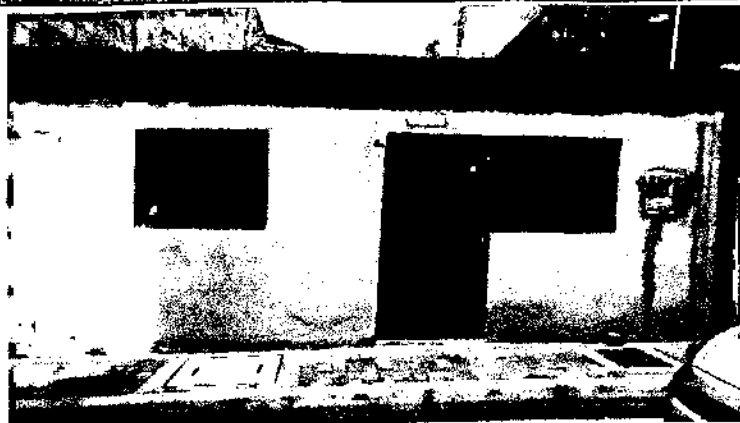
Predio de tres pisos fachada en portete rustico en buen estado.  
Primer piso: garage con desplazamiento lateral en carpinteria metalica, una puerta ventana y vidrios en buen estado.  
Segundo piso: dos Ventanas con vidrios en buen estado, tercer piso con dos Ventanas en carpinteria metalica con vidrios en buen estado.  
Entrada primer piso: Techo portete pintado en buen estado, paredes en portete pintados con una figura en muro entrada piso en concreto y mineral con presencia de fisuras.  
Banco: Techo en concreto en color negro y Paredes en portete pintados, piso con mineral en buen estado.  
Pasillo: Techo en portete pintado en buen estado, Paredes en portete pintado en buen estado, piso en concreto con mineral con fisuras.  
Cocina-comedor: Techo en portete pintado en buen estado, Paredes 50% con baldosa y 50% con portete pintado en buen estado, mesón con baldosa en buen estado, piso en concreto y mineral con fisuras, Puerta en madera en buen estado.

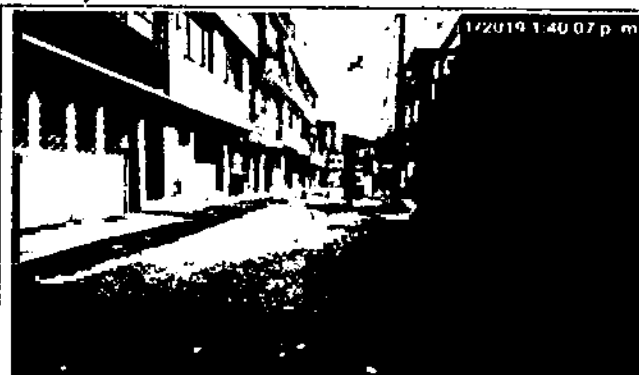
Fotografía N° 2. Espacio Público

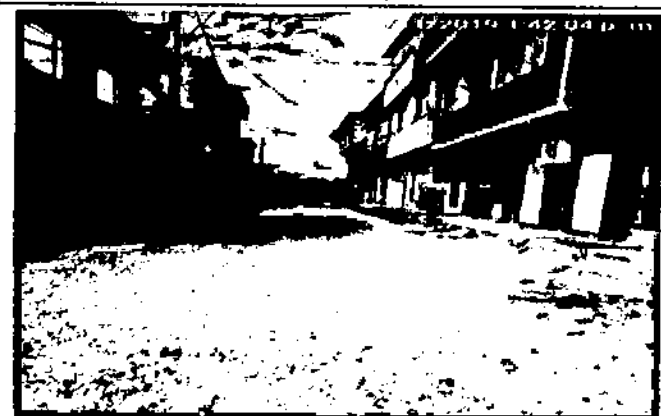
Fotografía N° 3. Presencia de postes en concreto de Luz y ETB, en buen estado.

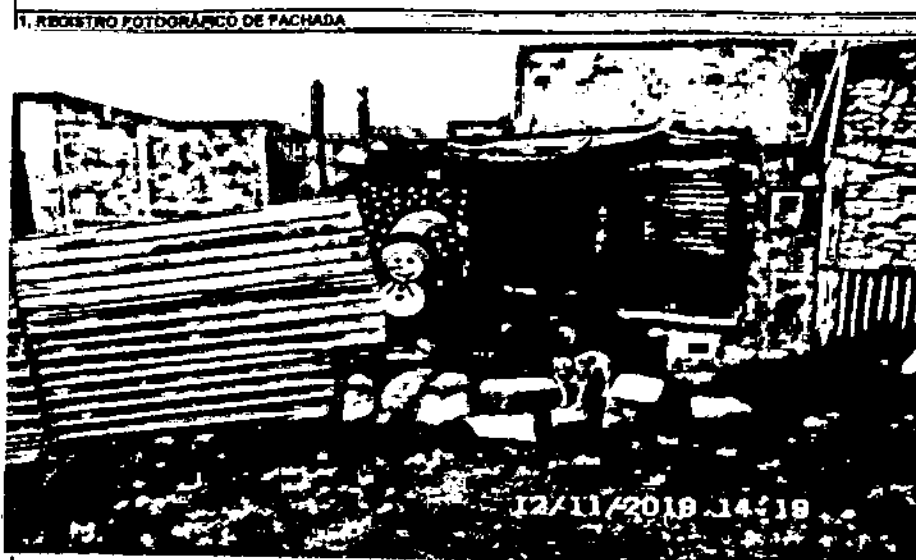
FACHADA: En madera con cerramiento en teja de zinc construida rústicamente por el propietario, con deterioro normal por uso. Caja de contador de Gas con presencia de óxido, sin candado. Caja de medidor de agua en concreto perforada en uno de sus costados, sin medidor de agua con tapa plástica. Acceso de puerta en madera sin chapa con desgaste normal por uso con seguridad de cadena. ZONA LAVADO: Cubierta en teja de zinc en un 50% y el otro 50% en teja eternit en mal estado. Muro costado occidental cerramiento en teja de zinc con poca visibilidad por presencia de objetos. Muro costado oriental del predio alcañón. Piso en tierra con terreno natural con desgaste normal por uso, piso restante en concreto con desgaste normal por uso. FACHADA: Puerta de acceso en madera en mal estado. Techo en teja de eternit en mal estado. Muros en bloque a la vista con pintura en buen estado. Piso laminado con desgaste y fracturas. CUARTO SANITARIO: Techo en teja eternit con deterioro normal por uso. Muros en bloque a la vista con poca visibilidad por presencia de objetos. Una puerta en madera doble hoja en regular estado, sin chapa. Una ventana con marco metálico con vidrios en buen estado. HABITACIÓN No 01: Techo en teja eternit en buen estado. Muros en panele con pintura en aparente buen estado con poca visibilidad. Piso en cemento con mineral rojo con desgaste normal por uso. Una puerta en madera con chapa en mal estado y con fracturas en la parte superior costado derecho, ingresando a la misma. HABITACIÓN No 02: Techo en eternit con vigas de soporte en madera. Muros panele con pintura en buen estado. Una ventana con marco metálico con un vidrio roto parte superior y en la mitad sin vidrio. Una puerta en madera con chapa en regular estado. Piso en concreto con mineral rojo con desgaste normal por uso. BAÑO: Cubierta en teja de eternit con desgaste normal por uso. Muros en bloque a la vista con algunas piezas fracturadas. Piso en enchape de baldosa en buen estado al igual que los accesorios: Inodoro, Cisterna y Lavamanos.

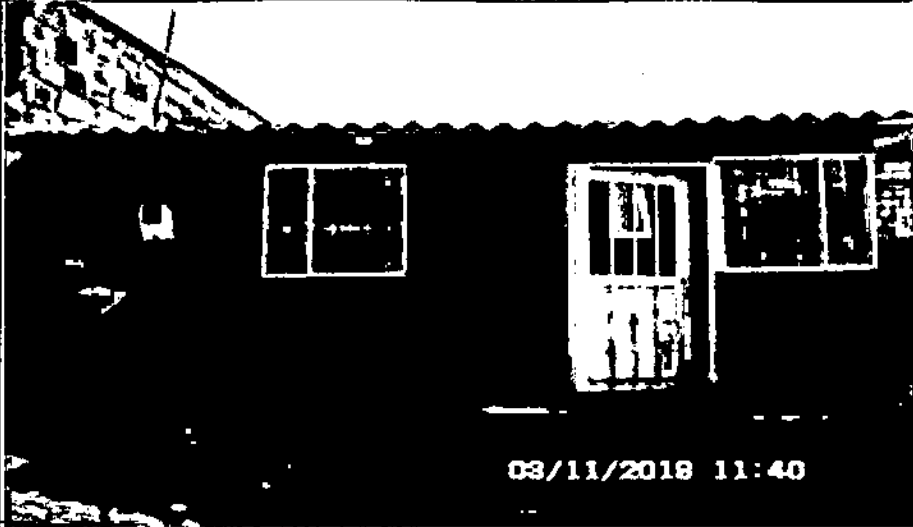
| 3. DESCRIPCION Y ESTADO DEL PREDIO ANTES DE INTERVENIR LA MALLA VIAL Y EL ESPACIO PUBLICO<br>Fachada: Laminamiento en madera con deterioro y desmenuzamiento normal por uso. Cubierta en láminas de zinc en regular estado, con deterioro normal por uso.<br>Caimo de Tejo: Cubierta en teja de zinc y vigas en madera en buen estado. Muros costado occidental en madera con desgaste normal por uso. Pisos en concreto con desgaste normal por uso. | | | |

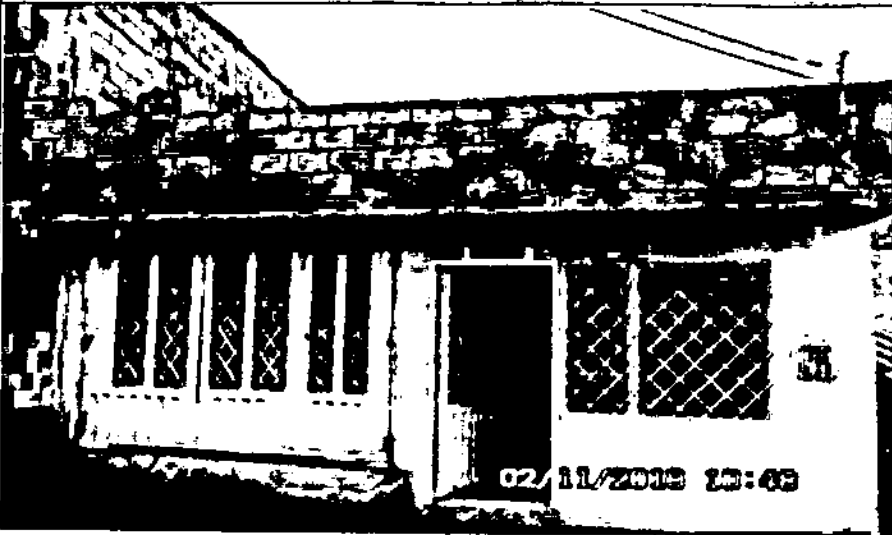
| 1. REGISTRO FOTOGRÁFICO DE FACHADA | | 2. DATOS DEL PREDIO | |

Predio de un piso con paredes y pintura con un poco de desprendimiento de pintura. Terraza con hilera de bloque. Puerta garage en estructura metálica y vidrios rotos, en mal estado desprendido en el extremo derecho, una puerta Ventana con vidrios en buen estado, andén en concreto con grietas, voladizo en pared y desprendimiento de pintura.

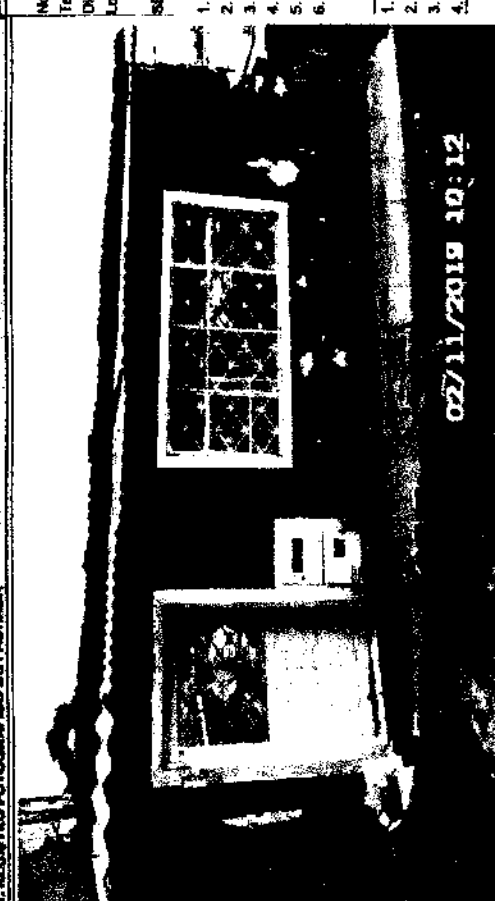
| Espacio público: Andén en concreto con presencia de grietas. El Pódio cuenta con el Servicio de agua. Colador.<br>Fachada: en panel con pintura con presencia de deterioro de pintura, voladizo en teja de zinc con ausencia<br>de una teja y presencia de óxido en la cubierta, rejilla de ventilación parte inferior y contactos en buen estado.<br>Una ventana con marco metálico con un vidrio roto. Vidrio parte superior con rejilla de ventilación, puerta en carpintería<br>metálica con presencia de óxido en la parte inferior en buen estado.<br>Cuarto de trabajo: techo en teja de zinc y viga en madera, muro en obra negra con presencia de fismo en la parte<br>superior de la puerta. Piso con baldosa en varios rotos.<br>Habitación N. 1: Techo en teja de zinc y vigas en madera, muro en panel y obra negra con desgaste en la pintura.<br>Piso en baldosa con desgaste.<br>Pasillo: Techo en teja de zinc con vigas metálicas, muro en panel y pintura con un poco de desgaste, parte<br>superior en obra negra, piso en baldosa con algunas sueltas y rotas, marco metálico con vidrios en buen estado.<br>Baño: Puerta en hornos y marco en carpintería de aluminio, techo con teja de zinc, sp. en enchufe de baldosa<br>con algunas sueltas y el otro sp. en enchufe con diversos tipos de baldosa rota en el piso.<br>Cocina: Techo en teja de zinc y plástica con viga metálica, muro 70% en enchufe en buen estado y 30% en panel.<br>en buen estado con regata para la tubería eléctrica en la parte superior, piso y muro en baldosa con un poco de<br>desgaste.<br>Comedor: Techo con teja de zinc y viga metálica, muro en panel con pintura desgastada, piso en baldosa con algunos<br>rotos.<br>Cuarto de lavado: Techo en teja de zinc y viga metálica, muro en panel con pintura desgastada, piso en<br>enchufe con desgaste, una ventana con marco metálico y vidrios en buen estado, una puerta con desplazamiento | | | | | |

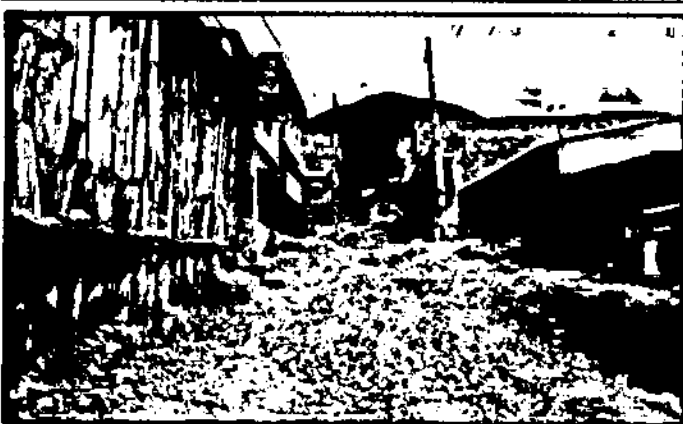
Fotografía N° 3. Presencia de postes en concreto de Luz y ETB

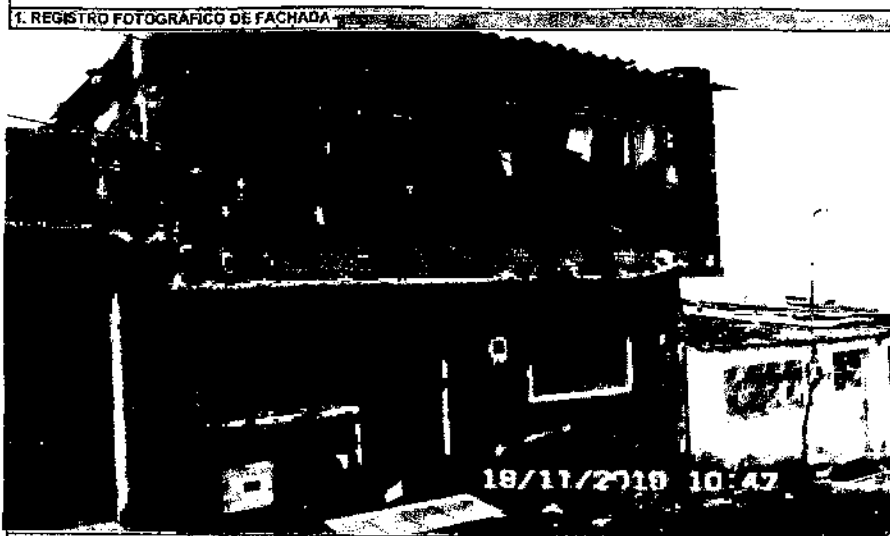
Espacio público: Andén en concreto rustico faltante de material, 8 baldosos en la entrada desportillados.

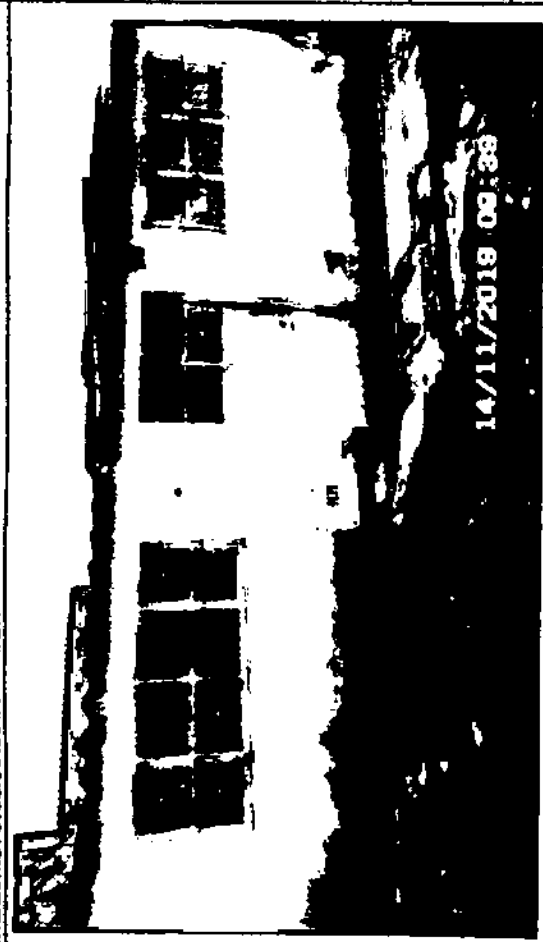
| FORMATO | | ACTA DE VECINDAD | | GESTIÓN SOCIAL Y PARTICIPACIÓN CIUDADANA | | Alcaldía de Bogotá | |
|---|---|---|---|---|---|---|--|
| 1. REGISTRO FOTOGRÁFICO DE FACHADA | | | | | | | |

Habitación de un piso con techado en pante pintado con degradante por humedad en la parte inferior y fisuras longitudinales en la parte superior del marco de la puerta. Ventana con estructura metálica con degradante y oxidación vidrios en buen estado, una puerta en estructura metálica con oxidación y vidrios en la parte superior en buen estado. Caja y tapa metálica con medidor de gas en buen estado. Espacio Público: Axil en concreto con alambres grises en la parte superior en buen estado. Sala-Comedor: Techo en teja de eternit con vigas en madera y perfiles en acero con degradante por uso, muros en pante con desconcentramiento de pintura. Piso en baldosa con algunos rotos. Baño: Techo en teja de eternit con vigas en madera y perfiles en acero con degradante por uso, muros en pante con algunos rotos. Cocina: Techo en teja de eternit y pintura con vigas en madera. Perfiles metálicos con algunos rotos. Piso en baldosa y 20% en pante en la zona en la parte superior. Superior contechado accidental. Piso en baldosa con algunos rotos. Habitación N. 1: Techo en teja de eternit con vigas en madera y perfiles metálicos con un poco de degradante, muros en pante pintado con desconcentramiento de la misma. Piso en baldosa con una fisura. Habitación N. 2: Techo en teja de eternit con vigas en madera y perfiles metálicos con degradante por uso, muros con desconcentramiento de pintura. Piso en baldosa con algunos rotos.
