**“ACTUALIZACIÓN, AJUSTES Y COMPLEMENTACIÓN DE LA FACTIBILIDAD
Y LOS ESTUDIOS Y DISEÑOS DEL CABLE AÉREO EN SAN CRISTÓBAL,
EN BOGOTÁ D.C.”**

CONTRATO DE CONSULTORÍA No. 1630 DE 2020

INF-PAV--CASC-169-21

**DISEÑO DE DETALLE DE ESTRUCTURAS DE PAVIMENTOS,
ESPACIO PÚBLICO, PLAZOLETAS Y CICLORUTAS**

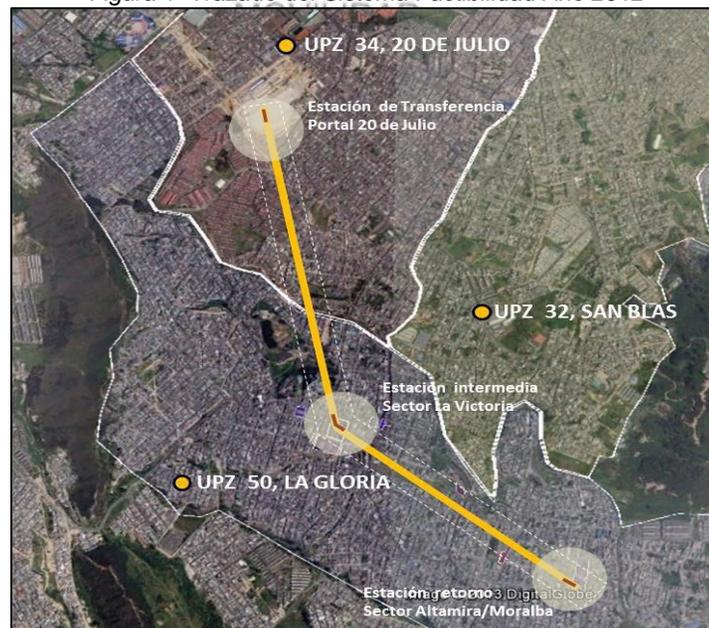
Figura 1 Trazado del Sistema Factibilidad Año 2012

La factibilidad realizada en el año 2012 contempló una línea de cable que se integraría con el sistema masivo BRT TransMilenio en su Portal 20 de julio para posteriormente continuar hacia el barrio La Victoria (estación intermedia) y finalmente llegar al barrio Altamira donde está ubicada la estación de retorno (ver Figura 1).

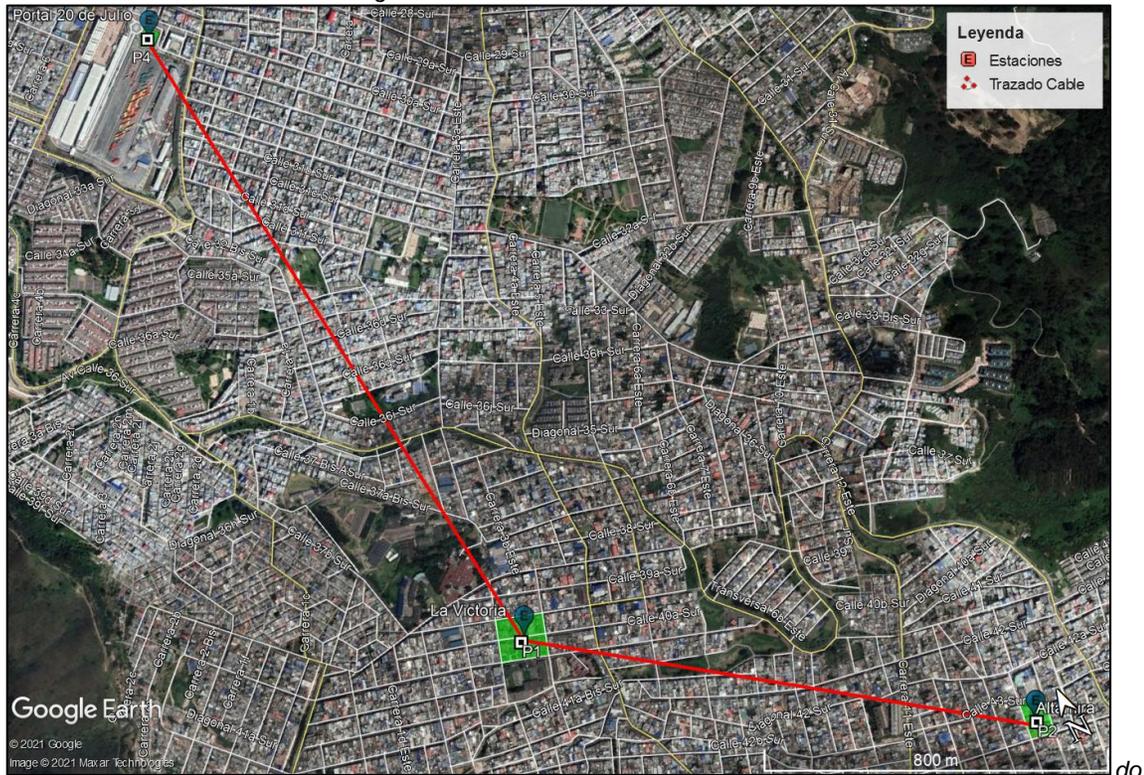
Figura 2 Trazado del Sistema Seleccionado

Como resultado de la Fase de Factibilidad Contrato de Consultoría No. 1630 de 2020, se seleccionó el trazado óptimo y se definieron los alineamientos que serán llevados a diseños definitivos. El alineamiento final se observa en la siguiente Figura 2:

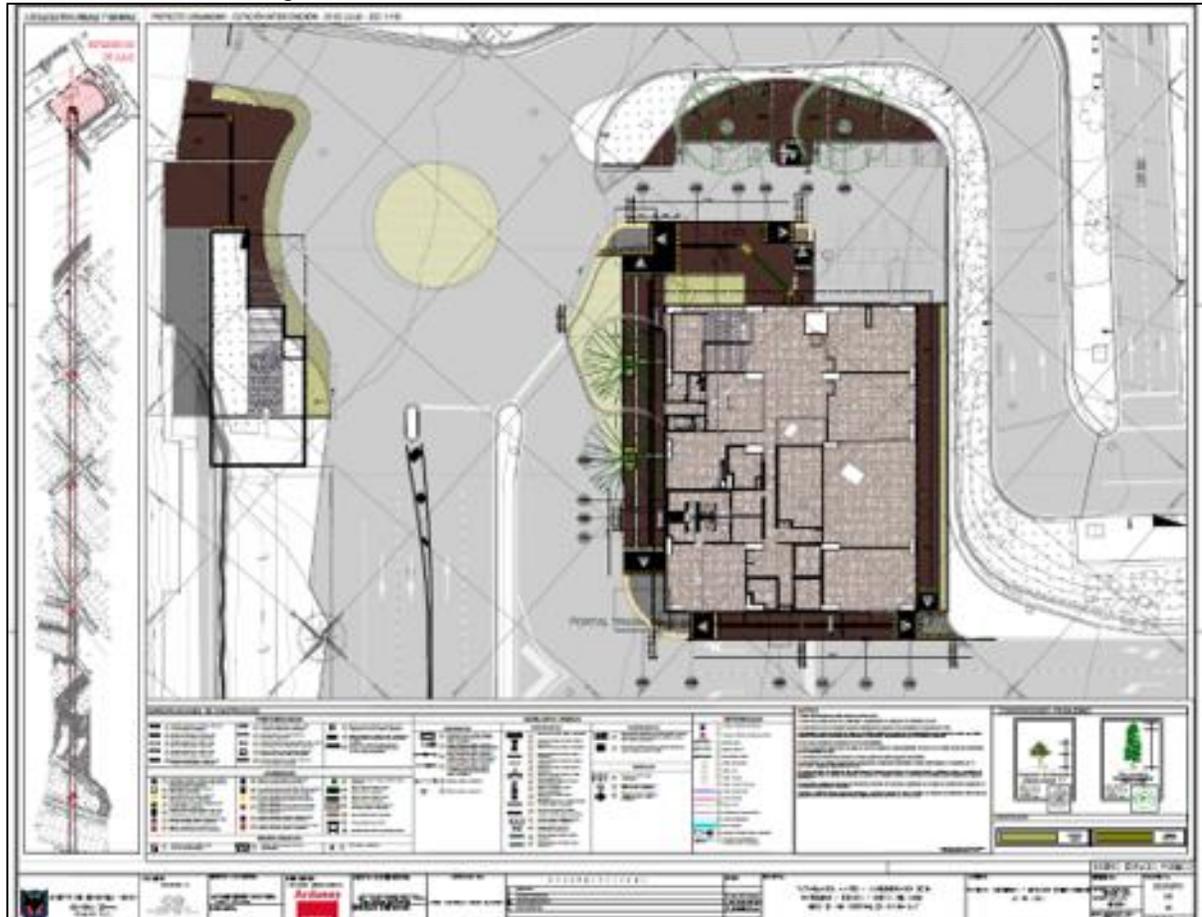
Figura 3 Urbanismo Estación de Transferencia Veinte de Julio

El proyecto Urbano de la Alternativa seleccionada en la Estación de Transferencia Veinte de Julio, el cual tiene como vía de acceso peatonal la carrera 5ª al costado occidental e ingreso y salida de buses troncales, por la calle 30ª Sur en el costado norte, en este punto se da ingreso a buses alimentadores, por la Carrera 3 en el costado oriental y por la calle 32 sur al costado sur se presenta a continuación:

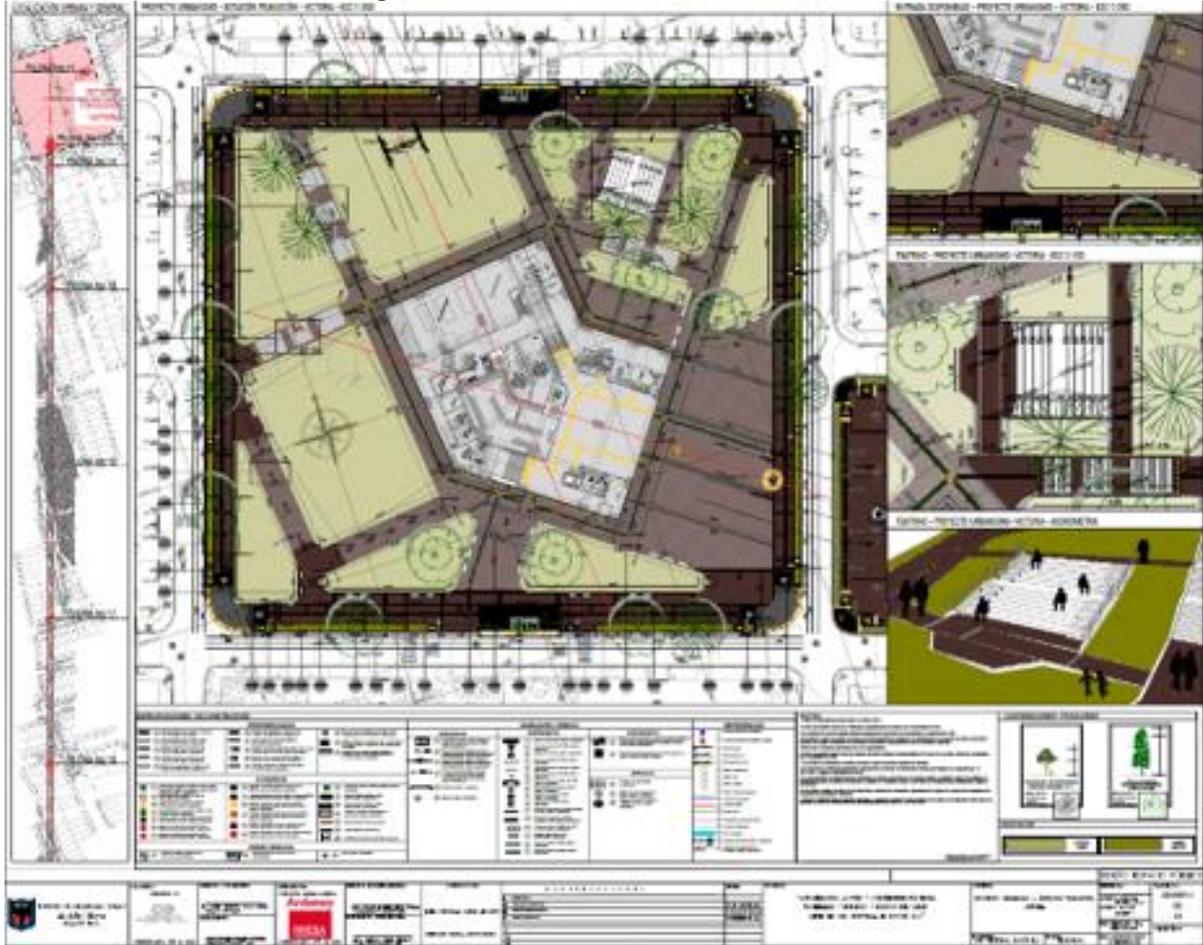
Figura 4 Diseño Urbano Estación La Victoria

La estación intermedia La Victoria se localiza en el barrio La Victoria integrando dos (2) manzanas ubicadas entre la Calle 40 Sur y Calle 41 Sur para los costados norte y sur respectivamente y entre Carrera 3a Este y Carrera 3c Este, para los costados oriental y occidental. Desde la etapa de diseño se prevé eliminar un segmento de la calle 40 A Sur entre las carreas antes mencionadas con el fin de reunir el área necesaria para la localización de los trayectos Victoria – 20 de Julio, Victoria – Altamira y futuro ramal Victoria – Libertadores hacia el sector de Juan Rey. El proyecto Urbano de la estación se presenta en la siguiente figura:

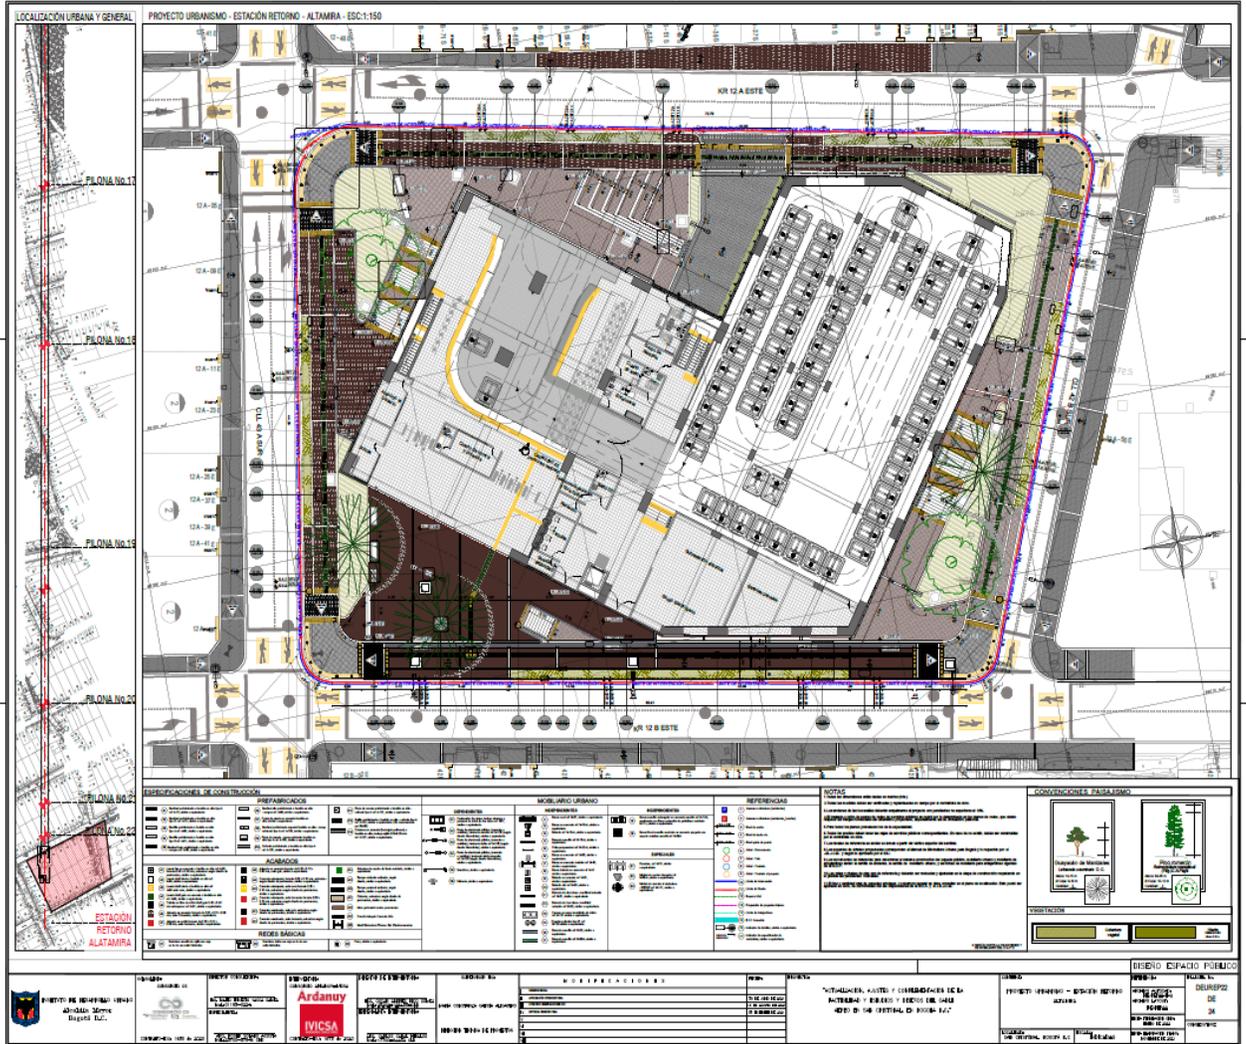
Figura 5 Implantación Estación Altamira

Para el caso de la estación de retorno Altamira, específicamente para el tramo 2 ramal principal, se seleccionó la alternativa No.2, soportada en los resultados de la matriz multicriterio. La alternativa No.2 para la localización de la estación retorno Altamira, se localiza en la manzana ubicada entre la Calle 43 Sur en el costado norte y la Calle 43 A Sur en el costado sur, así como entre la Carrera 12 B Este al costado oriental y la Carrera 12A Este al costado occidental.

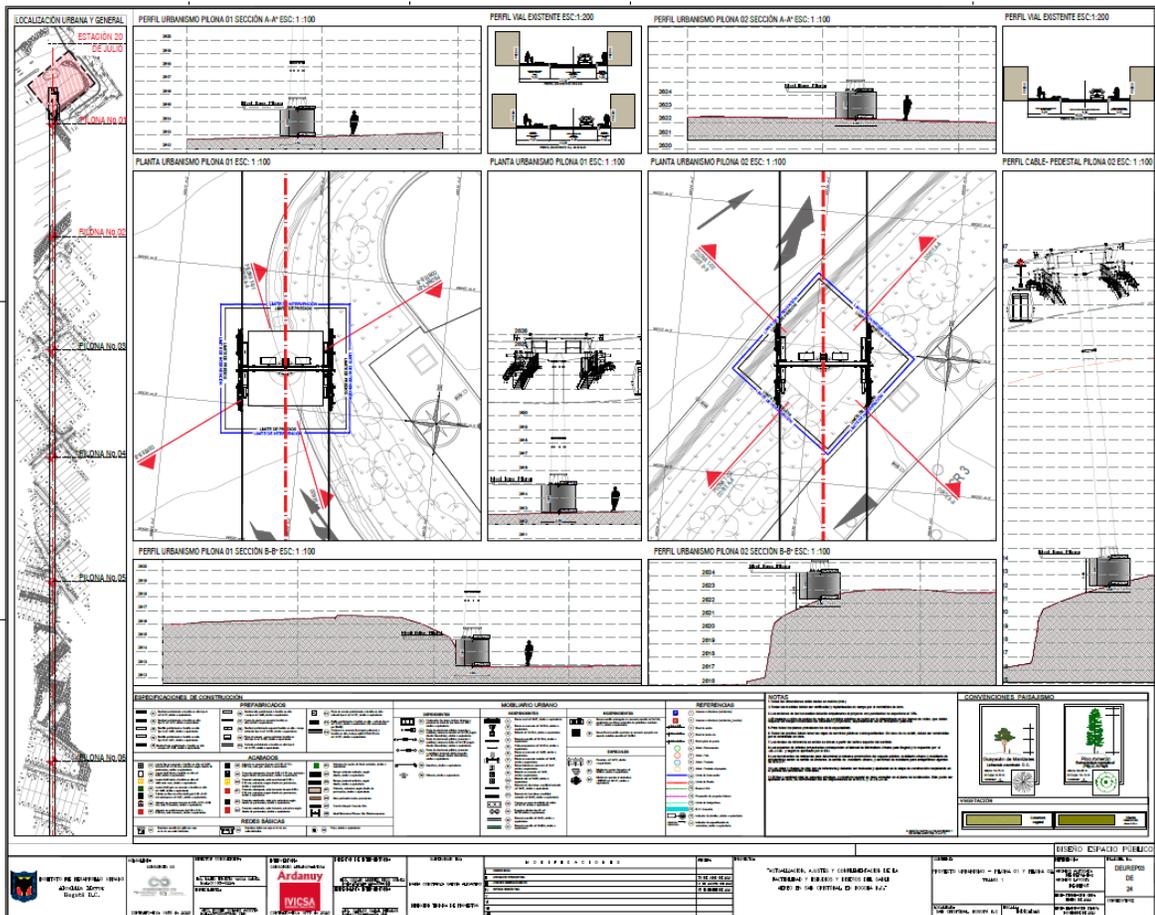
Figura 6 Localización Pilonas 1 y 2

Tanto la Estación de transferencia para el sistema cable aéreo, como las pilonas 1 y 2 se encuentran en inmediaciones del patio taller portal 20 de julio, no se observan interferencias ni con la infraestructura vial perimetral, tampoco con licencias de construcción asociadas a predios privados.

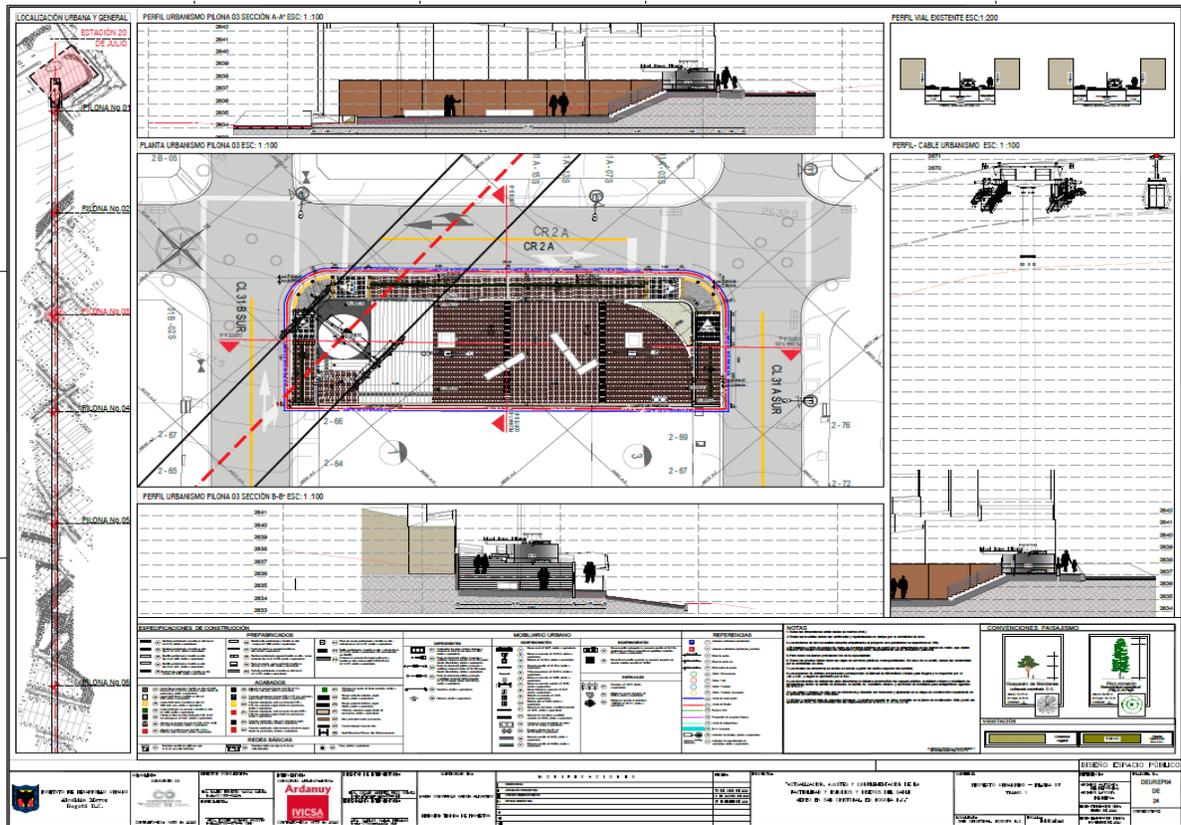
Figura 7 Localización Pilona 3

Localizada en el barrio Bello Horizonte sobre la carrera 2 A costado occidental desde la calle 31 A sur hasta la calle 31 B sur. No se observan interferencias ni con la infraestructura vial perimetral, tampoco con licencias de construcción asociadas a predios privados, sin embargo, el plano urbanístico 302/4-B, no contiene los respectivos perfiles viales, se agradece a la VTSP, confirmar y validar el tipo de perfil vial y anchos de franjas funcionales correspondientes.

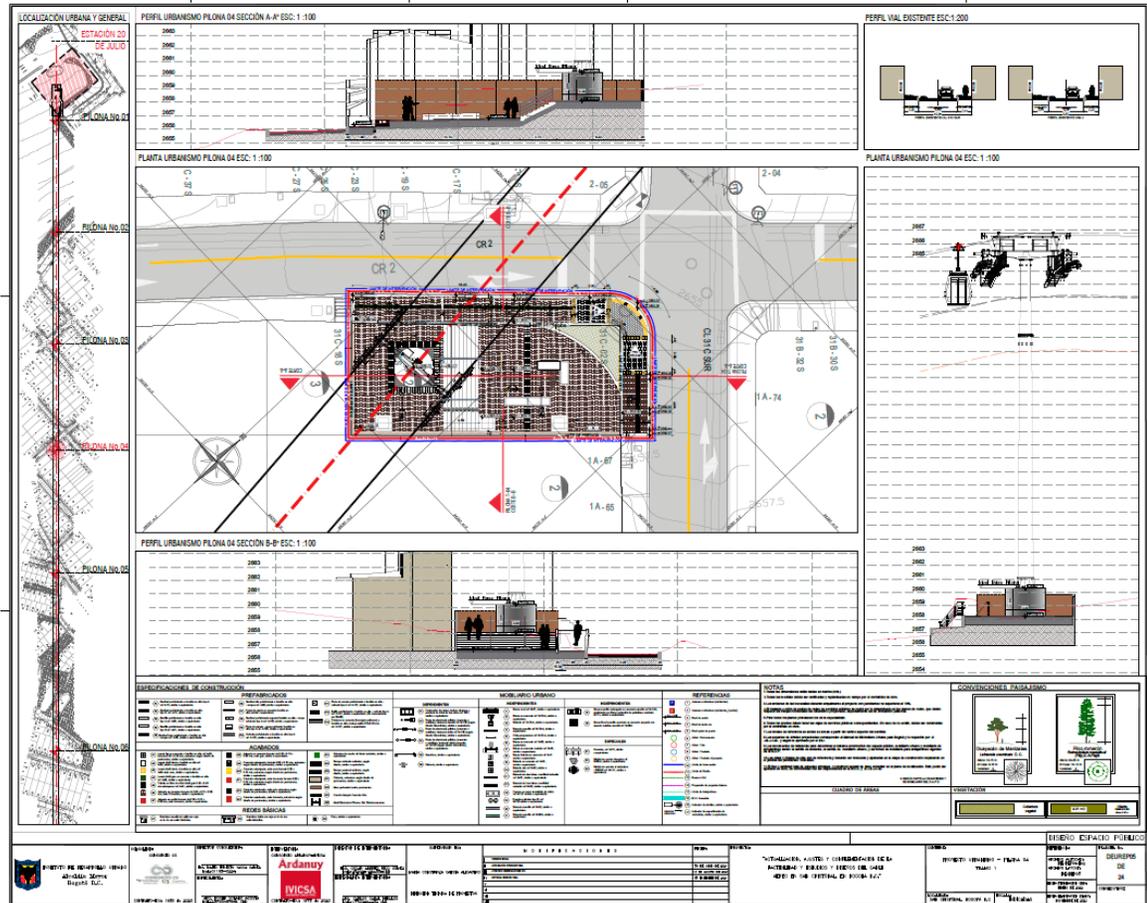
Figura 8 Localización Pilona 4

Localizada en el barrio Bello Horizonte en la esquina sur oriental de la calle 31 C sur y la Carrera 2. No se observan interferencias ni con la infraestructura vial perimetral, tampoco con licencias de construcción asociadas a predios privados, sin embargo, el plano urbanístico 302/4-B, no contiene los respectivos perfiles viales.

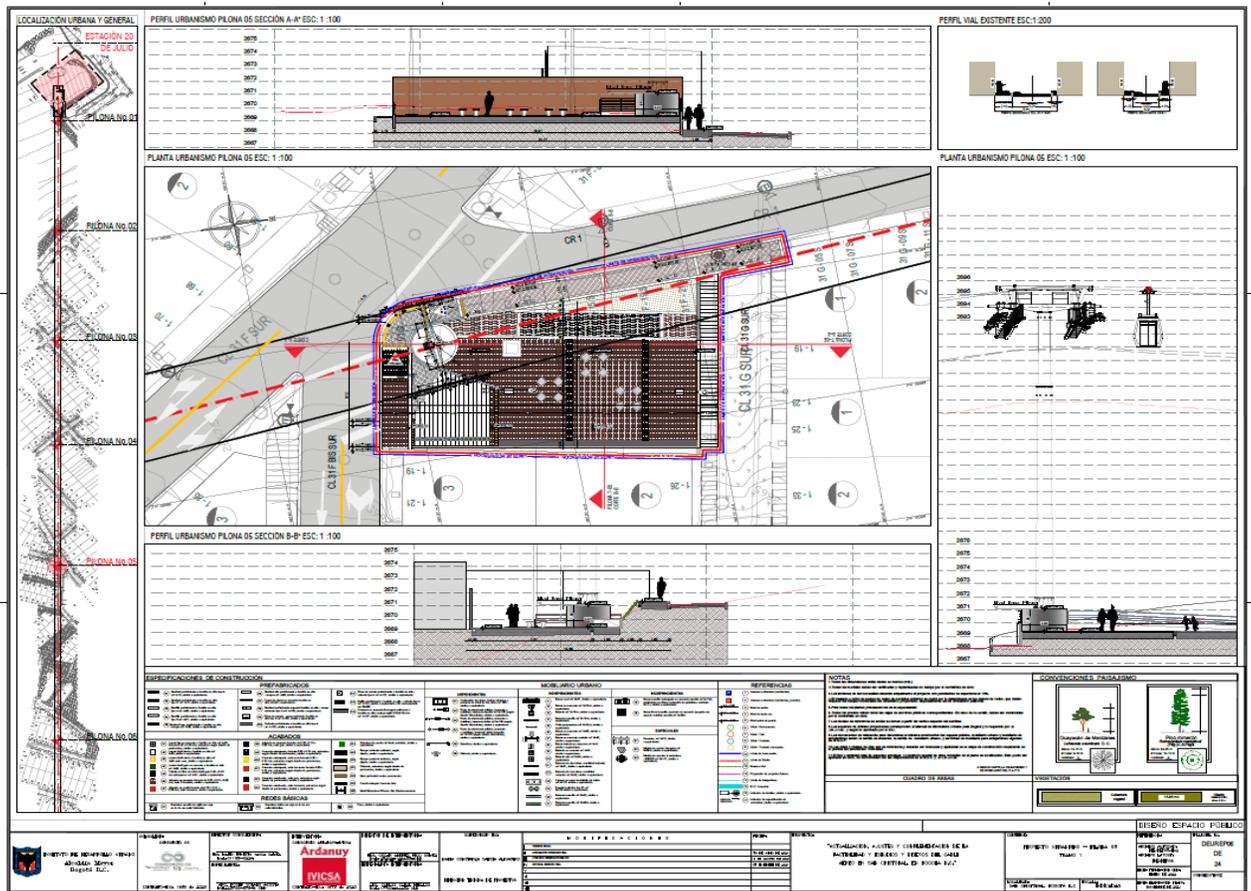
Figura 9 Localización Pilona 5

Localizada en el barrio bello horizonte sobre la carrera 1 entre calle 31 F BIS sur y la Calle 31 G sur. No se observan interferencias ni con la infraestructura vial perimetral, tampoco con licencias de construcción asociadas a predios privados, sin embargo, el plano urbanístico 302/4-B, no contiene los respectivos perfiles viales.

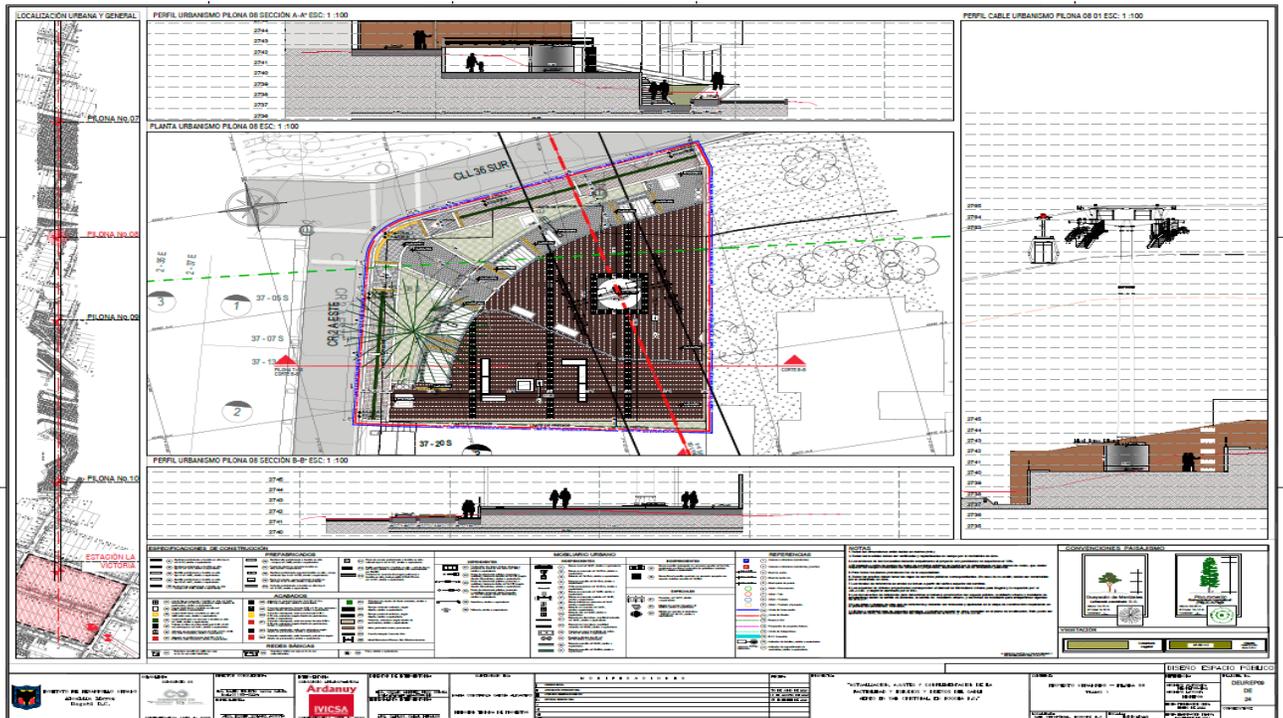
Figura 12 Localización Pilona 8

Localizada en el barrio Las Guacamayas, esquina de la calle 36 sur y la carrera 2 A este. No se observan interferencias ni con la infraestructura vial perimetral, tampoco con licencias de construcción asociadas a predios privados. Sin embargo, la información reportada en el plano urbanístico 615-4-4 no muestra el tipo de perfil ni los límites reportados en la base IDECA respecto de la reserva para futura Av. Villavicencio. Se confirma que la pilona se encuentra por fuera del límite de reserva.

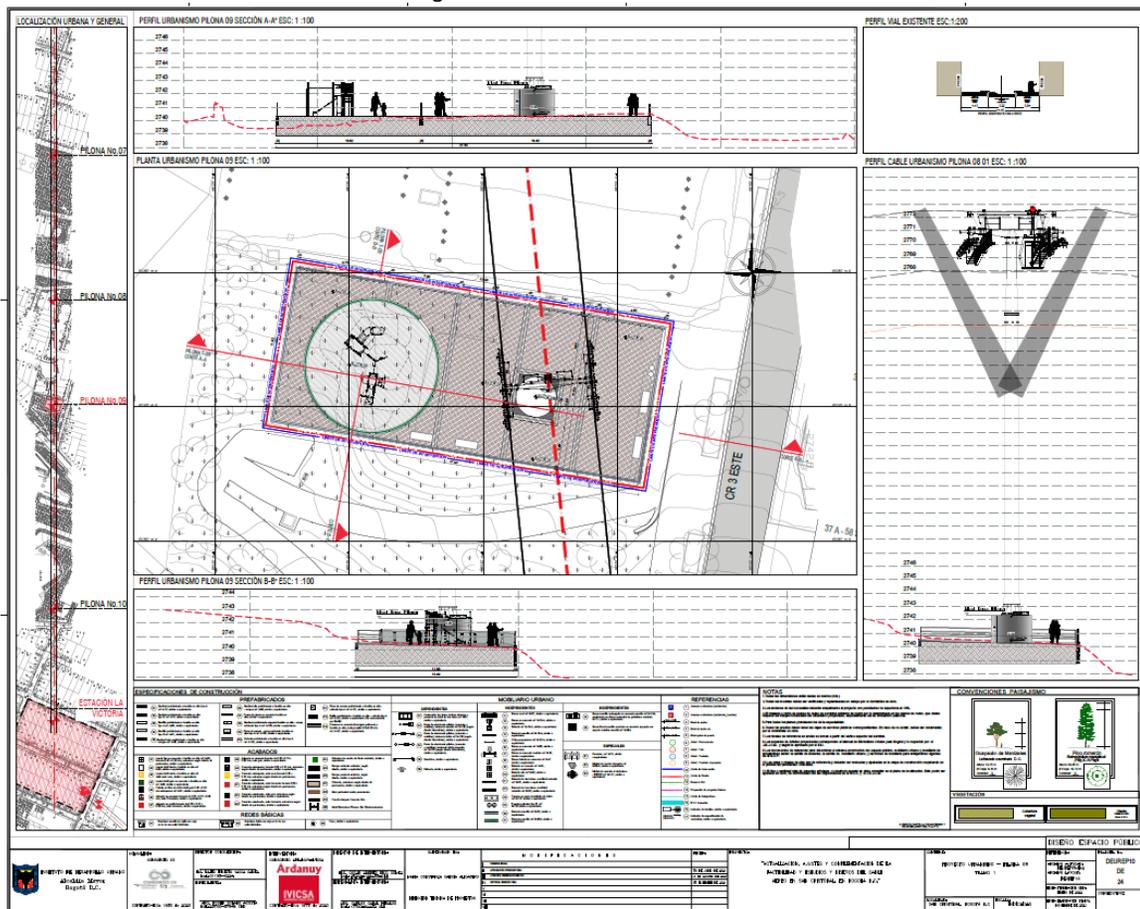
Figura 13 Localización Pilona 9

Localizada en el barrio Las Guacamayas, al interior del parque colindante con la calle 37 A Bis Sur y Carrera 3 Este. No se observan interferencias ni con la infraestructura vial perimetral, tampoco con licencias de construcción asociadas a predios privados. Sin embargo, la información reportada en el plano urbanístico 615-4-4 no muestra el tipo de perfil ni los límites reportados en la base IDECA respecto de la reserva para futura Av. Villavicencio. Se confirma que la pylona se encuentra por fuera del límite de reserva.

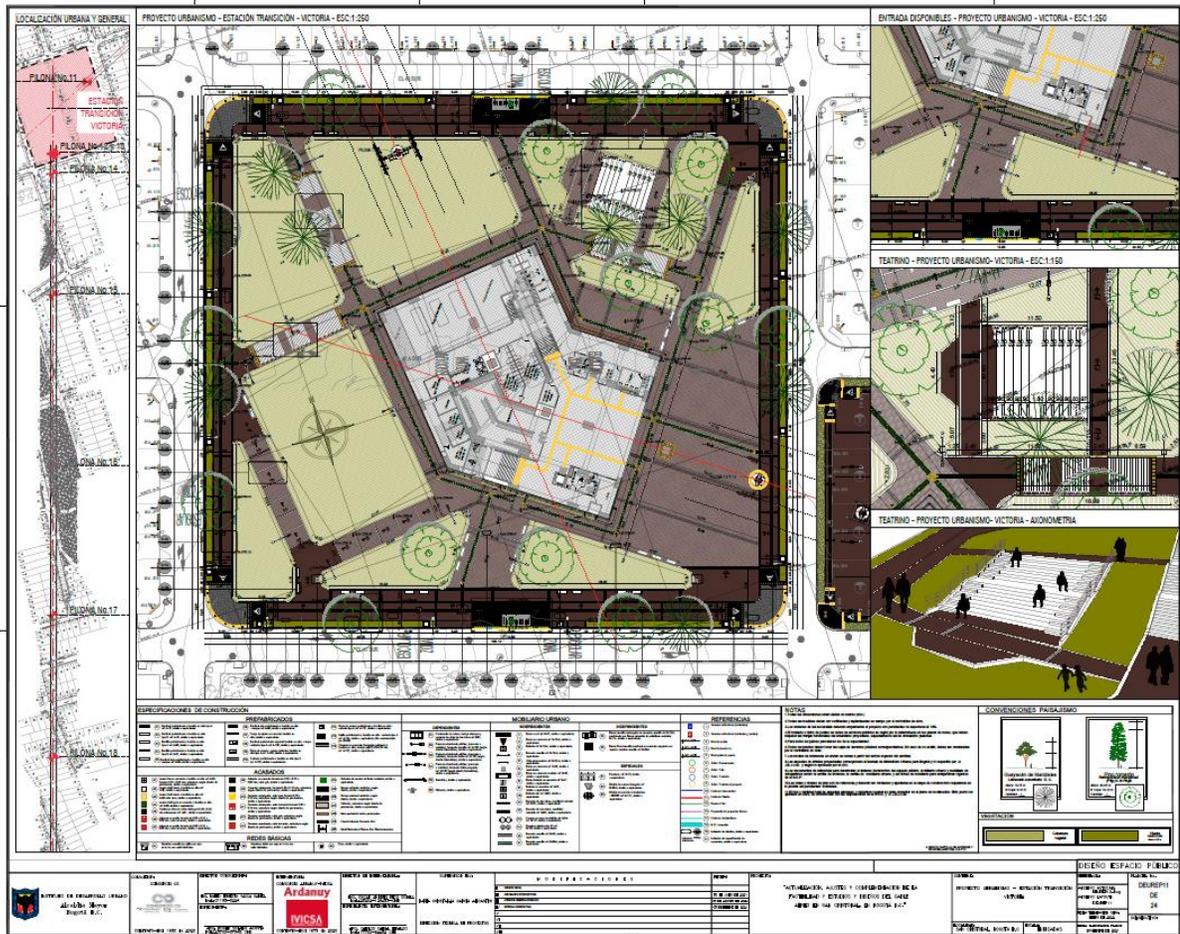
Figura 14 Localización Pilonas 11, 12 y 13

Los elementos de apoyo del sistema cable aéreo correspondiente a las pilonas 11, tramos 1 y 12 y 13 tramo 2, se encuentran ubicadas al interior de la nueva manzana que en conjunto incluye la futura construcción de la estación intermedia la Victoria, localizada Entre Calle 40 A sur y Calle 41 Sur y entre la Carrera 3 C Este y la Carrera 3ª Este, en el barrio La Victoria. No se observan interferencias ni con la infraestructura vial perimetral, tampoco con licencias de construcción asociadas a predios privados.

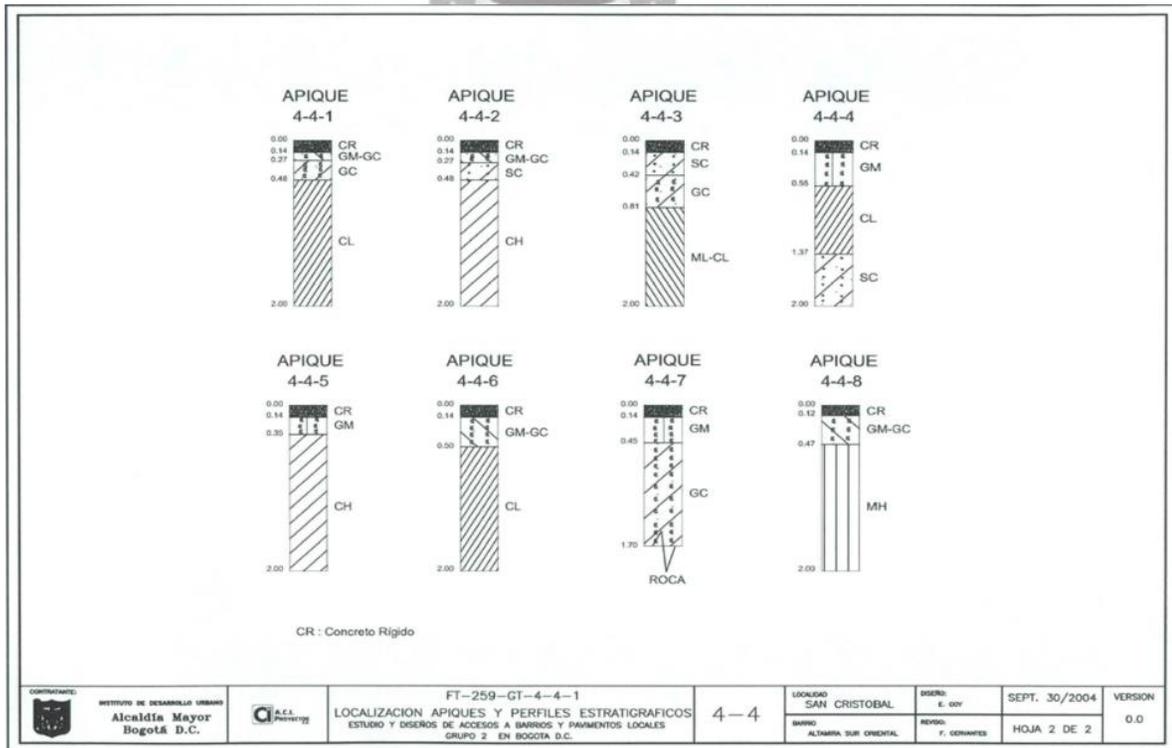
Figura 23 Información para apropiar para la Estación Altamira

NOMENCLATURA	APIQUES	TRAMO
CALLE 43A SUR ENTRE CARRERAS 11ESTE Y 13B ESTE	1-2-3-4-5-6-7-8-	4-4

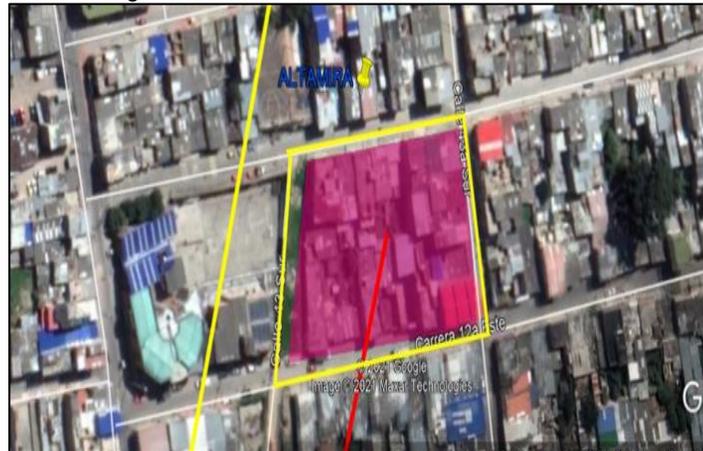
La localización de las Estaciones Altamira y la Victoria, escogidas en la etapa de Factibilidad se muestra en las figuras Figura 25 Localización Alternativa 2 Estación de Retorno Principal y Figura 26 Alternativa 1 Estación Intermedia La Victoria:

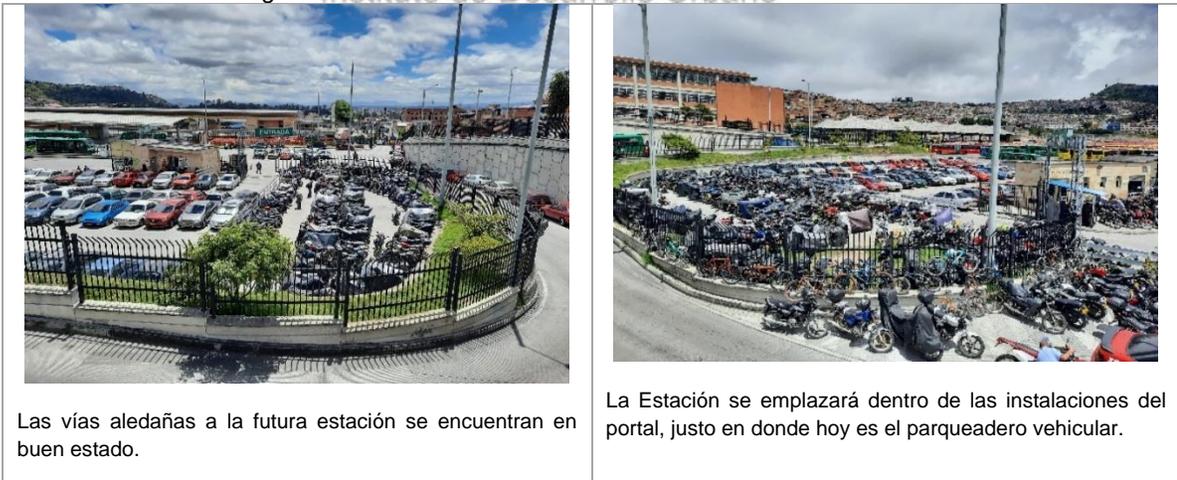
Figura 30 Estado de las Vías alrededor de la Estación 20 de Julio

Los andenes, fuera de la Estación, ofertan buen estado, toda vez que se intervinieron en el marco de la construcción del Portal. Al interior, es de interés las zonas blandas que bordean el sitio elegido, que actualmente sirven para el estacionamiento de motocicletas.

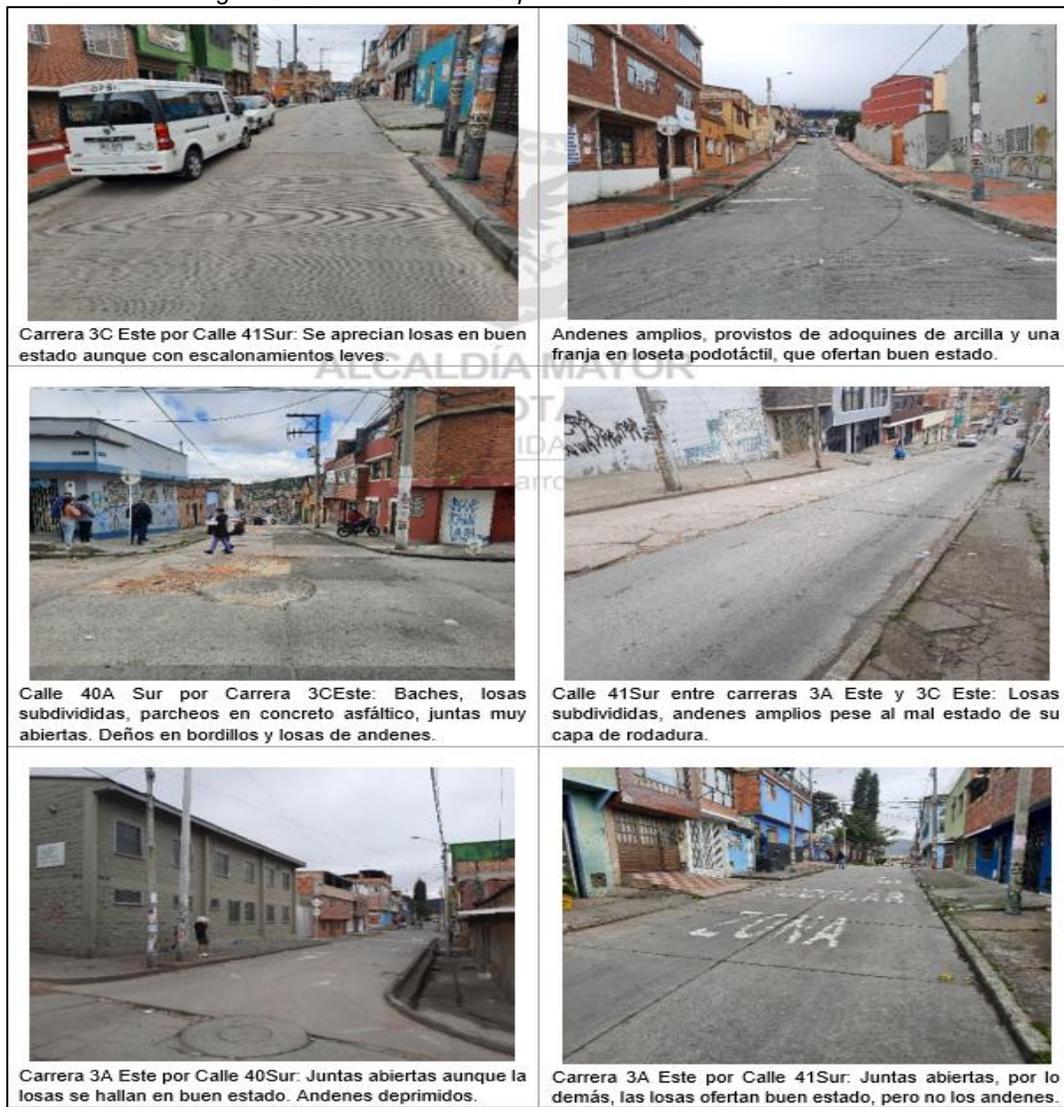
Figura 31 Estado de las Vías que bordean la Estación La Victoria

Se presenta a continuación el reporte fotográfico que se presentó en el Informe INF-PAV--CASC-102-21 V.04 “PLAN DE EXPLORACIÓN PAVIMENTOS PARA LA FASE DE DISEÑOS DEFINITIVOS”, estado de las Vías que bordean la Estación:

Las vías que rodean a la futura estación se encontraron los siguientes daños:

En relación a los andenes del espacio público, predominan las superficies en concreto, pero su estado, según los múltiples daños apreciados (fracturas, desgaste, presencia de plántulas y pasto que afloran por las fisuras y desportillamiento de bordillos), es bastante precario. Algunos accesos a predios los niveles están bajos respecto a la calzada.

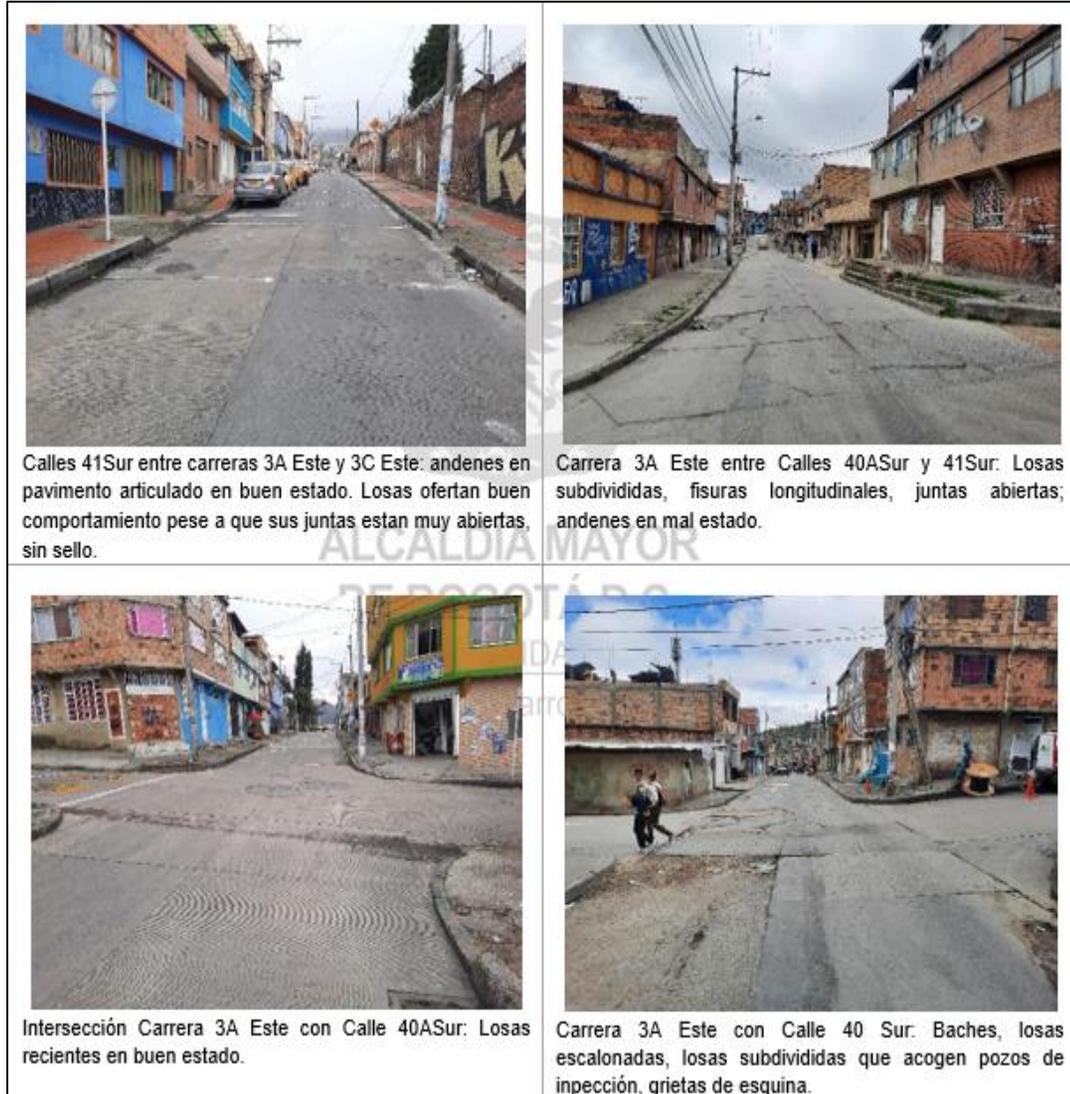
Figura 32 Estado de las Vías que rodean a la Estación La Victoria

Los andenes para tránsito peatonal poseen variadas texturas o capa de rodadura (concreto hidráulico, tablón de gres y adoquines de arcilla), presentan de regular a mal estado aquellas superficies en losas de concreto, en tanto que las de tablón y adoquines, por ser más recientes, su estado es favorable. Longitudinalmente no hay un perfil continuo en virtud a la configuración mediante terraceo de los predios.

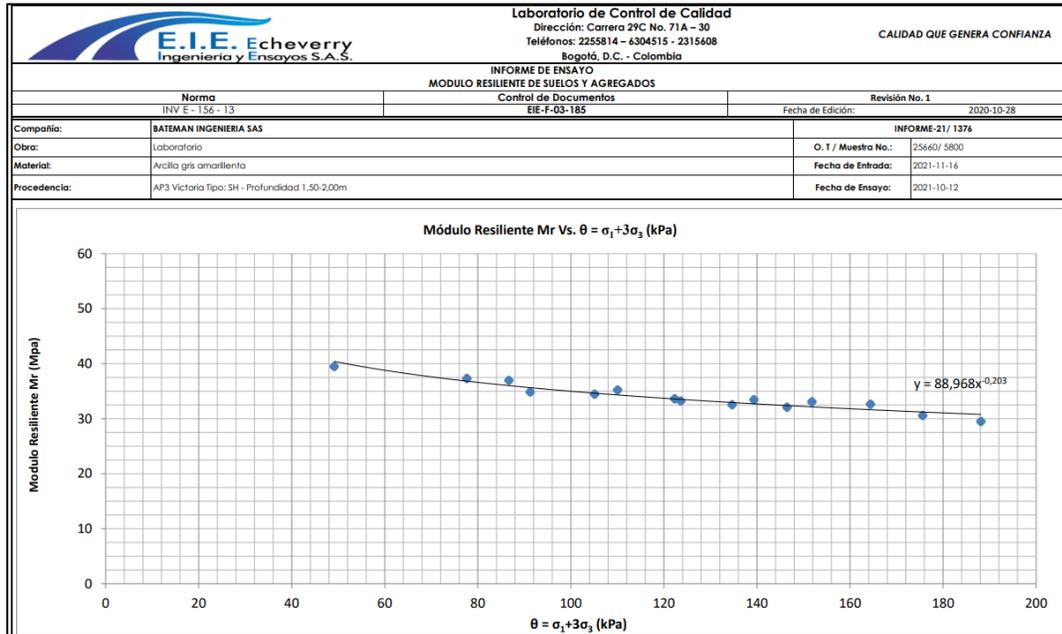
*Figura 37 Curva Módulo Resiliente Vs Esfuerzo Desviador apique 3
Estación La Victoria*

El Módulo Resiliente se registró en el laboratorio mediante la norma IDU E-156-2013 de 2013, dieron resultados valores entre 29.48 MPa y 39.48 Mpa. La norma de ensayo en el numeral 4.1 indica que este ensayo “proporciona una relación básica entre el esfuerzo y la deformación de los materiales bajo cargas repetidas...”, razón que nos llevó a concluir que los valores de módulo resiliente de la subrasante mejorada a tener en cuenta es la indicada en el cuadro anterior, mayor o igual (≥) a 30 MPa, recomendada por la Entidad. Los módulos resilientes no son en general dependientes de la presión de confinamiento (XIV CONGRESO NACIONAL DE INGENIERIA CIVIL-IQUITOS 2003, PAME VASQUEZ LOPEZ) como se observa en la figura que a continuación se expone elaborada por el laboratorio PAVIMENTOS&GEOTECNIA:

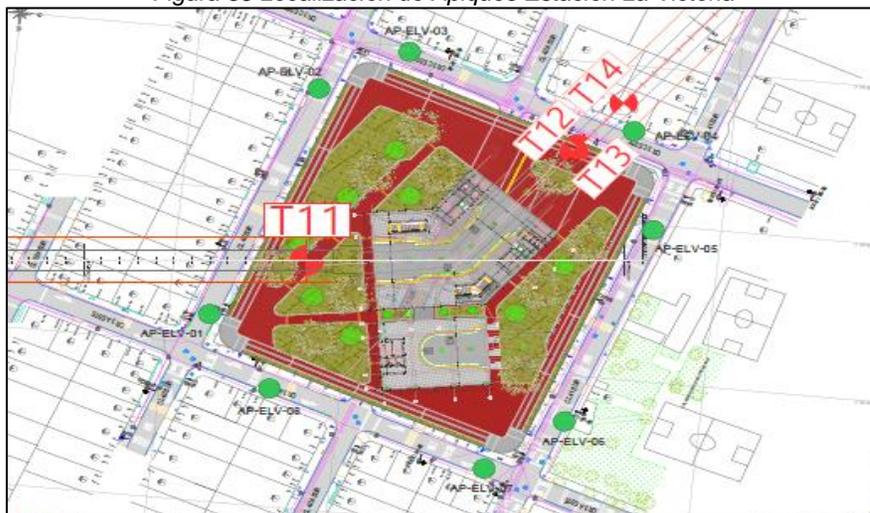
Figura 38 Localización de Apiques Estación La Victoria

A continuación se presenta una ilustración que indica la ubicación de los apiques realizados:

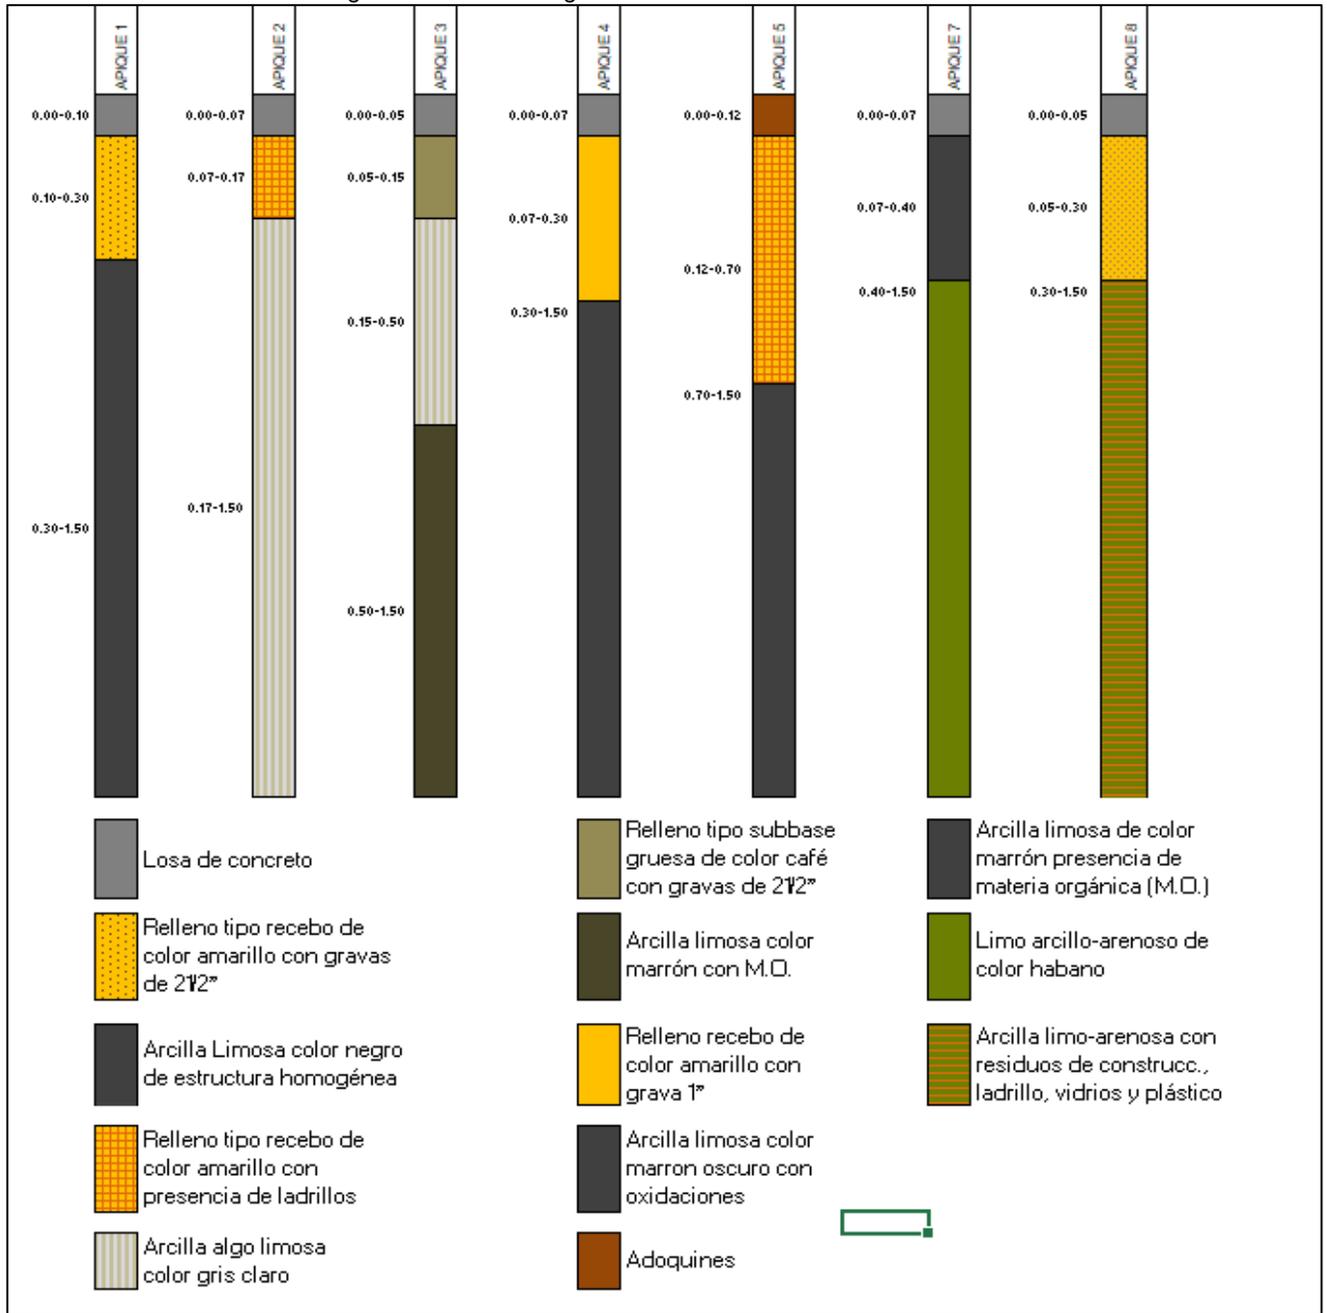
Figura 40 Perfil Estratigráfico Estación La Victoria

En los apiques 1, 4 y 8 bajo la losa de concreto se encuentra un recebo que no se va a tener en cuenta dada la intervención del proyecto para la instalación de redes hidráulicas,

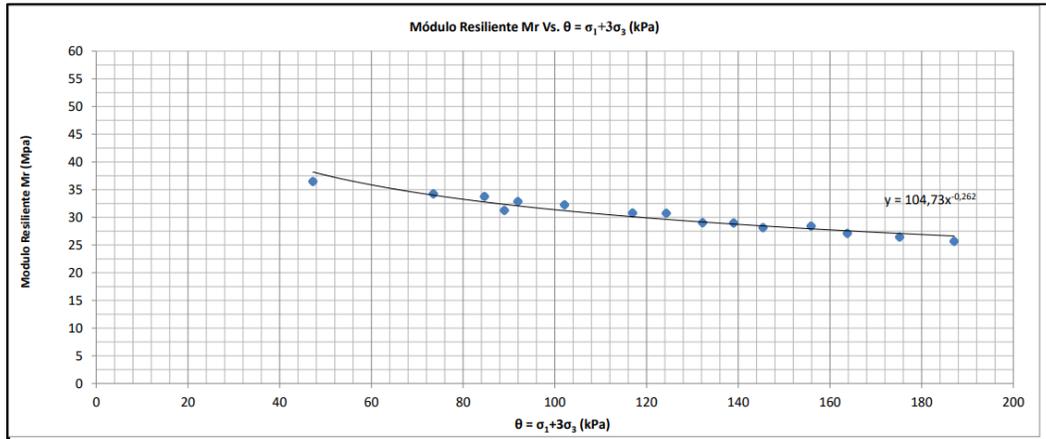
Figura 42 Curva Modulo Resiliente Vs Esfuerzo Desviador apique 1 Estación Altamira

LOPEZ) como se observa en la figura que a continuación se expone elaborada por el laboratorio PAVIMENTOS&GEOTECNIA:

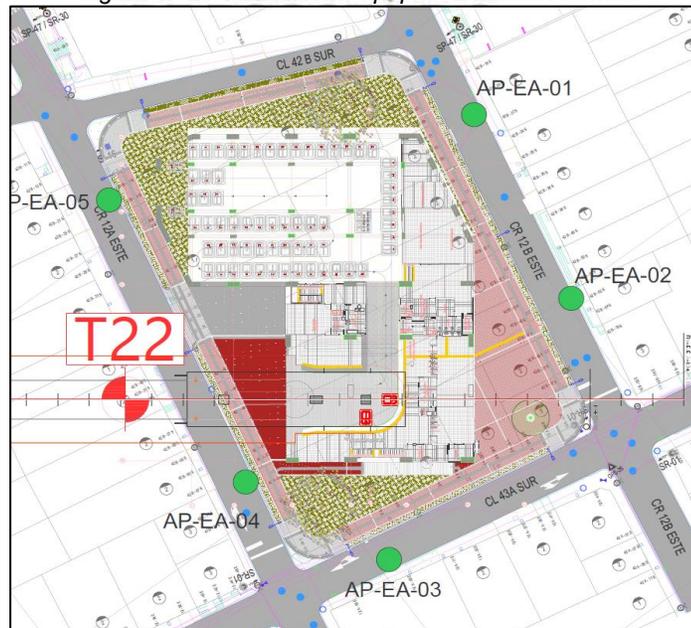
Figura 43 Localización de Apiques Estación Altamira

Se ilustra mediante la figura siguiente la localización de los apiques realizados en este sector:
