**“ACTUALIZACIÓN, AJUSTES Y COMPLEMENTACIÓN DE LA FACTIBILIDAD
Y LOS ESTUDIOS Y DISEÑOS DEL CABLE AÉREO EN SAN CRISTÓBAL,
EN BOGOTÁ D.C.”**

CONTRATO DE CONSULTORÍA No. 1630 DE 2020

INF-PAV--CASC-169-21

**DISEÑO DE DETALLE DE ESTRUCTURAS DE PAVIMENTOS,
ESPACIO PÚBLICO, PLAZOLETAS Y CICLORUTAS**

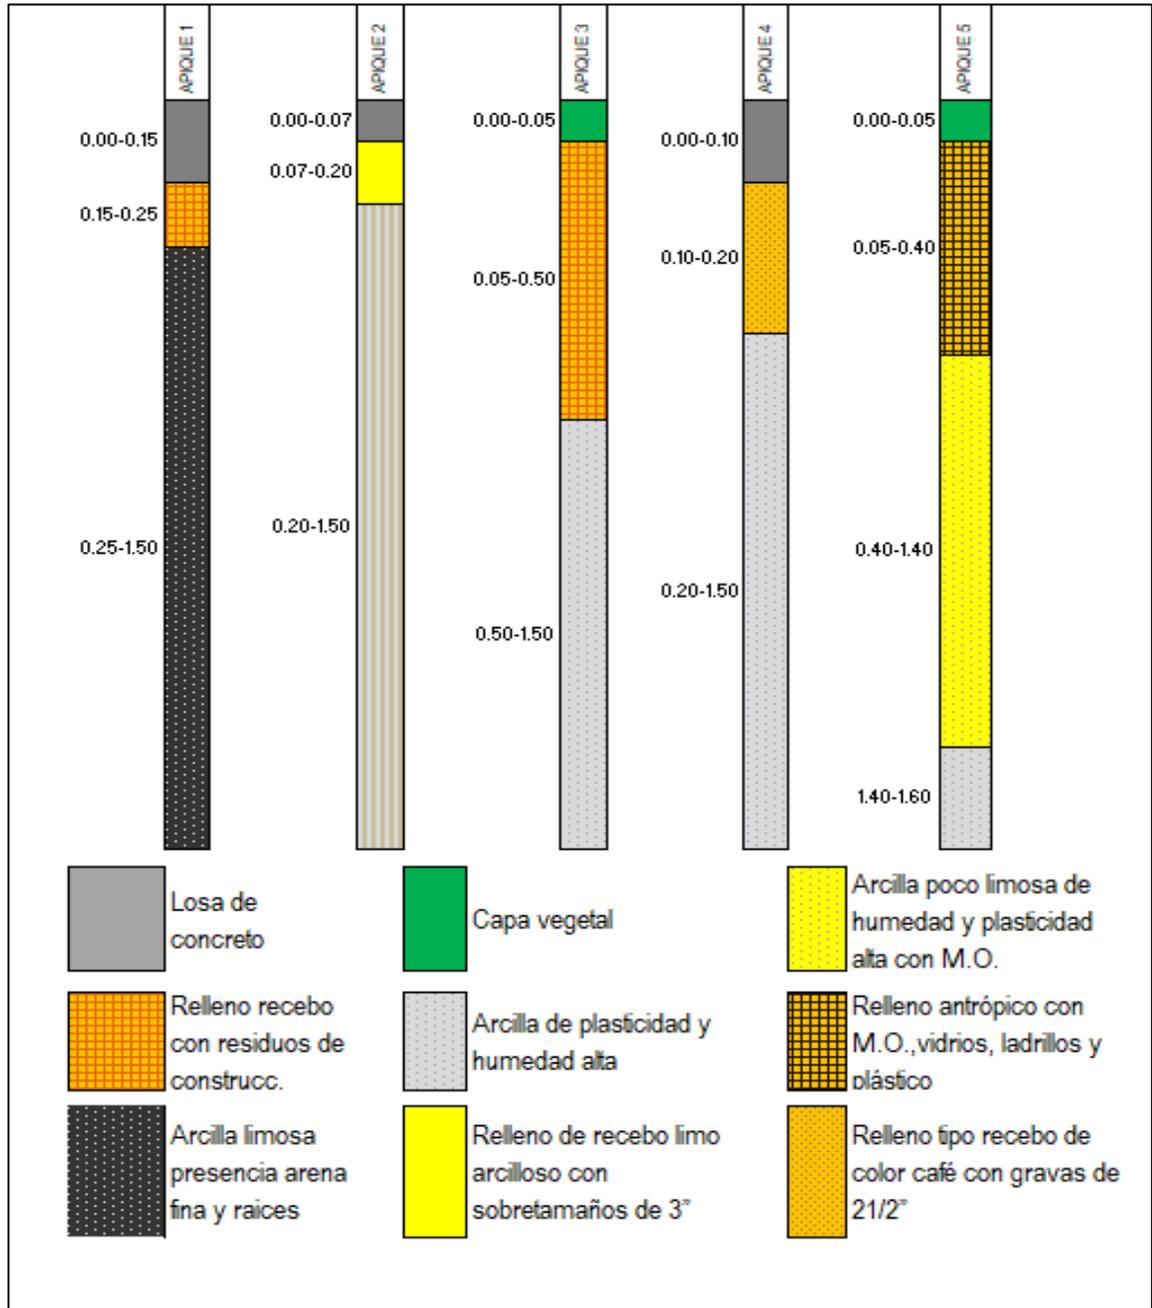
Figura 45 Perfil Estratigráfico Estación Altamira

Se presentan los perfiles estratigráficos obtenidos en esta zona:

En los apiques 2 y 4 bajo la losa de concreto se encuentra un recebo que no se va a tener en cuenta dada la intervención del proyecto para la instalación de redes hidráulicas,

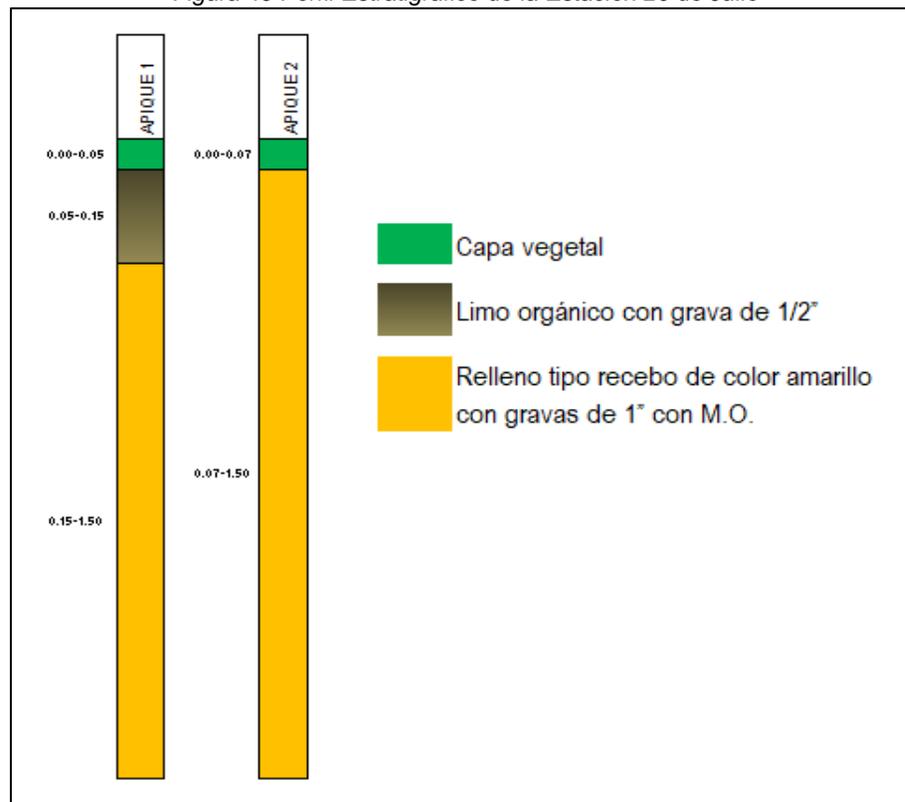
Figura 49 Perfil Estratigráfico de la Estación 20 de Julio

Los perfiles estratigráficos de los dos apiques se presentan a continuación:

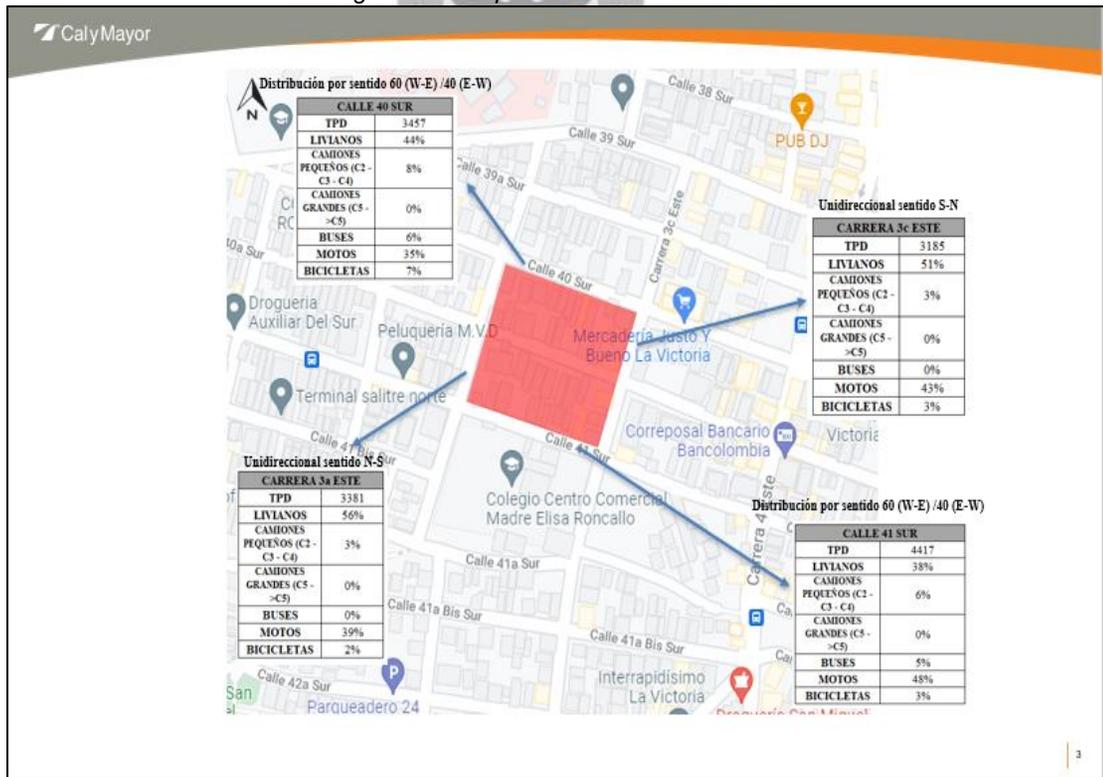
Figura 70 TPD para la Estación La Victoria

Para el año 2025 los TPD se presentan en la siguiente figura:

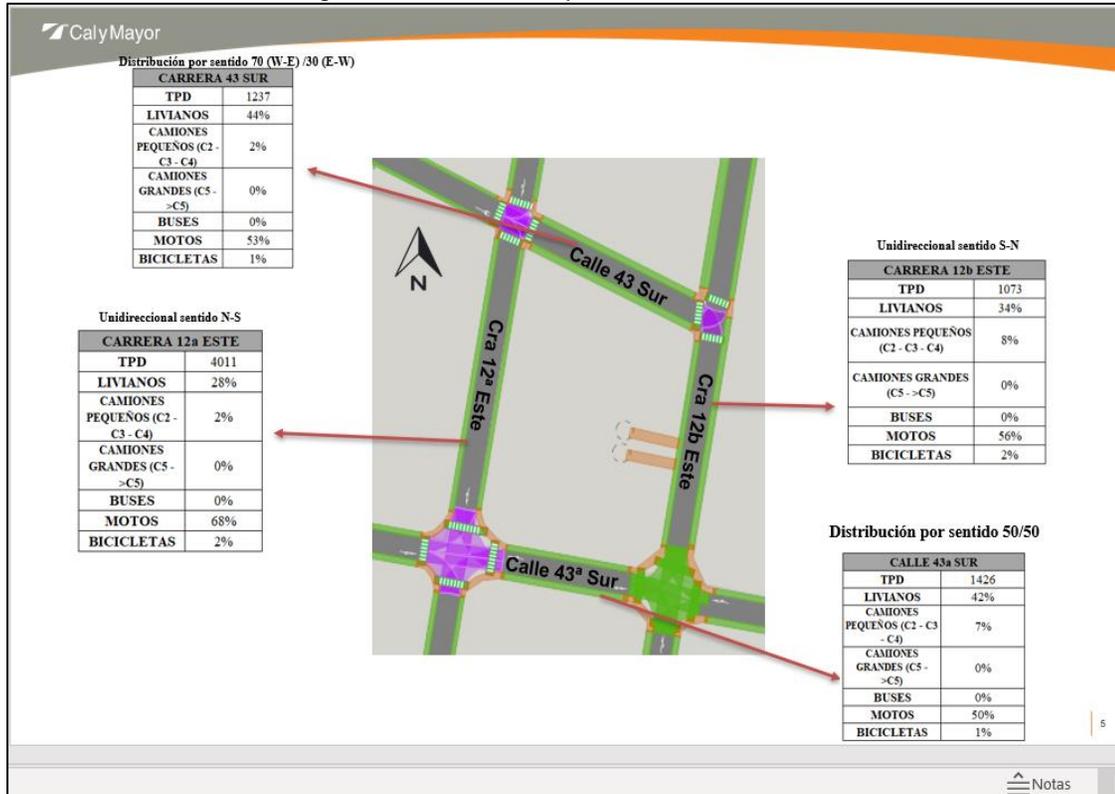
Figura 71 TPD año 2025 para la Estación Altamira

Para el año 2025 los TPD se presentan en la siguiente figura:

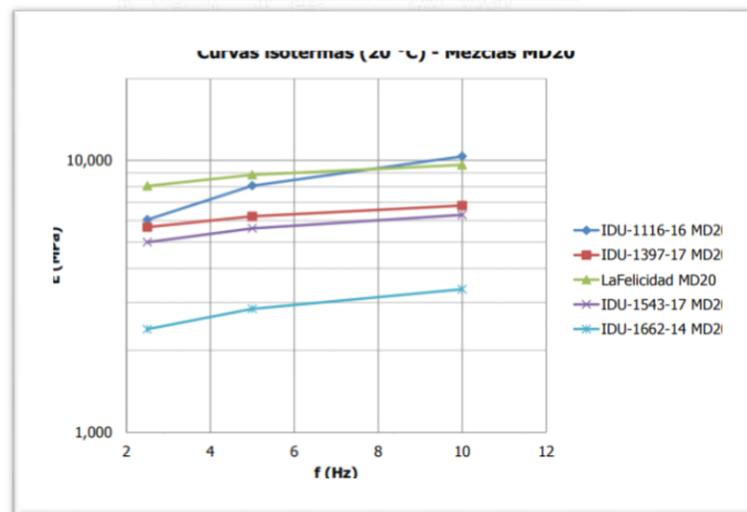
Figura 72 Curvas Isotermas (20°C)-MD20

La Estabilidad Marshall que se consideró para una mezcla asfáltica MD19, es la reportada por PROCOPAL en su informe de fabricación de una mezcla MD20, el valor de 1,467 kgf.

Se incorporó una base granular tratada con asfalto, el módulo a considerar es el reportado en el Capítulo 11 Pavimentos a partir de las curvas isotermas, ensayadas a 20°C para este material tratado, estableciendo un módulo de diseño de 2400 MPa. Como los sectores objetivo son vías locales, la velocidad máxima de operación vehicular es 30Km/h, de tal suerte que la frecuencia elegida es 4Hz:

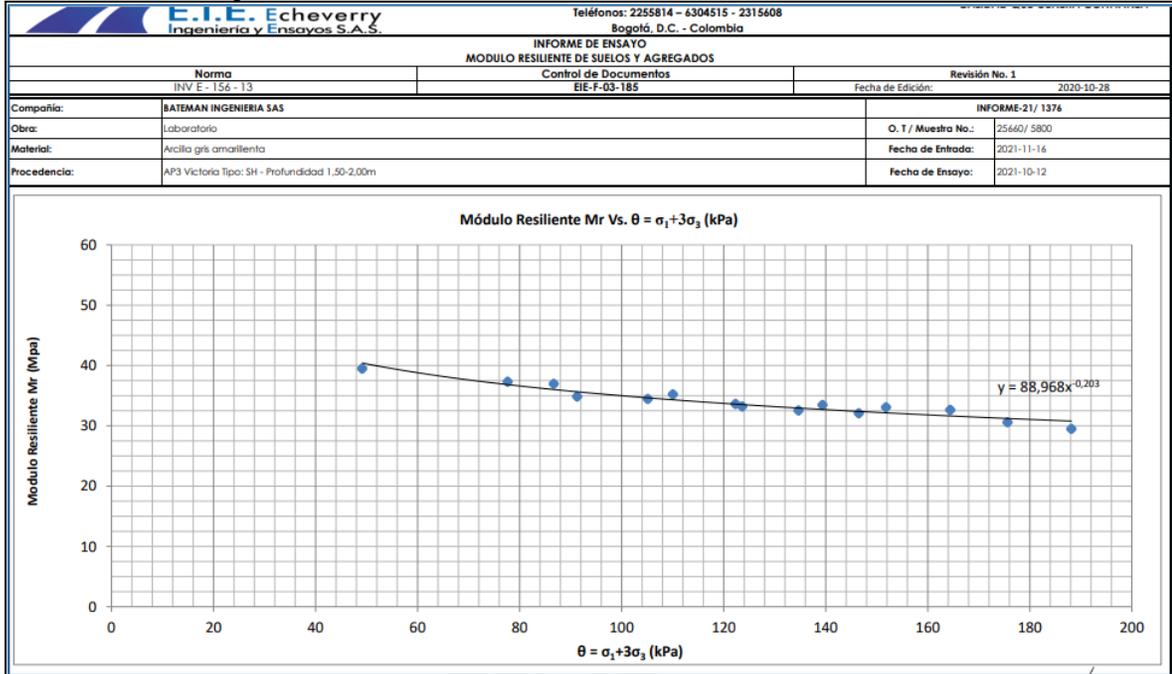
Figura 102 Gráfica Esfuerzo Desviador vs Módulo Resiliente-La Victoria

Las gráficas obtenidas mediante el ensayo del Módulo Resiliente, norma INV E-156-13, por estación, se presentan a continuación:

La conclusión principal es que los valores de los módulos no se pueden comparar porque la verificación se hace con una muestra en condición de humedad natural y el diseño en condición saturada, según se presenta en la siguiente tabla.

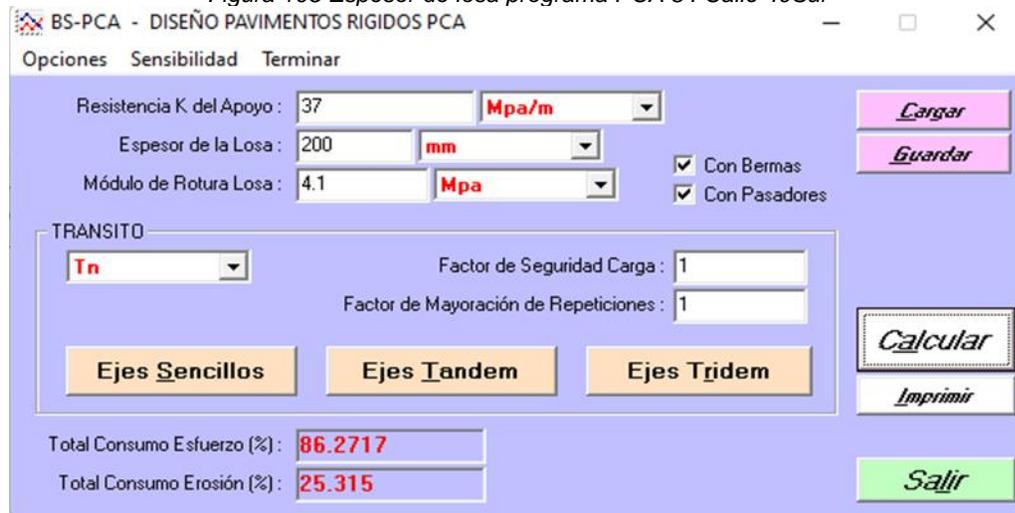
Figura 105 Espesor de losa programa PCA 84 Calle 40Sur

✓ **Espesor de losa**

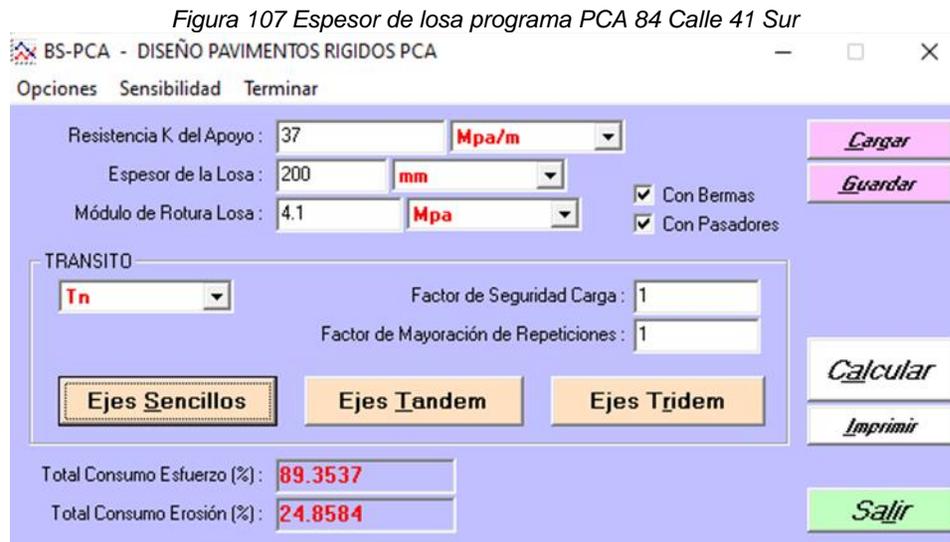
Figura 107 Espesor de losa programa PCA 84 Calle 41 Sur

✓ Espesor de losa

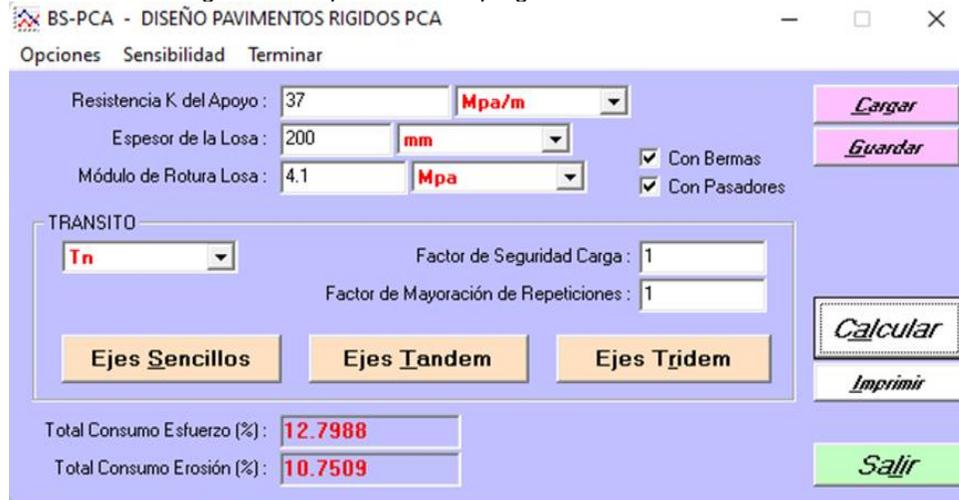
Figura 109 Espesor de losa programa PCA 84 Cra 3AEste

✓ **Espesor de losa**

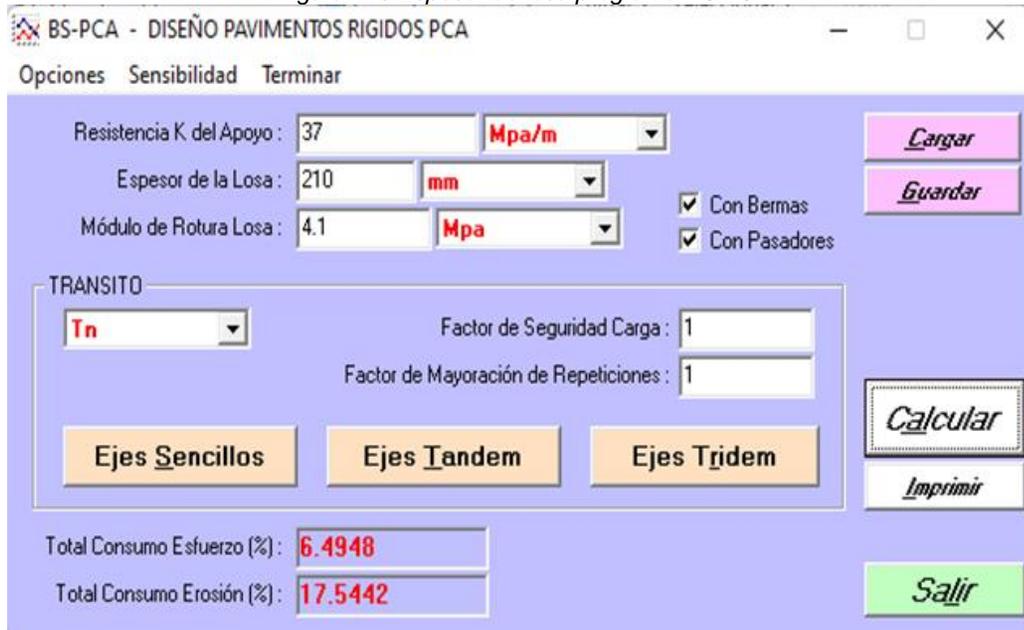
Figura 113 Espesor de losa programa PCA 84

✓ **Espesor de la losa**

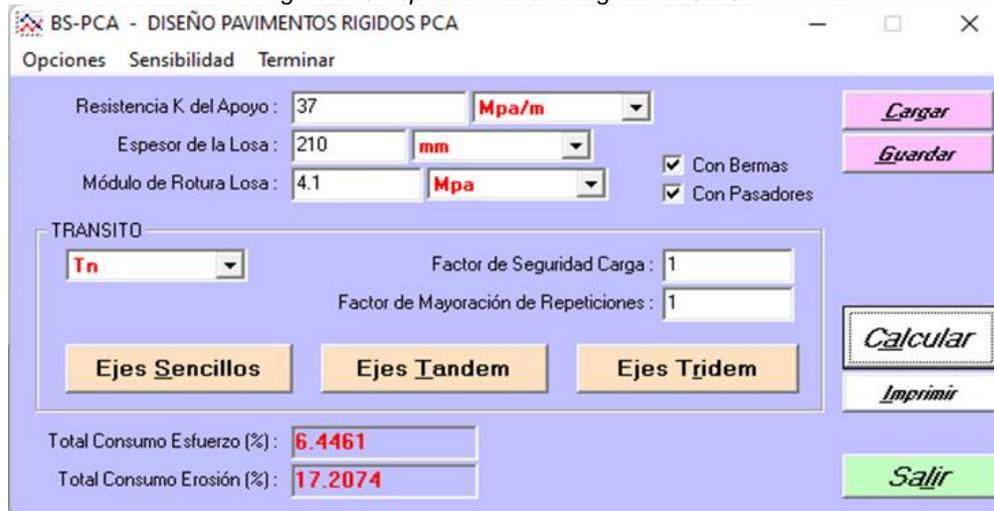
Figura 115 Espesor de losa Programa PCA-84

✓ **Espesor de losa**

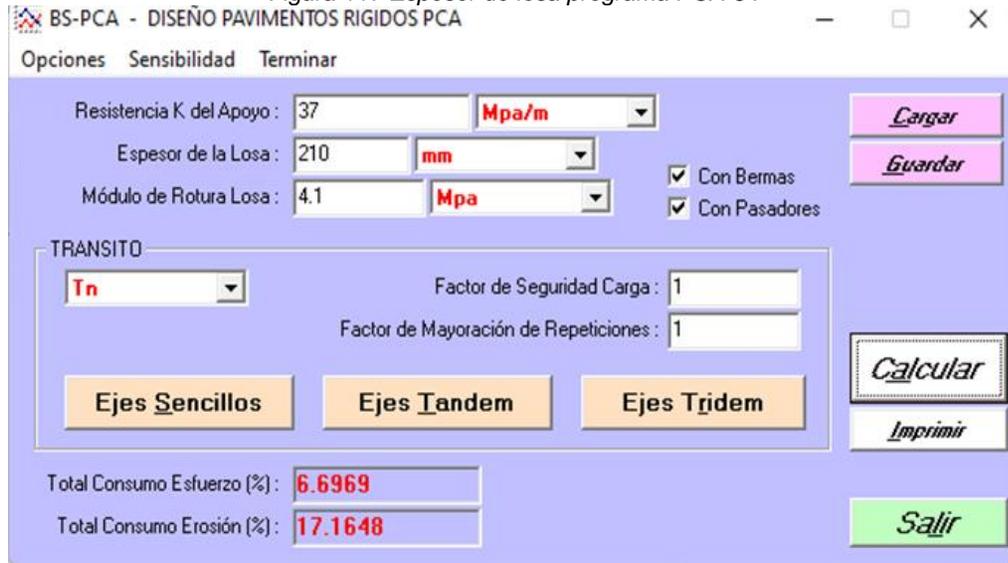
Figura 117 Espesor de losa programa PCA-84

✓ **Espesor de losa**

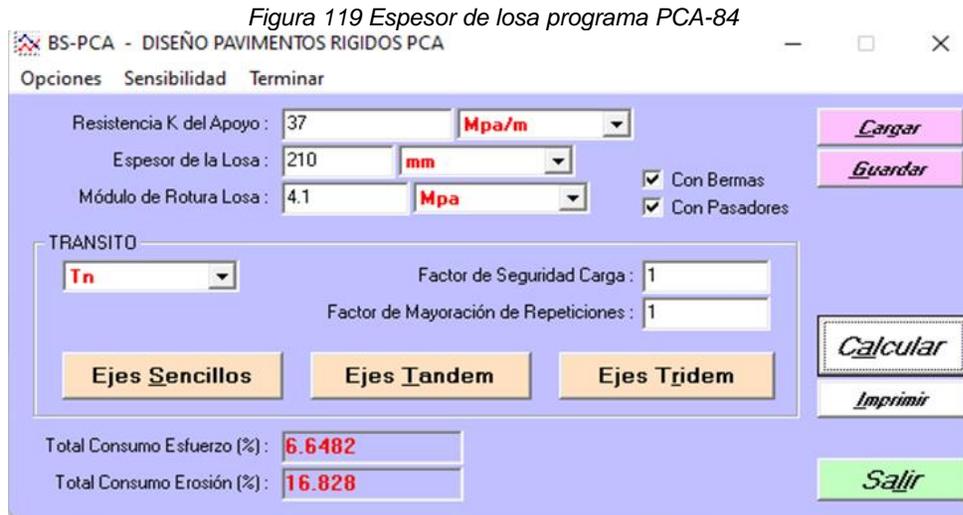
12.5.8 Estructura Estación La Victoria – Intersección Calle 41 Sur-Cra 3C Este

✓ **Espesor de losa**

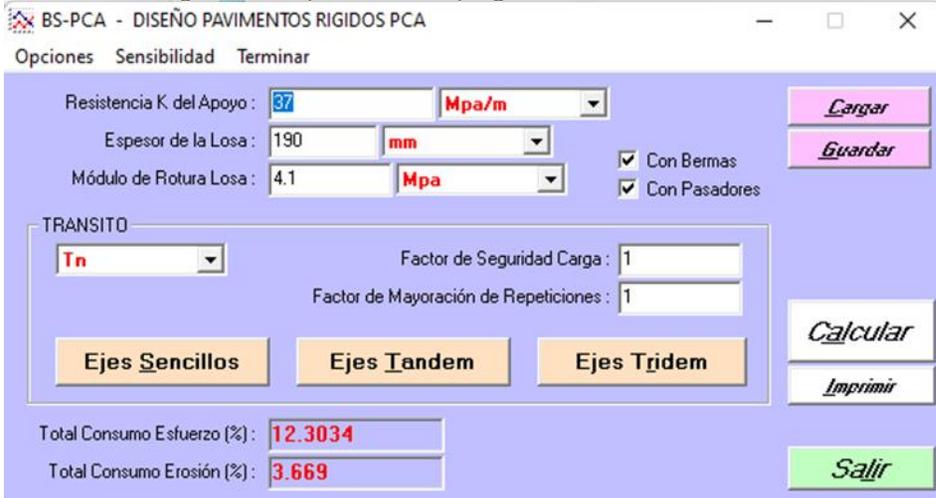
Figura 121 Espesor de losa programa PCA 84 Calle 43 Sur

✓ **Espesor de la losa**

Módulo de Rotura Losa : 4.1 Mpa

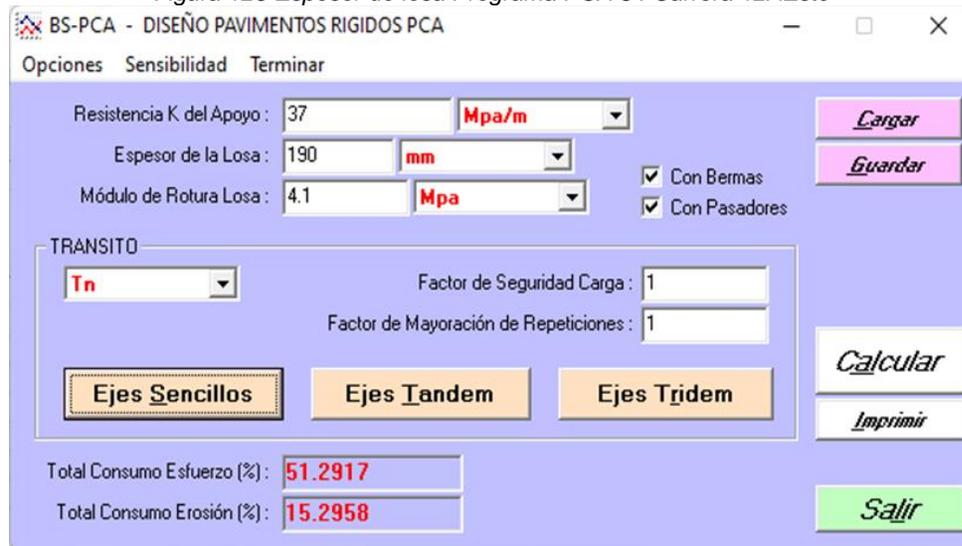
Figura 125 Espesor de losa Programa PCA 84 Carrera 12AEste

✓ **Espesor de la losa**

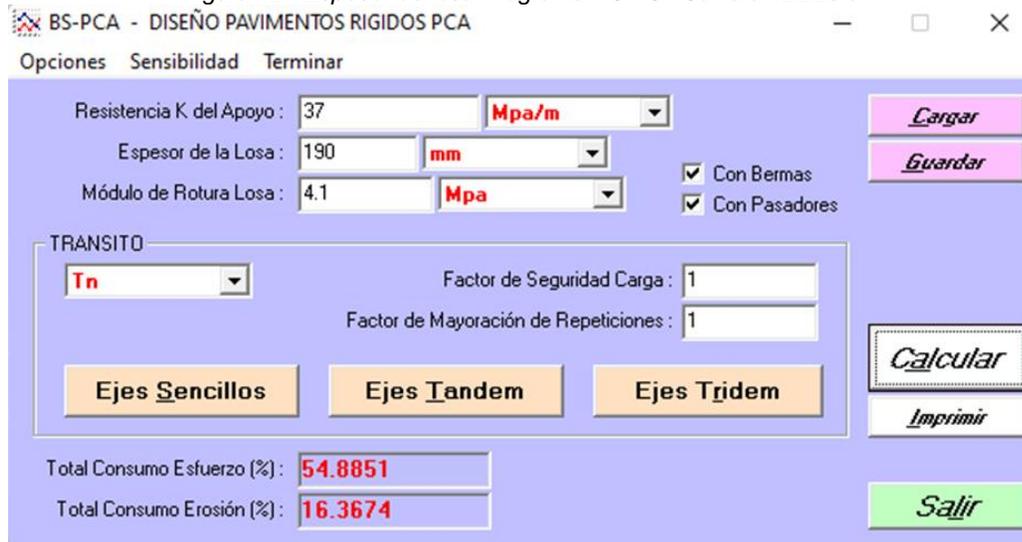
Figura 127 Espesor de losa Programa PCA 84 Carrera 12BEste

✓ **Espesor de la losa**

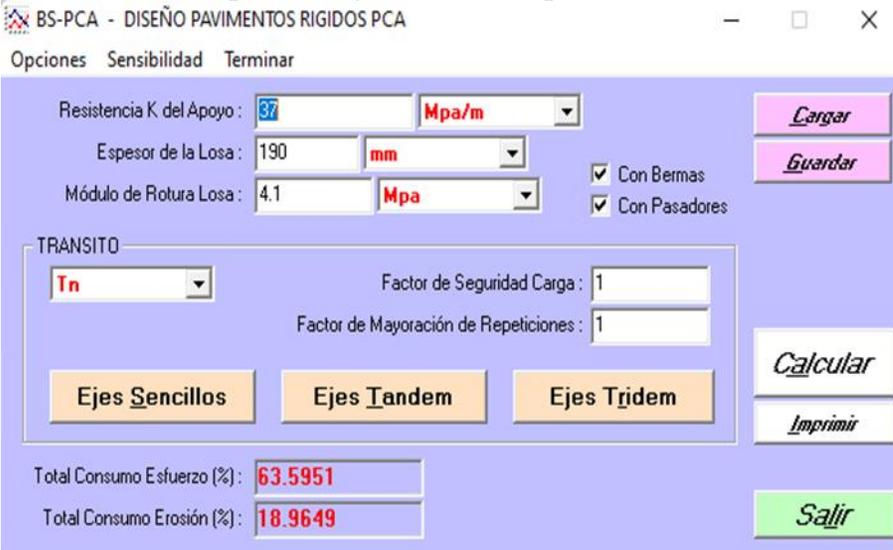
Figura 129 Espesor de losa Programa PCA 84

✓ **Espesor de la losa**

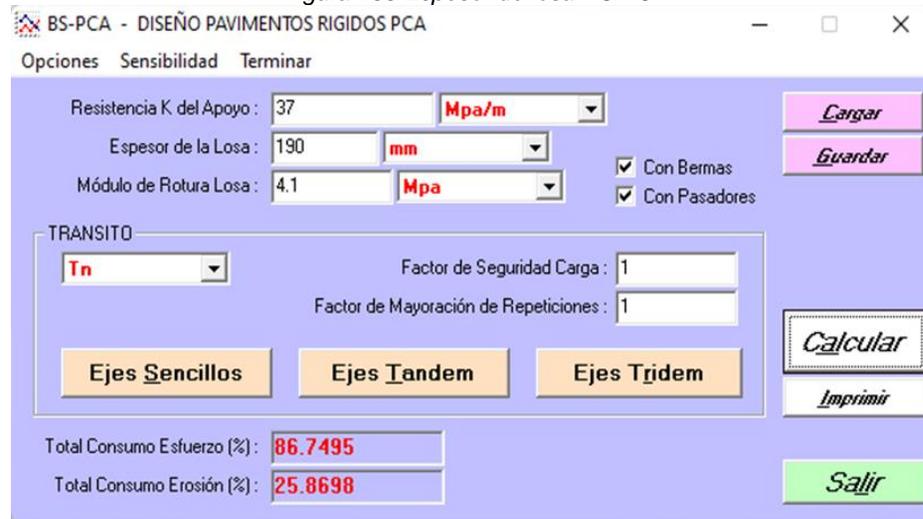
Figura 133 Espesor de losa PCA-84

12.5.15 Estructura Intersección Calle 43A Sur con Cra 12A Este

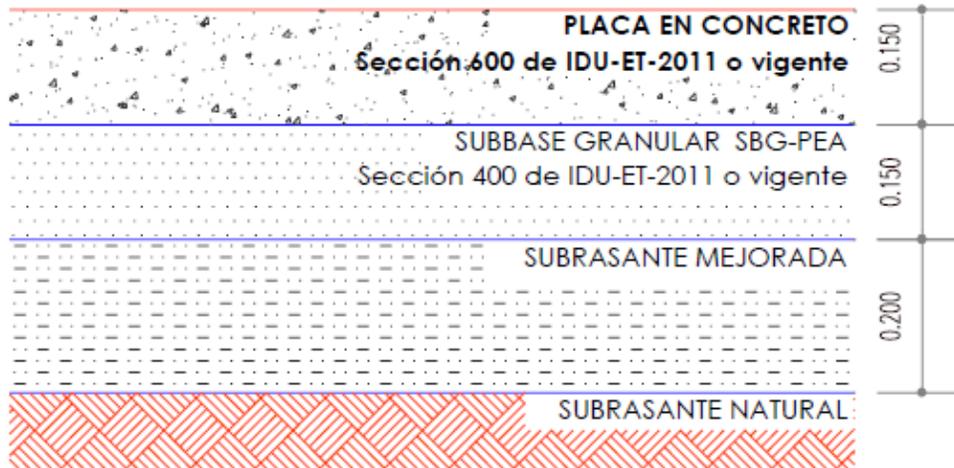
Figura 141 Estructura para acceso vehicular, pompeyanos y vías con tránsito restringido para subrasante Tipo S2 y Criterios de diseño 3

Para las rampas de ingreso a estaciones y predios se mantuvo el criterio de diseño 2, obteniendo los siguientes espesores:

Estructuras para acceso vehicular, pompeyanos y vías con tránsito restringido para Subrasante - Tipo S2 y Criterio de diseño 3

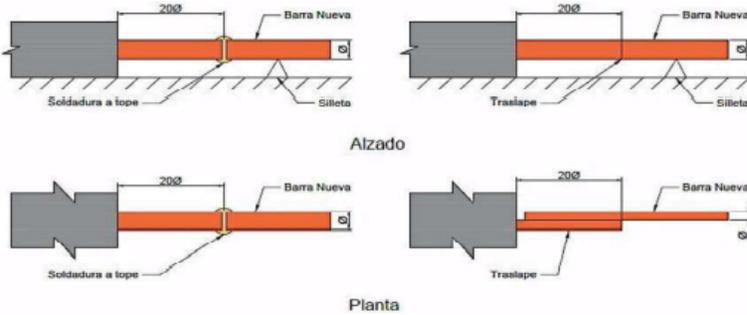
<p style="text-align: center;">REQUERIMIENTOS PARA LA EJECUCIÓN DE LOS TRABAJOS</p> <p style="text-align: center;">Ilustración 910.1. Uniones de barras de acero de refuerzo continuo (N CSV CAR 3 02 010/03)</p> <div style="text-align: center;">

<p>Reemplazo del acero de refuerzo continuo</p> <p>Cuando sea necesario reemplazar el acero de refuerzo continuo, se deben unir las nuevas barras de acero a los segmentos que queden después de remover el concreto. La unión de los segmentos de acero nuevos con los existentes se debe hacer mediante sujetadores mecánicos o bien uniones soldadas, según lo indique el proyecto (Ilustración 910.1).</p>
<p>Preparación de las juntas longitudinales</p> <p>Previamente al vaciado se deben preparar las juntas longitudinales de las losas considerando lo siguiente:</p> <ul style="list-style-type: none"> – Cuando se repongan losas mayores de 4,5 m en el sentido longitudinal o dos o más losas contiguas, se deben reponer las barras de amarre con las losas adyacentes. Para esto, se deben hacer perforaciones a lo largo de la junta longitudinal a cada 75 cm si los documentos del proyecto no establecen otra cosa. Las barras de amarre se deben fijar a las losas existentes de la misma manera que las pasa-juntas, pero sin fundas. – En el caso de que se repongan dos losas adyacentes en el sentido transversal y se coloquen barras de amarre entre ellas, éstas se deben instalar antes del vaciado del concreto hidráulico, mediante siletas que las aseguren en la posición correcta durante el vaciado y el vibrado del concreto. En una longitud de 45 cm antes y después de una junta transversal, no se pueden colocar barras de amarre.

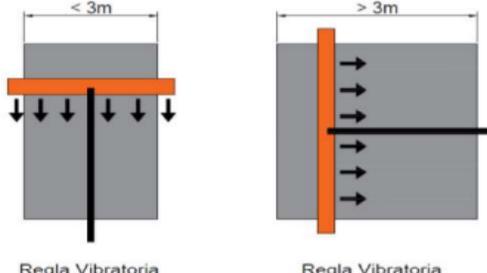
<p style="text-align: center;">Ilustración 910.2 Dirección de enrase y terminado de la superficie (N CSV CAR 3 02 010/03).</p> <div style="text-align: center;">

</div>
<p>Preparación de las juntas longitudinales</p> <p>Previamente al vaciado se deben preparar las juntas longitudinales de las losas considerando lo siguiente (Continuación):</p> <ul style="list-style-type: none"> – Cuando se repongan losas, en el sentido longitudinal se debe colocar una tabla aisladora a lo largo de toda la junta longitudinal con las losas adyacentes. La tabla aisladora puede ser una tira de cartón, de fibra o de un material similar, de cinco (5) milímetros de espesor y una altura igual a la profundidad de la caja de la junta preexistente.
<p>Acabado del concreto hidráulico</p> <p>En reposiciones menores de tres (3) metros en el sentido longitudinal, para el enrasado se debe utilizar una regla vibratoria, la cual deber ser desplazada por el pavimento en dirección transversal a las juntas longitudinales, de tal forma que se apoye en la superficie de las losas adyacentes y para reparaciones mayores de tres (3) metros, el enrasado se debe llevar a cabo con una regla vibratoria, moviéndola en el sentido longitudinal, como se muestra en la Ilustración 910.2.</p>

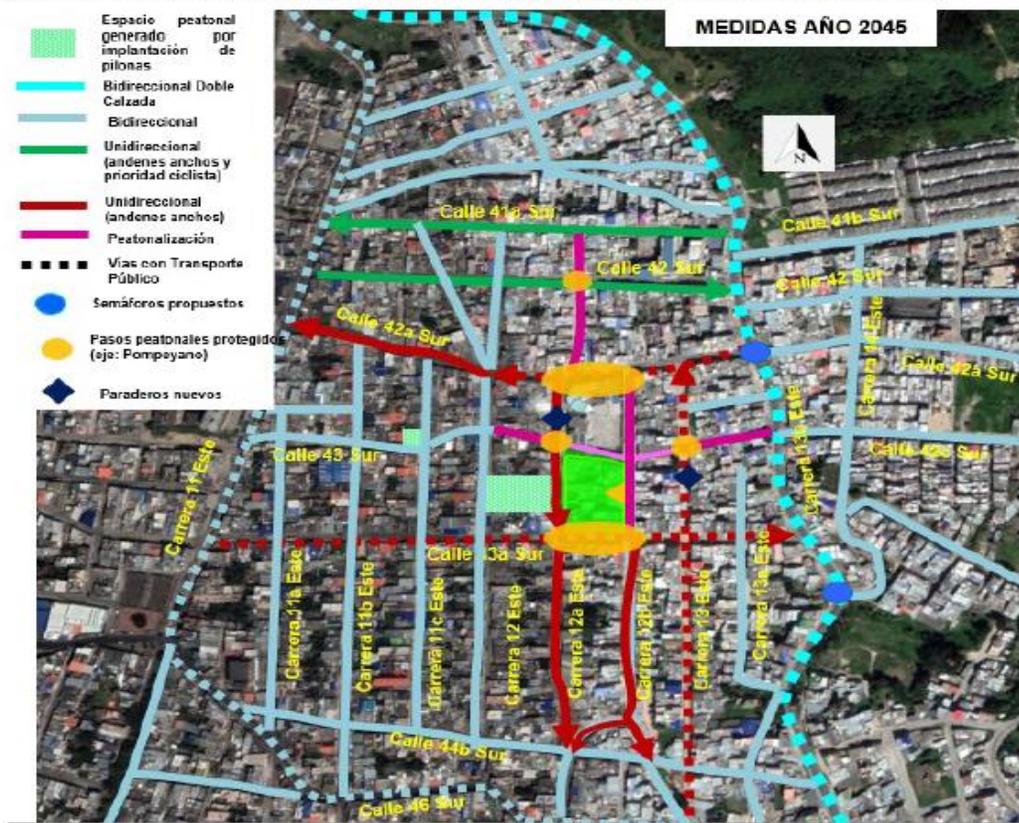
Figura 147. Propuesta de intervención zona de influencia Estación de Retorno año 2045

En el Estudio de Tránsito INF-TRA-CASC-125-21 Versión 1 Estación Altamira se presentaron diversos escenarios de movilidad para el año 2045, en la presente imagen se ilustra una de las propuestas de este estudio:

Como se observa en la imagen esta la proyección de una peatonalización en la calle 43 Sur entre Carrera 12 A Este y Carrera 12 B Este, pero es solo un escenario de lo que se puede presentar. Lo mismo pasa con el pompeyano que se ve está demarcado en la Calle 43 A Sur entre las mismas carreras mencionadas al inicio del párrafo.

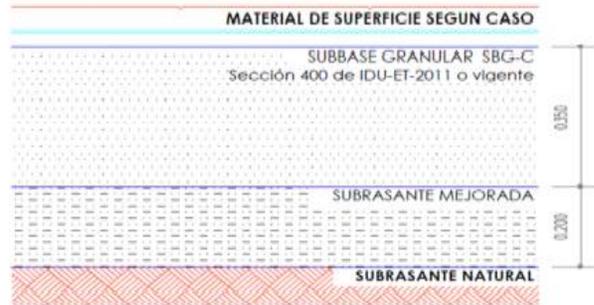
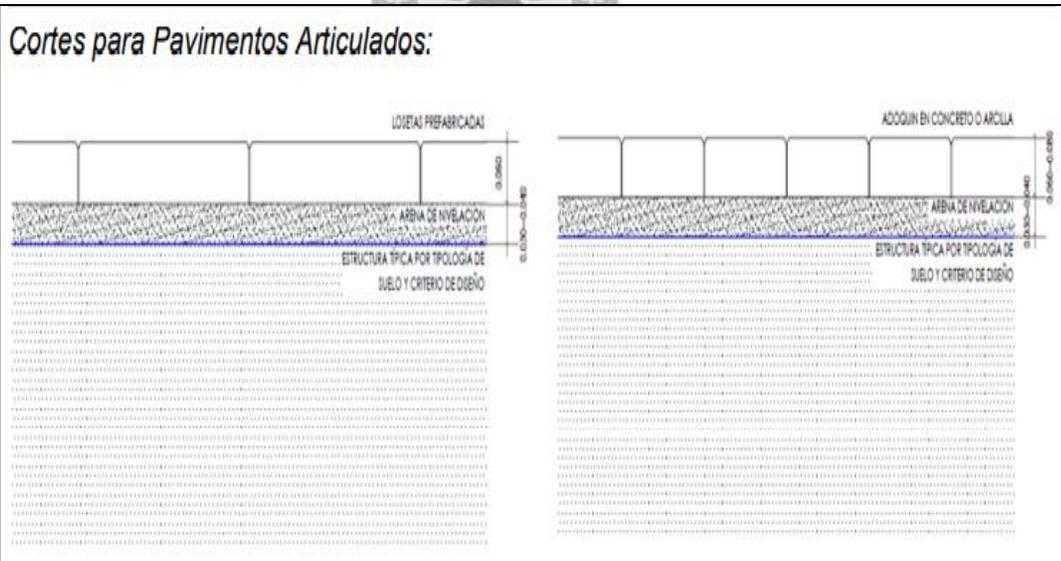
**Estructuras para Espacio Público Peatonal y Red de ciclorrutas (a nivel de andén)
para Subrasante - Tipo S2 y Criterio de diseño 2**

Espacio Público Peatonal, incluidas Plazoletas y Red de Ciclorrutas a nivel de andén, que en ocasiones soporta carga vehicular pesada.

La arena de nivelación se requiere sea de río o de trituración, la capa a extender es de 3 a 5 cm.
