## 6 ANÁLISIS GEOTÉCNICOS

### 6.1 ANÁLISIS DE ESTABILIDAD

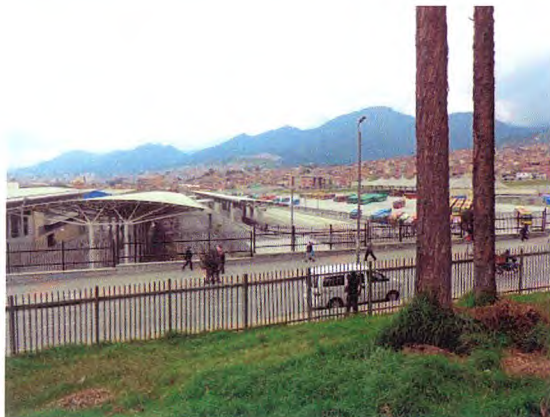
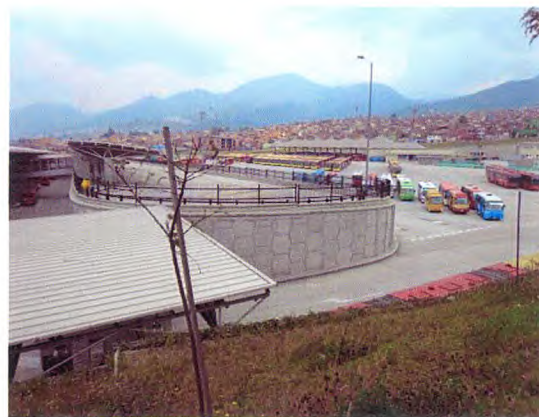
**Figura 31. Estación Portal 20 de Julio**

La zona de estudio hace referencia al inicio del cable sobre el portal de Transmilenio del 20 de Julio (**Figura 31**. “Estación Portal 20 de Julio”). La geomorfología de la zona es de pendientes bajas. En cercanías de la estación se realizó la perforación P1.

Dadas las características de los materiales encontrados, se propone que las pilonas (estructura electromecánica) y las fundaciones de la estación alcancen la roca de la Formación Bogotá, atravesando materiales de lleno antrópico. Esto puede darse mediante la construcción de unos pilotes cortos que alcancen el material competente.

De acuerdo con lo observado en la Figura 31 y la Figura 33 y con base en lo observado en los recorridos de campo se concluye:

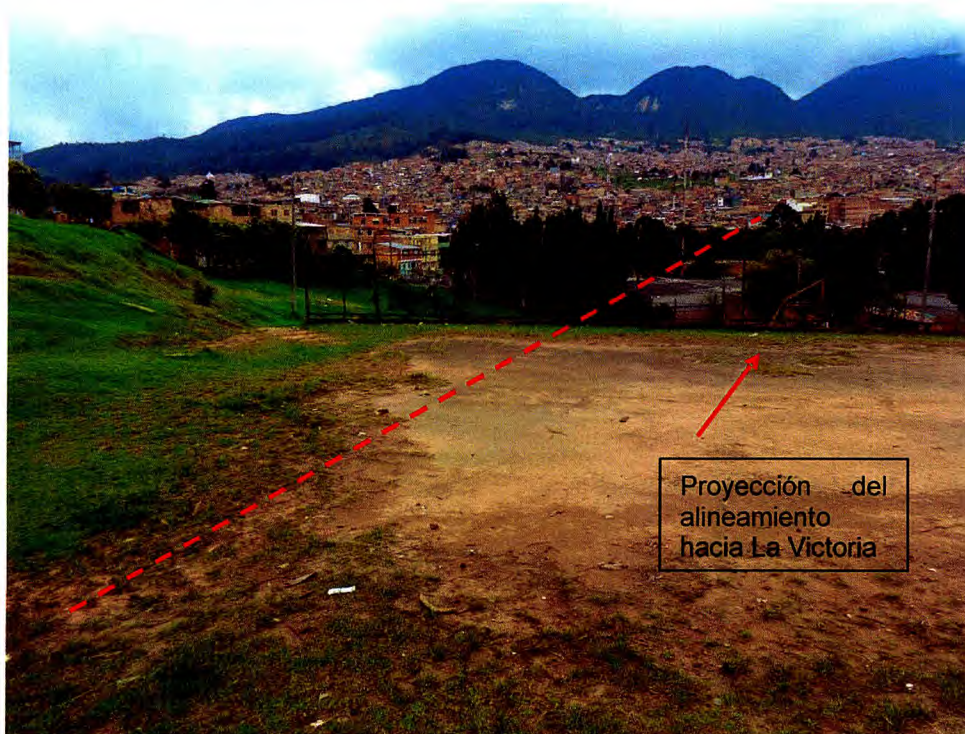
Figura 34. Alineamiento cable hacia la estación La Victoria

La perforación P2 fue realizada allí. En la **Figura 34. "Alineamiento cable hacia la estación La Victoria"**, se muestra la zona cerca del CADE por donde pasará el cable.
