Estudio de factibilidad de los corredores de transporte por cable en las localidades de Ciudad Bolívar y San Cristóbal de Bogotá

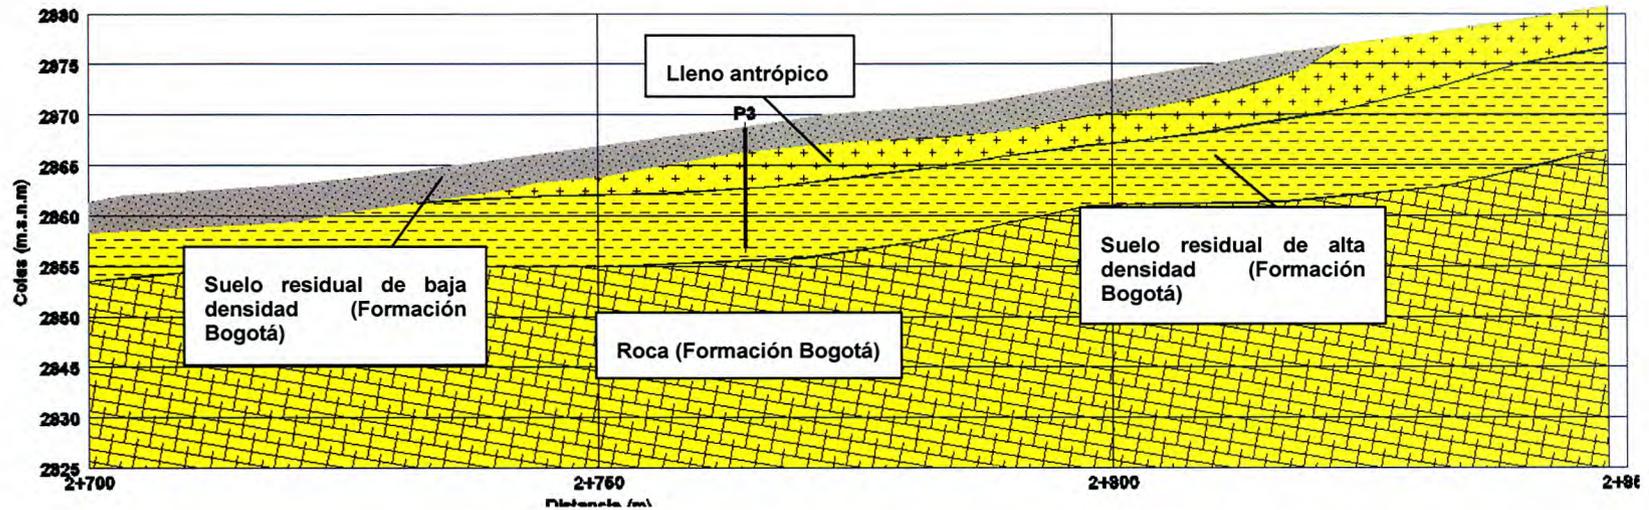
Figura 41. Perfil estratigráfico (perfil C-C) estación Altamira – Moralba

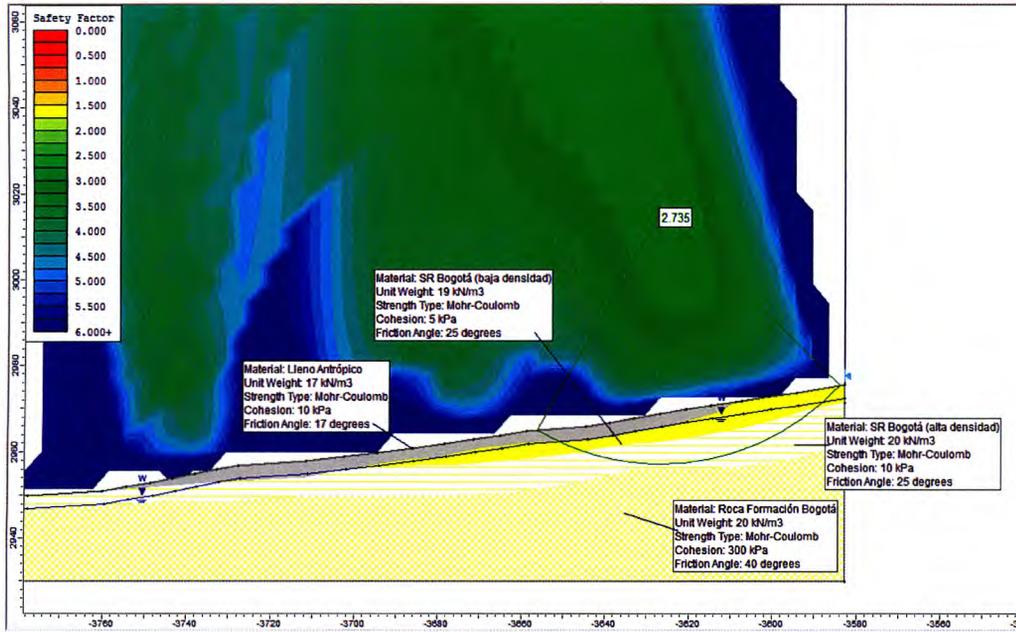
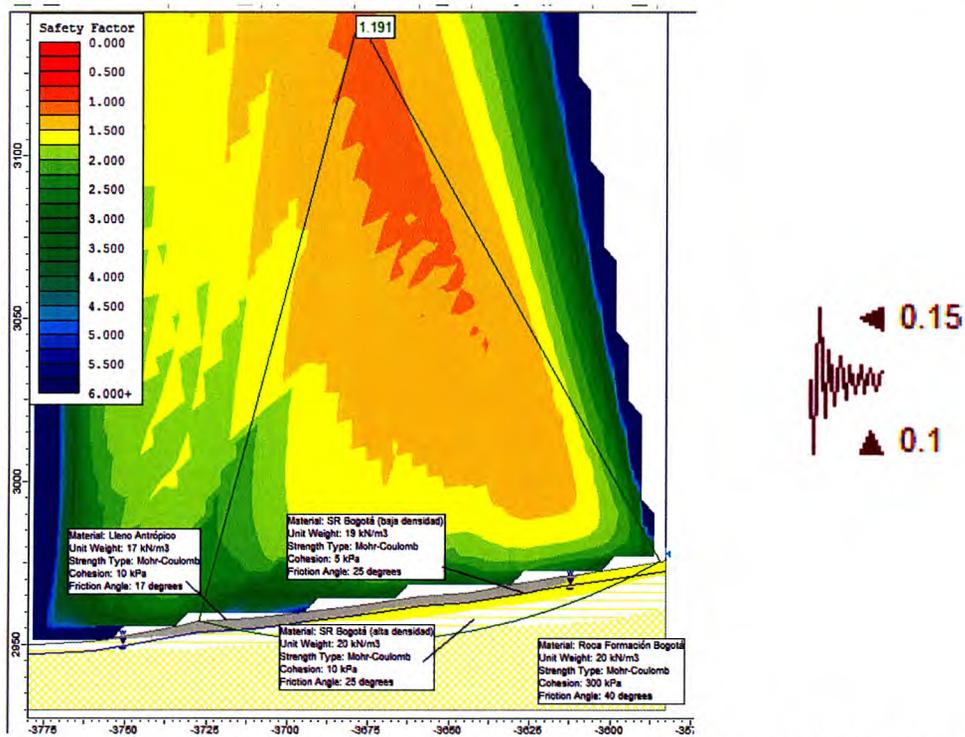
En la **Figura 42**. “Análisis de estabilidad estático y pseudoestático Estación Altamira – Moralba” se muestra el análisis de estabilidad efectuado para el perfil estudio, tanto para la condición estática como pseudoestática.

Para el caso de la estación La Victoria se considera un valor de aceleración de 0.22 g, dado para la zona de depósitos de ladera, según la Microzonificación Sísmica de Bogotá. Los factores de seguridad, tanto para el caso estático como pseudoestático, son superiores a los valores admisibles, 1.5 y 1.05, respectivamente.

Figura 42. Análisis de estabilidad estático y pseudoestático. Estación Altamira - Moralba

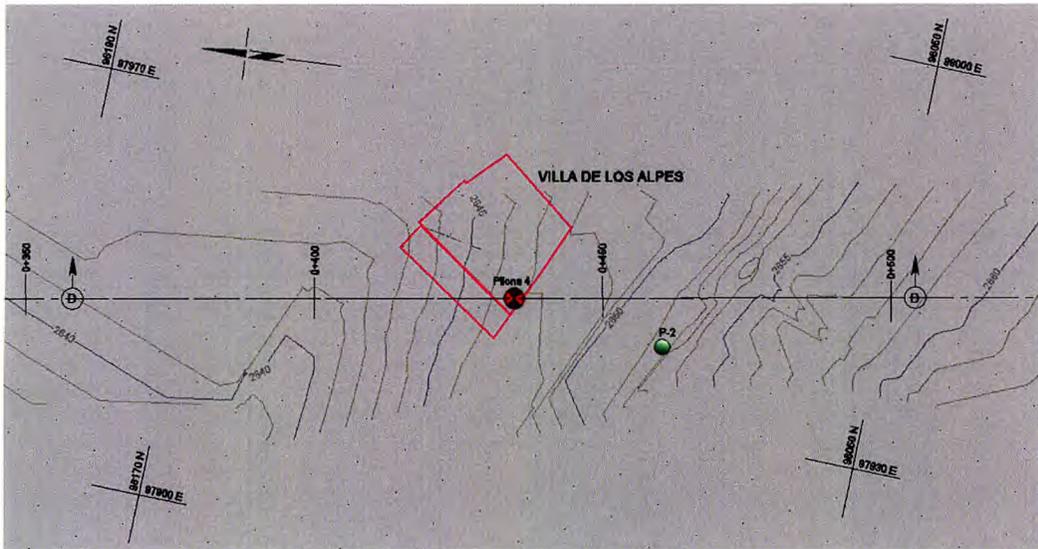
Se realizó un análisis de estabilidad sobre el perfil longitudinal del cable que atraviesa la zona de Villa de los Alpes, atravesando la pylona 4 y localizado entre las abscisas 0+360 y 0+500. La pylona 4 se encuentra sobre la abscisa 0+434, aproximadamente. En la **Figura 43**. "Localización en planta perfil sector Villa de los Alpes" y **Figura 44**.

Figura 43. Localización en planta perfil sector Villa de los Alpes

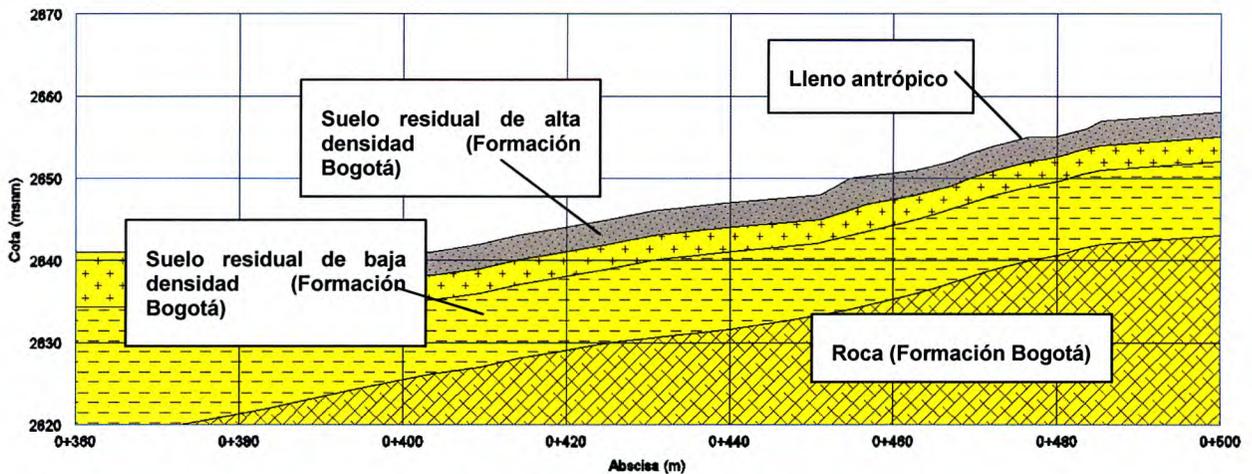
“Perfil estratigráfico sector Villa de los Alpes”, se muestra la localización en planta del perfil y los materiales del mismo, respectivamente.

Figura 44. Perfil estratigráfico sector Villa de los Alpes

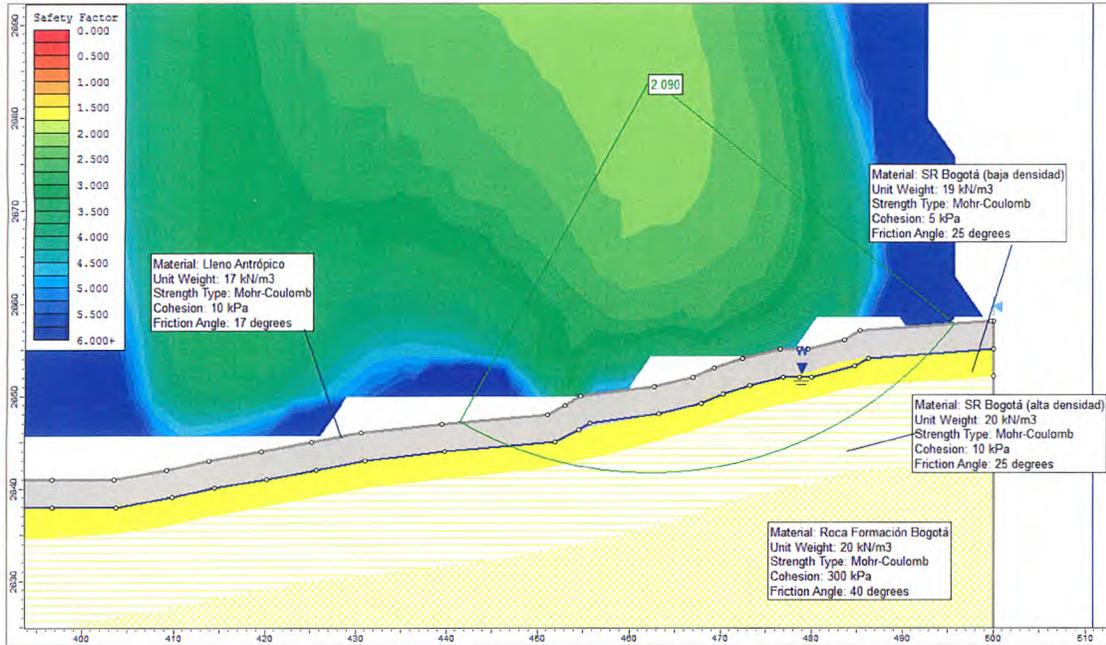
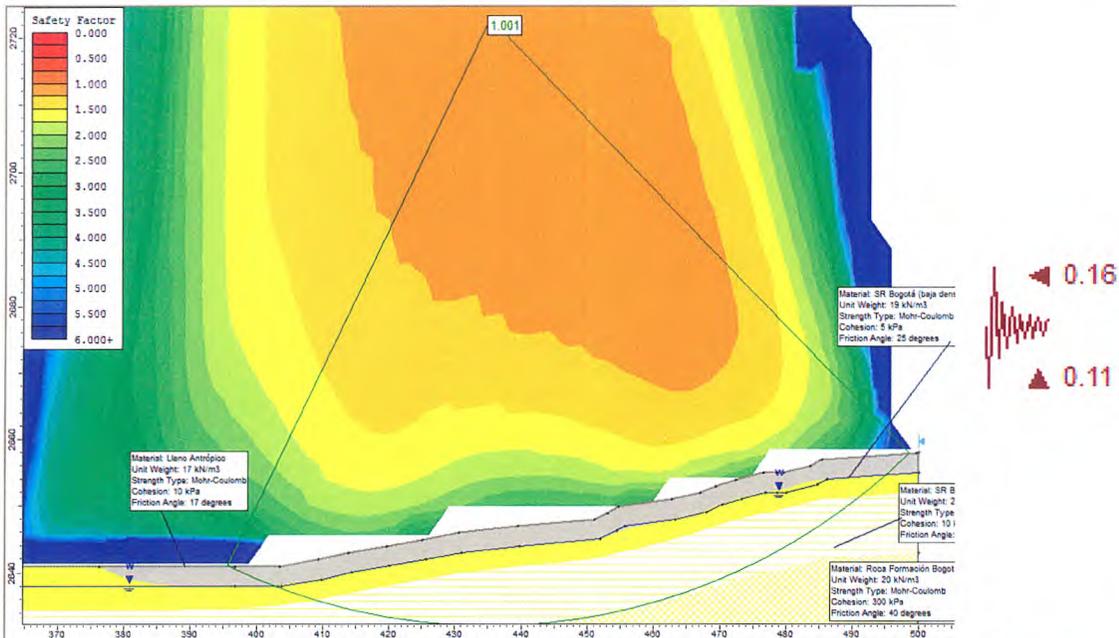
En la **Figura 45**. "*Análisis de estabilidad estático y pseudoestático perfil Villa de los Alpes (mecanismo de falla circular)*" y **Figura 46** se muestran los resultados de los análisis de estabilidad para cada uno de los mecanismos mencionados, tanto para la condición estática como pseudoestática.

Figura 45. Análisis de estabilidad perfil Villa de los Alpes (mecanismo de falla circular)

De la Figura 45, Figura 46 y Figura 48 se concluye lo siguiente:

- El resultado del análisis de estabilidad de la Figura 48 sugiere movimientos superficiales del terreno, similares a los mencionados para el fenómeno de reptación.
- El cambio en la localización de la pylona 4 resulta acertado en el sentido en que se pasa de tener un factor de seguridad bajo (1.02) a unos superiores a los admisibles (2.09 y 2.21), todos para el caso estático. De esta manera se evita la zona identificada con movimientos del terreno.
- Se observa de la Figura 45 y Figura 46 que no se presentarán inestabilidades sobre el talud de la pylona 4, a pesar de que en el mecanismo de falla circular, el valor del factor de seguridad esté por debajo del admisible para el caso pseudoestático.

- Teniendo en cuenta que la problemática está dada por la ocurrencia de flujos superficiales de movimiento lento, simulando un estado de reptación en el suelo, se decide descartar los resultados obtenidos por el mecanismo de falla circular, éstos reflejan superficies de falla profundas que van en contravía de lo mencionado en estudios previos. La geomorfología sugiere además que la aparición de superficies de falla profundas es difícil.
- Sin embargo, puede optarse por una intervención geotécnica para aumentar el factor de seguridad por encima del admisible en el caso del mecanismo de falla circular y pseudoestático.

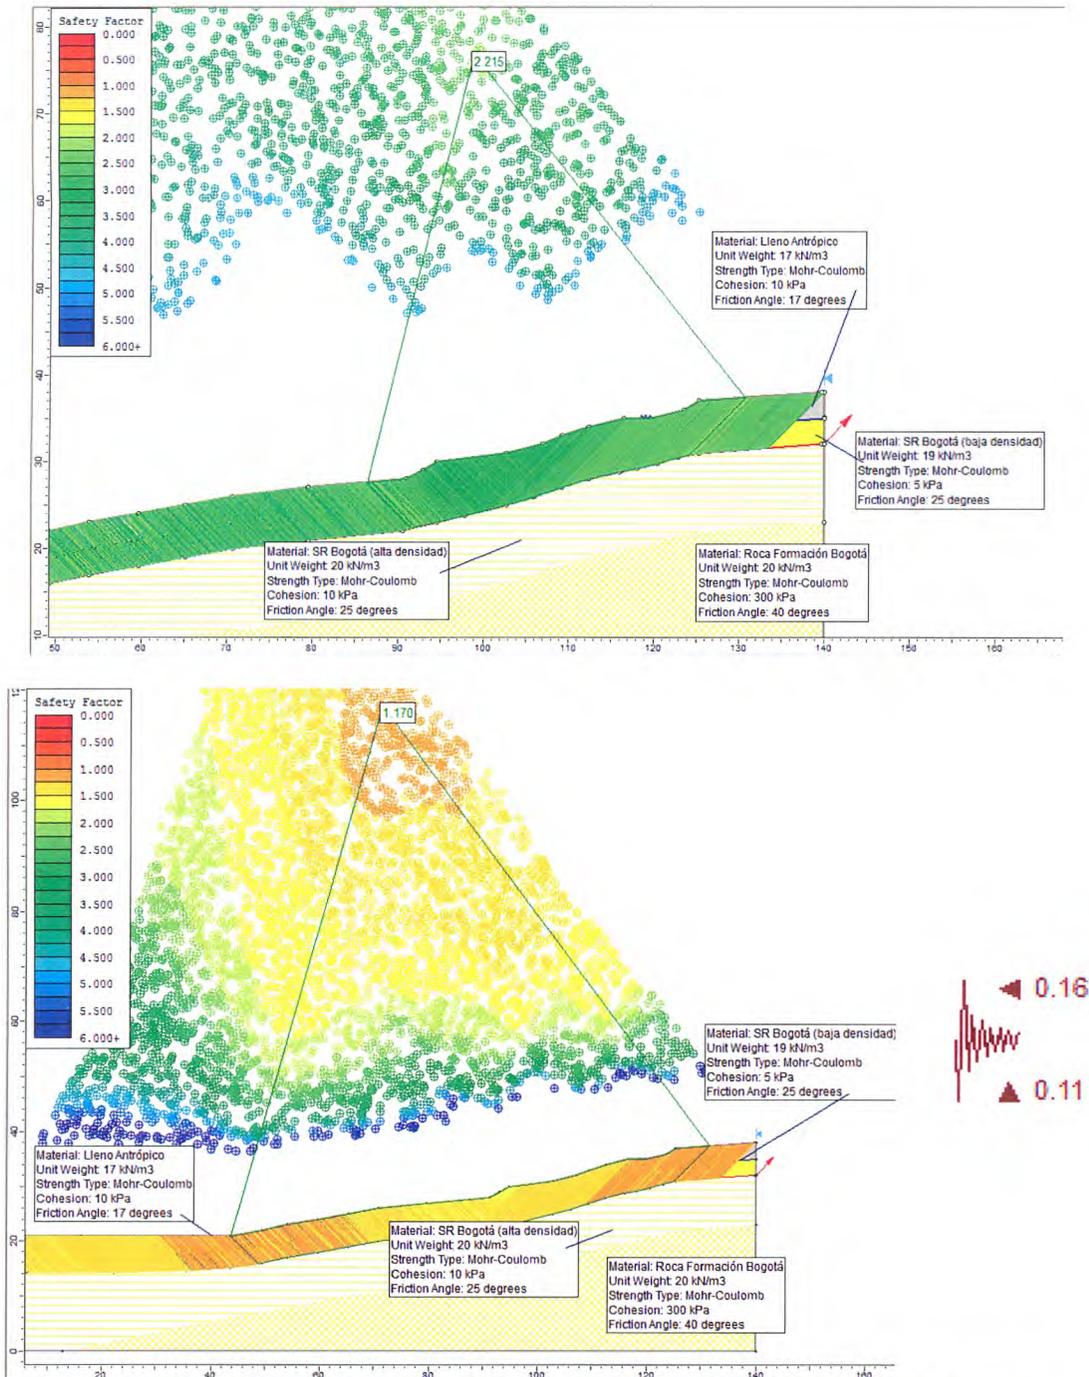
Para el caso del análisis de estabilidad para mecanismos de falla no circular se tiene como condición más crítica, la superficie de deslizamiento que se da entre los suelos residuales de baja y alta densidad. La razón de esto es que de acuerdo con los parámetros geotécnicos de los materiales, hay mayor probabilidad de que exista una potencial superficie de deslizamiento entre los suelos residuales, que entre el lleno antrópico y el suelo residual, básicamente por el elevado valor de cohesión del lleno, lo que hace que su esfuerzo cortante en la superficie de contacto sea mayor.

Figura 46. Análisis de estabilidad perfil Villa de los Alpes (mecanismo de falla no circular)

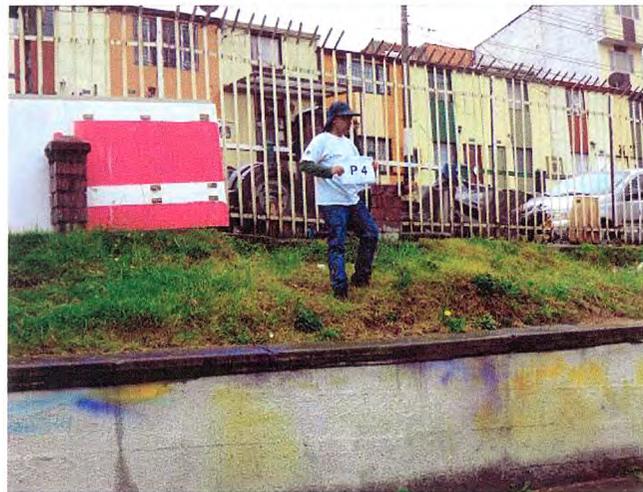
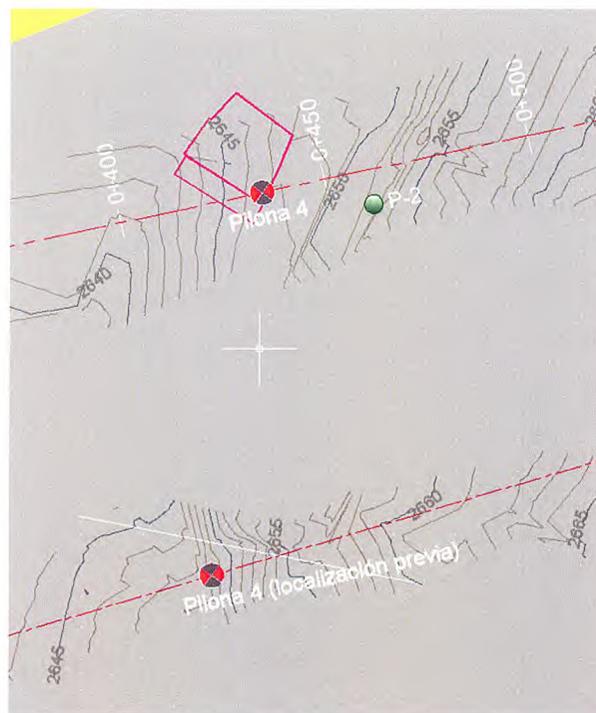
La localización previa de la pylon 4, en cercanías del muro de contención de la urbanización Villa de Los Alpes (Figura 47), indicaba que hacia la parte superior del mismo, donde se hallan los parqueaderos de la urbanización, se tenían evidencias de agrietamientos en las viviendas y en las losas del parqueadero debidas a movimientos en el terreno.

Figura 47. Localización previa de la pylon 4

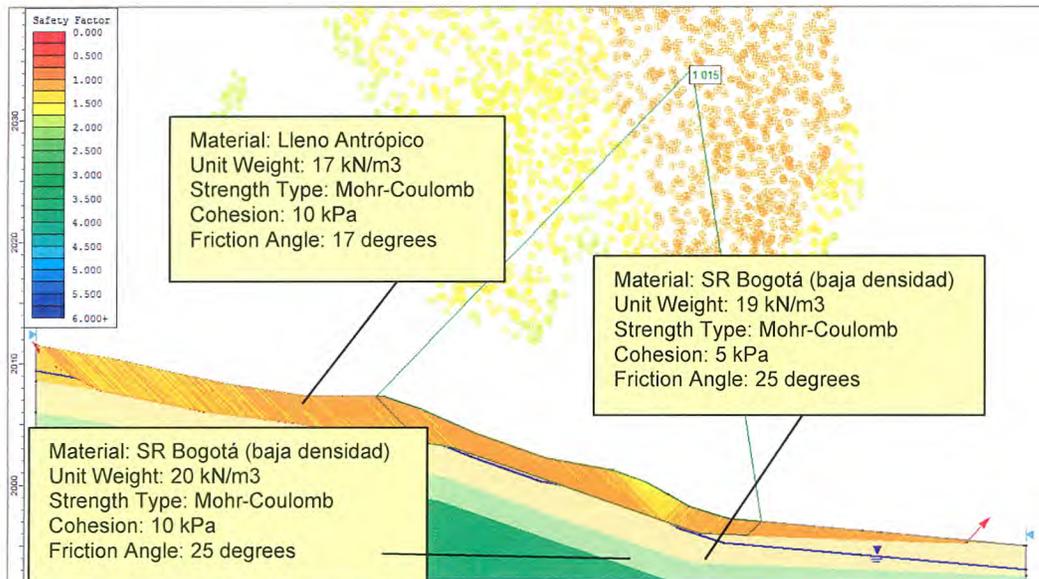
En la **Figura 48**. “Análisis de estabilidad localización previa pylona 4”, se muestra el análisis de estabilidad estático efectuado sobre el perfil de mayor pendiente que pasaba cerca de la pylona 4 para el caso del alineamiento previo, y realizado además para un mecanismo de falla no circular. Se observa que el valor del factor de seguridad es igual a 1.02. Esto supone que hay un equilibrio metaestable, y que ante un cambio repentino puede presentarse una disminución del factor de seguridad.

**Figura 48. Análisis de estabilidad localización previa pylona 4**

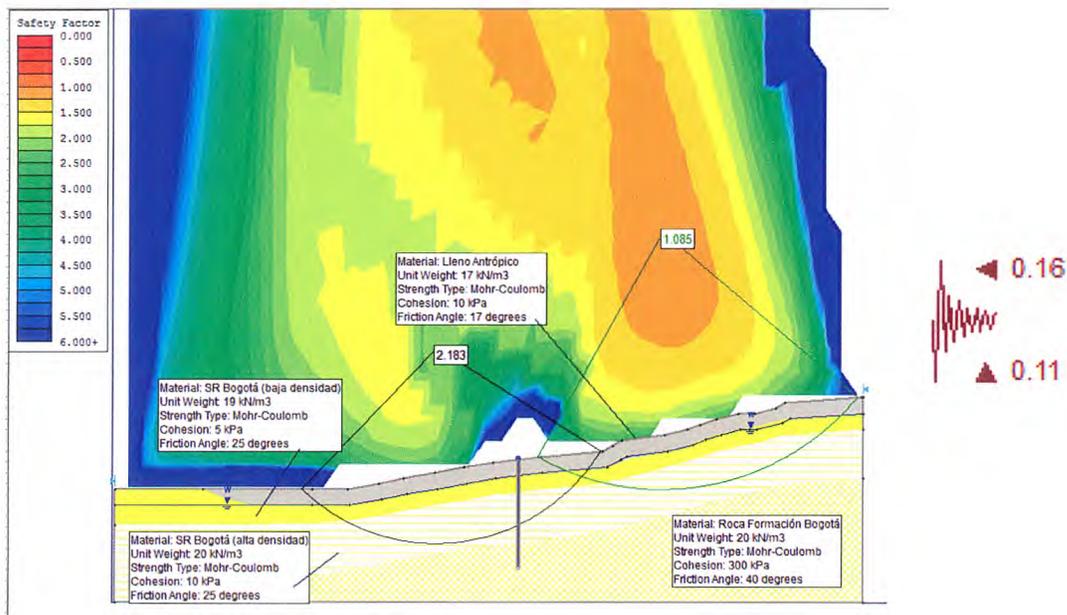
Una intervención geotécnica para el caso más crítico, permite aumentar considerablemente el factor de seguridad en caso de presentarse un mecanismo de falla circular. En la **Figura 49. “Análisis de estabilidad con pilas”**, se muestra el análisis de estabilidad considerando la posible solución, que hace referencia a una pantalla de pilas profundas que cortan la superficie de falla, las cuales consideran un ancho aferente lo suficientemente grande para que a la pila no se vea sometida a esfuerzos cortantes inadmisibles.

Figura 49. Análisis de estabilidad con pilas
