#### **6.1.4.2 Parque Atenas**

Estudio de factibilidad de los corredores de transporte por cable en las localidades de Ciudad Bolívar y San Cristóbal de Bogotá

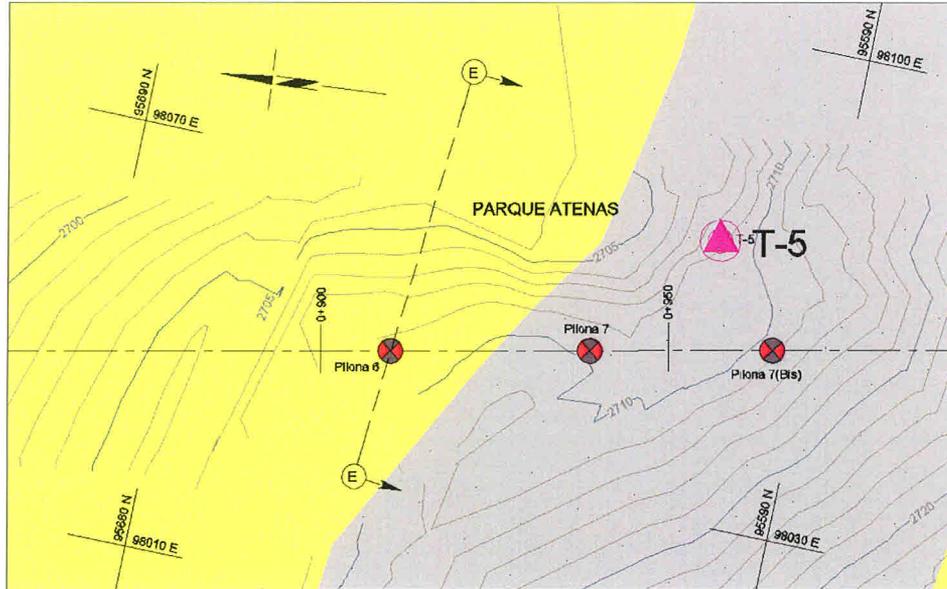
**Figura 50.** “Localización perfil Parque Atenas (perfil E-E)”, se muestra su localización dentro en planta y en la **Figura 51.** “Perfil estratigráfico Parque Atenas”, se muestran los materiales de estudio sobre el perfil estratigráfico.

Figura 50. Localización perfil Parque Atenas (perfil E-E)

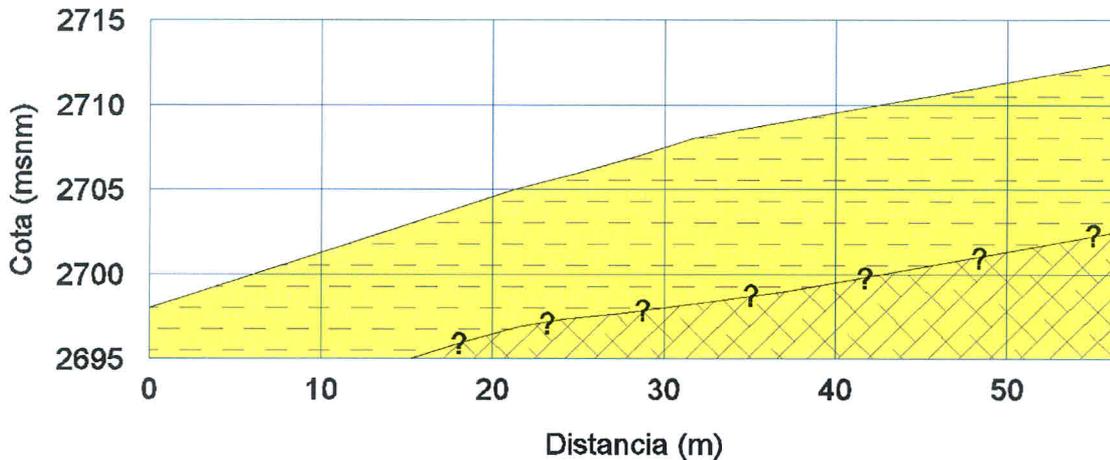
El talud en cuestión se observa es perpendicular al alineamiento y fue generado sobre la línea de mayor pendiente.

Figura 51. Perfil estratigráfico Parque Atenas

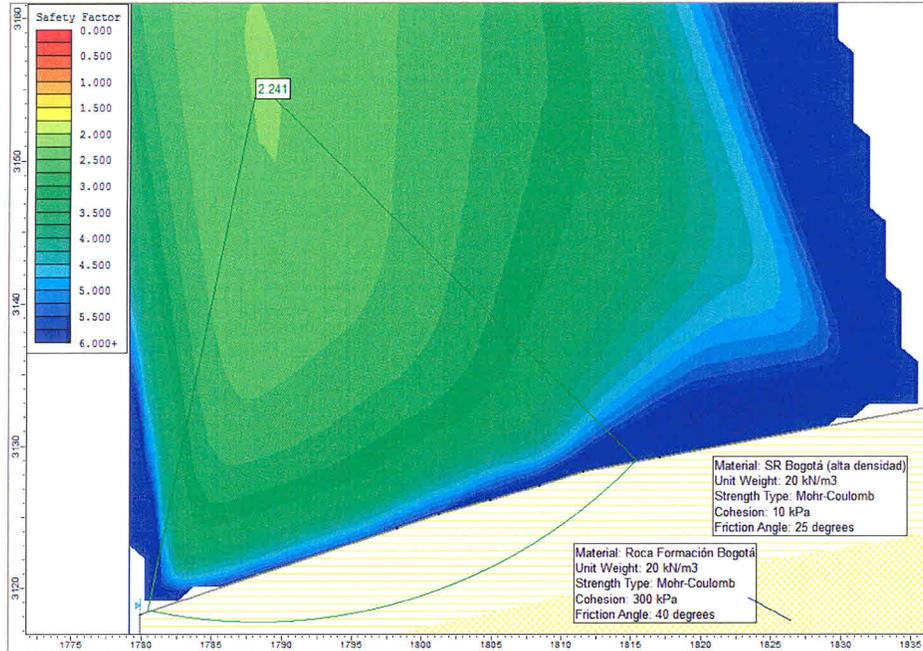
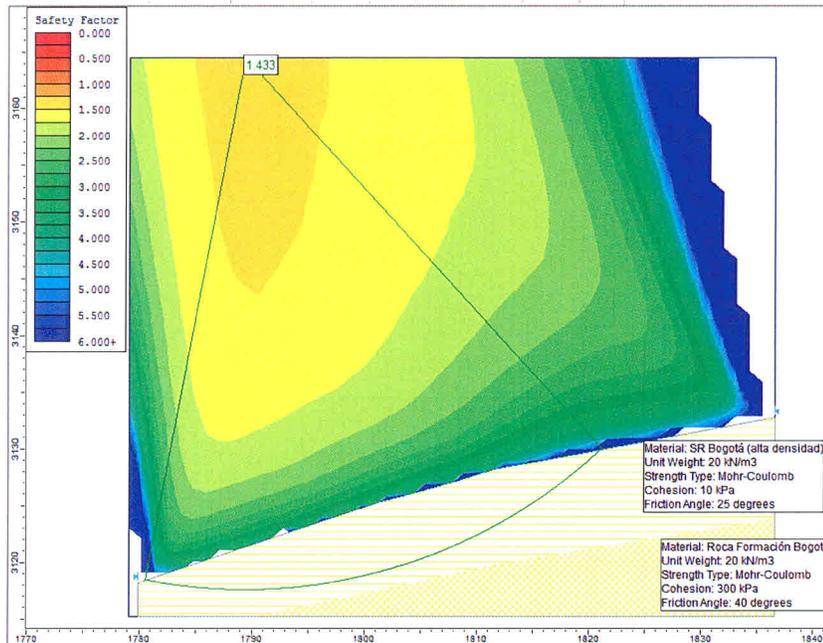
En la **Figura 52.** “Análisis de estabilidad perfil Parque Atenas” se muestran los resultados del análisis de estabilidad efectuado para la condición estática como pseudoestática. Para esta última se consideró un valor de aceleración en roca de 0.24 g, valor establecido para las

zonas de Piedemonte tal y como lo expresa la Microzonificación Sísmica de Bogotá.

Figura 52. Análisis de estabilidad perfil Parque Atenas

De la Figura 52 se concluye:

- Dado que los materiales del perfil estratigráfico hacen referencia al suelo residual de alta densidad de la Formación Bogotá y la roca de la misma formación, las superficies de falla generadas presentan factores de seguridad por encima de los admisibles para ambas condiciones. De esta manera hay seguridad de que no presentarán ocurrencia de fenómenos por remoción en masa.
- La cimentación de la pylon 5 deberá alcanzar el material de roca de la Formación Bogotá. Dicha pylon no ve comprometida su estabilidad.

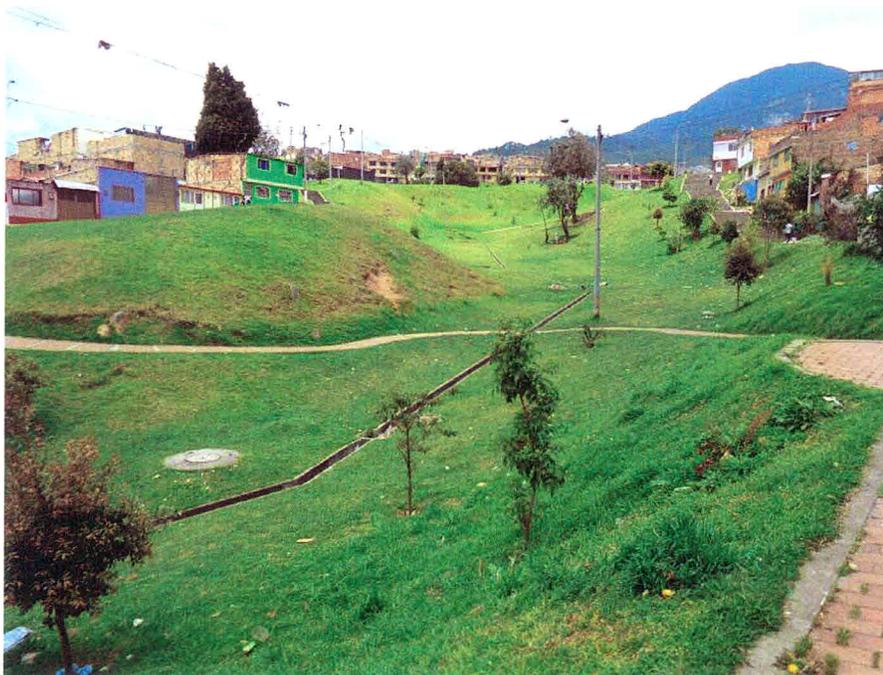
La cuenca de la quebrada Chorro Colorado se encuentra aledaña al tramo de ascenso del cable entre la estación La Victoria y la estación Altamira – Moralba. En la **Figura 53**. “Cuenca Chorro Colorado”, se muestra el sitio de donde está localizada la pylon 16.

**Figura 53. Cuenca Chorro Colorado**

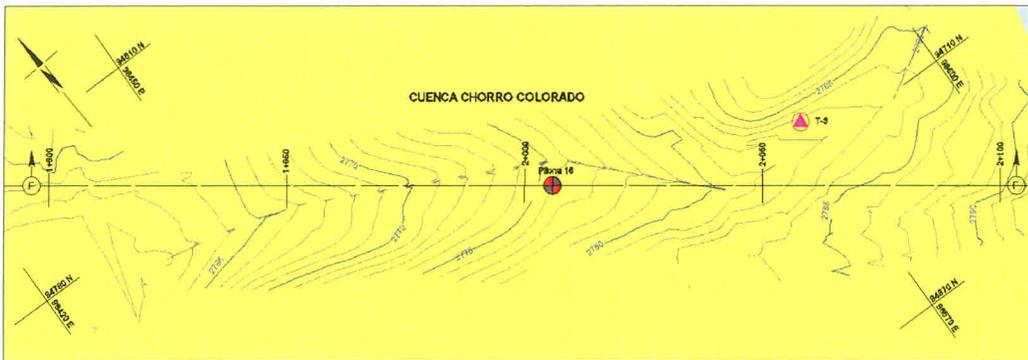
En la **Figura 54.** “Localización en planta perfil cuenca Chorro Colorado” y **Figura 55.** “Perfil estratigráfico perfil Chorro Colorado” se muestra la localización en planta y el perfil estratigráfico del sitio analizado, respectivamente.

**Figura 54. Localización en planta perfil cuenca Chorro Colorado**

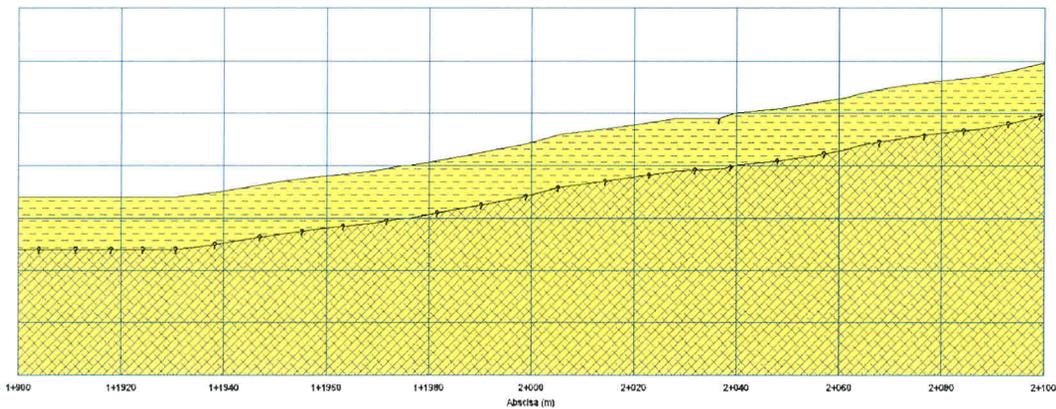
Se observa que se cuenta con la presencia de suelo residual de densidad alta y roca de la Formación Bogotá. El perfil de estudio va de la abscisa 1+900 a 2+100.

**Figura 55. Perfil estratigráfico Chorro Colorado**

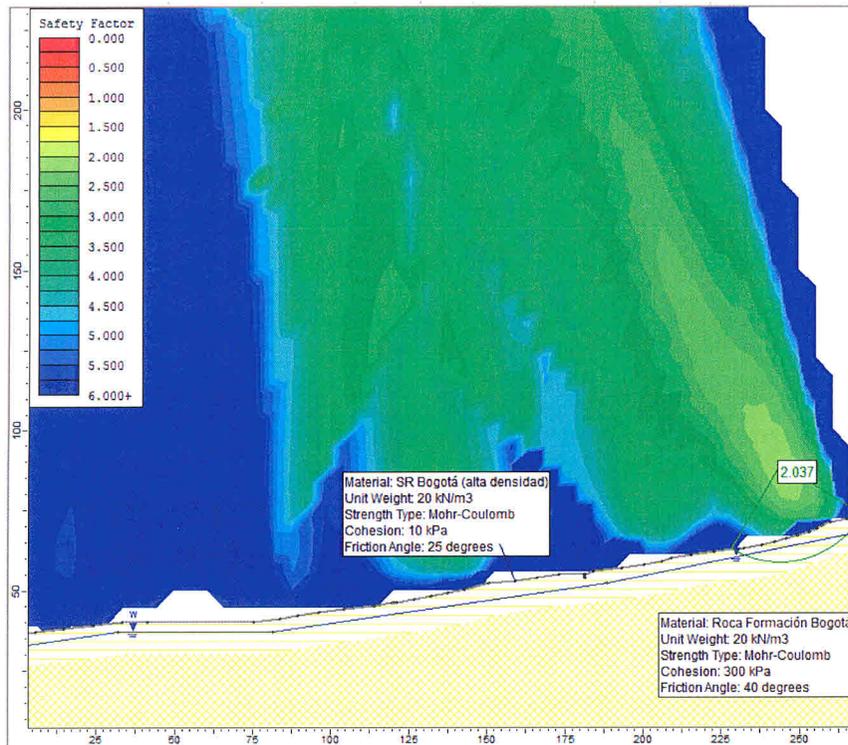
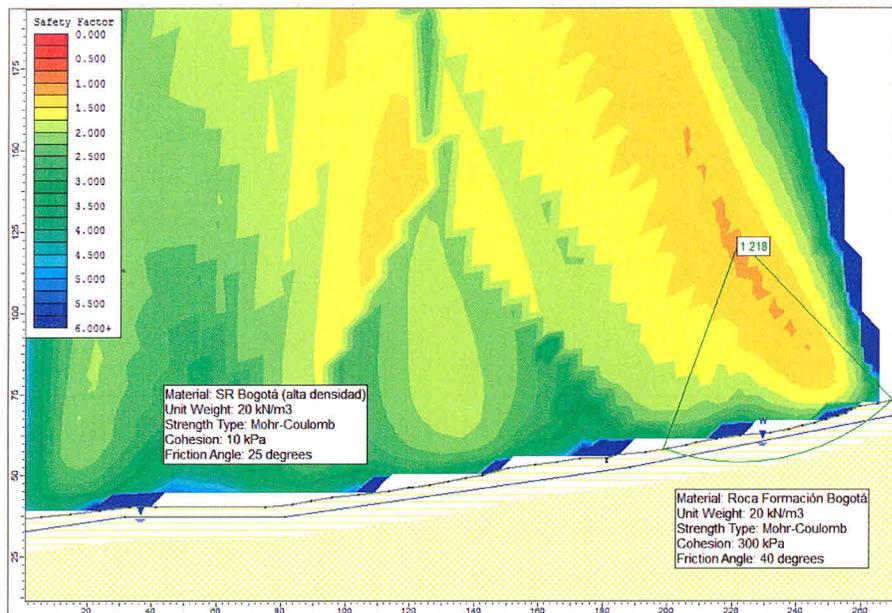
En la **Figura 56.** “Análisis de estabilidad cuenca Chorro Colorado” se muestra el análisis de estabilidad realizado sobre el perfil de estudio, tanto para la condición estática como pseudoestática. El análisis pseudoestático consideró la generación de un sismo con aceleración en roca de 0.22 g.

Figura 56. Análisis de estabilidad cuenca Chorro Colorado

De la Figura 56 se concluye:
