D-AC-14:  
RAMPA ACCESO VEHICULAR VADO RETROCEDIDO

| <p>CONTRATISTA:<br/>CONSORCIO CS</p> | | | | <p>DIRECTOR DE INTERVENTORIA:<br/>ING. OSCAR ANDRES RICO GÓMEZ<br/>Mat.:25202-129453 CND</p> | | <p>CONTIENE:<br/>RAMPA ACCESO VEHICULAR VADO RETROCEDIDO</p> | | REFERENCIA:<br>BASE DU 1600-0000.dwg<br>ARCHIVO AUTOCAD:<br>1600-0000-16.dwg<br>ARCHIVO LAYOUT:<br>DEUREP14 | PLANCHA No.<br>06<br>DE<br>07 |
| <p>INTERVENTORIA<br/>CONSORCIO ARDANUY IVICSA</p> | | | | <p>PROYECTO:<br/>"ACTUALIZACIÓN, AJUSTES Y COMPLEMENTACIÓN DE LA FACTIBILIDAD Y ESTUDIOS Y DISEÑOS DEL CABLE AÉREO EN SAN CRISTÓBAL, EN BOGOTÁ D.C."</p> | | <p>ESCALA:<br/>INDICADAS</p> | | FECHA ELABORACION PLANO:<br>ENERO DE 2022 | |

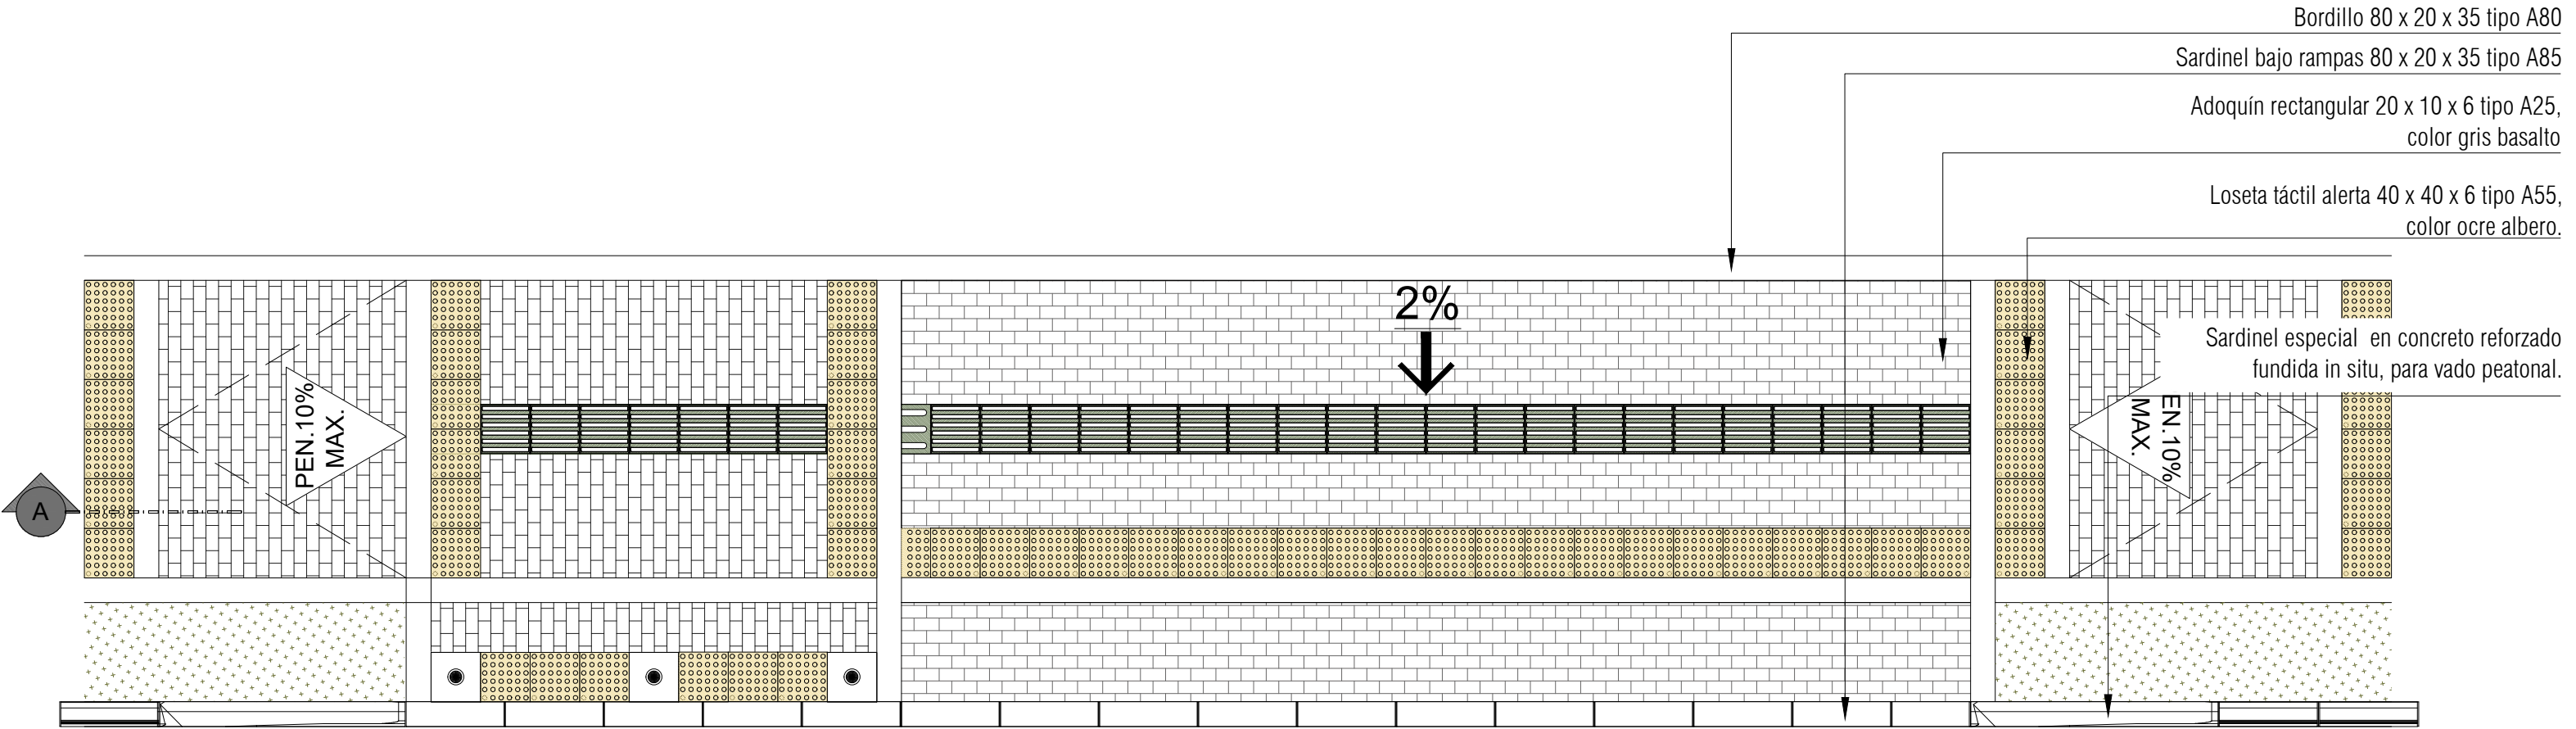
PLANTA. RAMPA ACCESO VEHICULAR VADO RETROCEDIDO  
ESC: 1:50

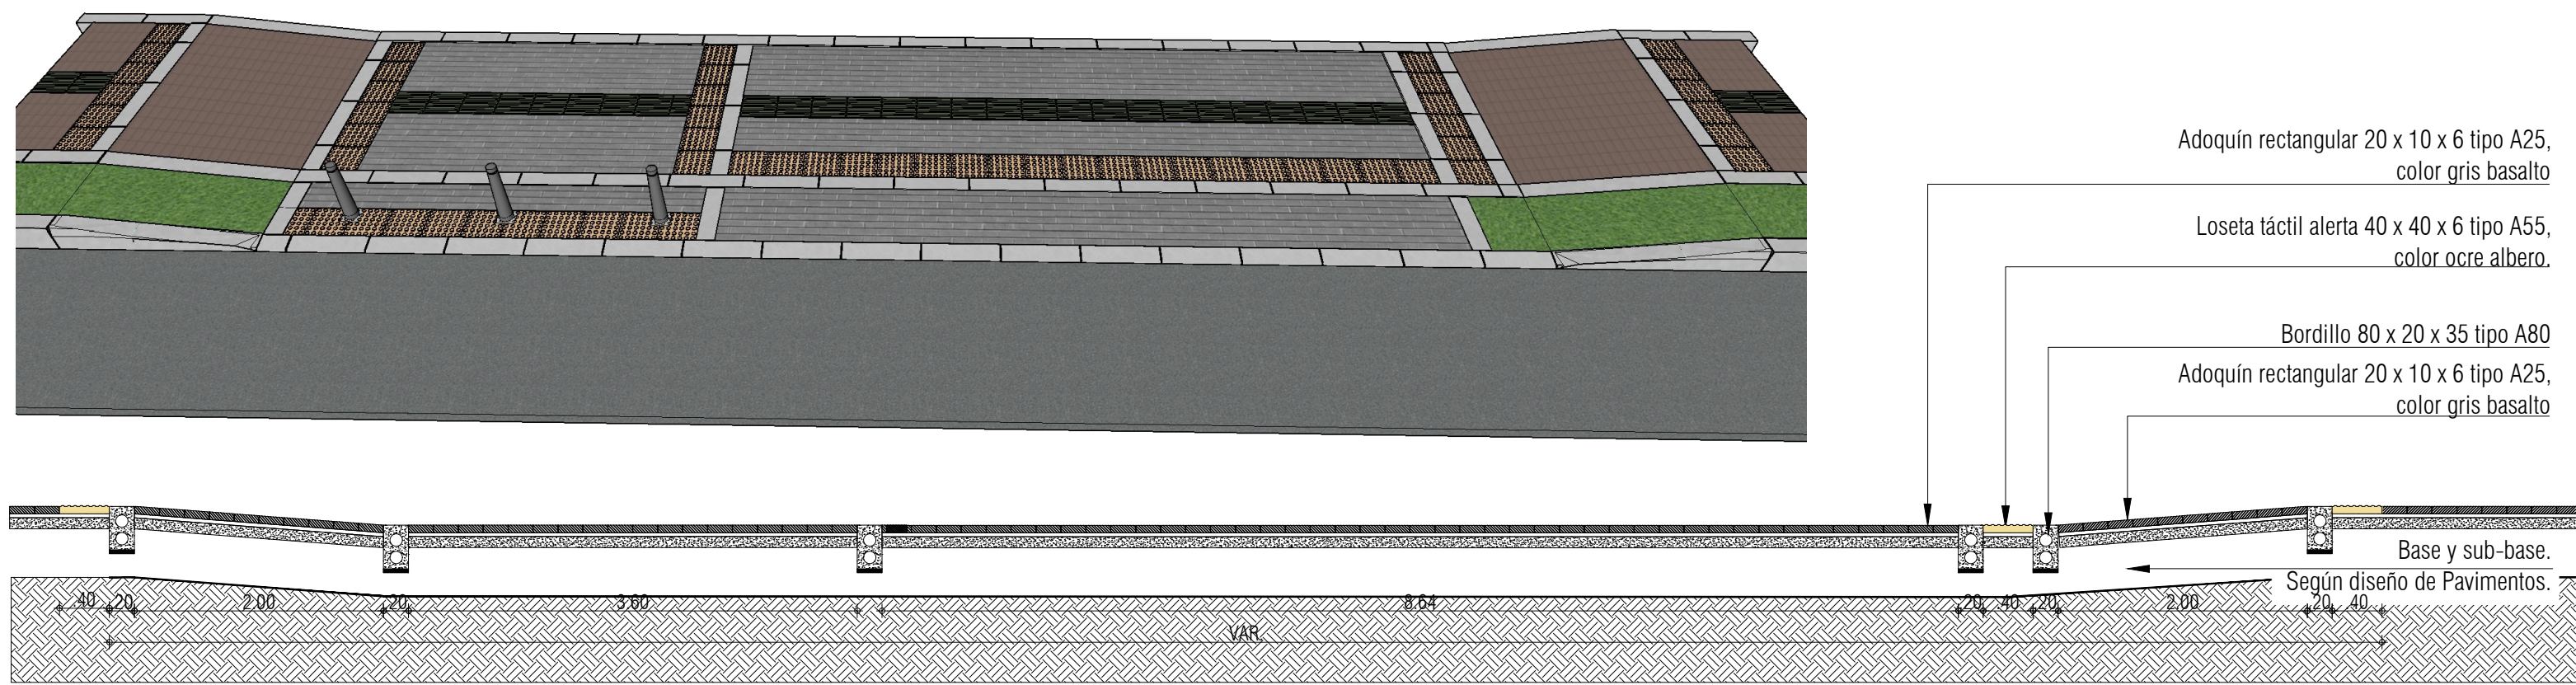
CORTE. RAMPA ACCESO VEHICULAR VADO RETROCEDIDO  
ESC: 1:50
