"ACTUALIZACIÓN, AJUSTES Y COMPLEMENTACIÓN DE LA FACTIBILIDAD Y ESTUDIOS Y DISEÑOS DEL CABLE AÉREO EN SAN CRISTÓBAL, EN BOGOTÁ D.C."

CONTIENE:  
PROYECTO URBANISMO - PILONA 15  
TRAMO 2  
DETALLES  
PLANO 4 DE 4  
LOCALIDAD: SAN CRISTÓBAL  
ESCALA: INDICADAS

PLANCHA No.  
DIESMC29  
DE  
50  
CONSECUTIVO:

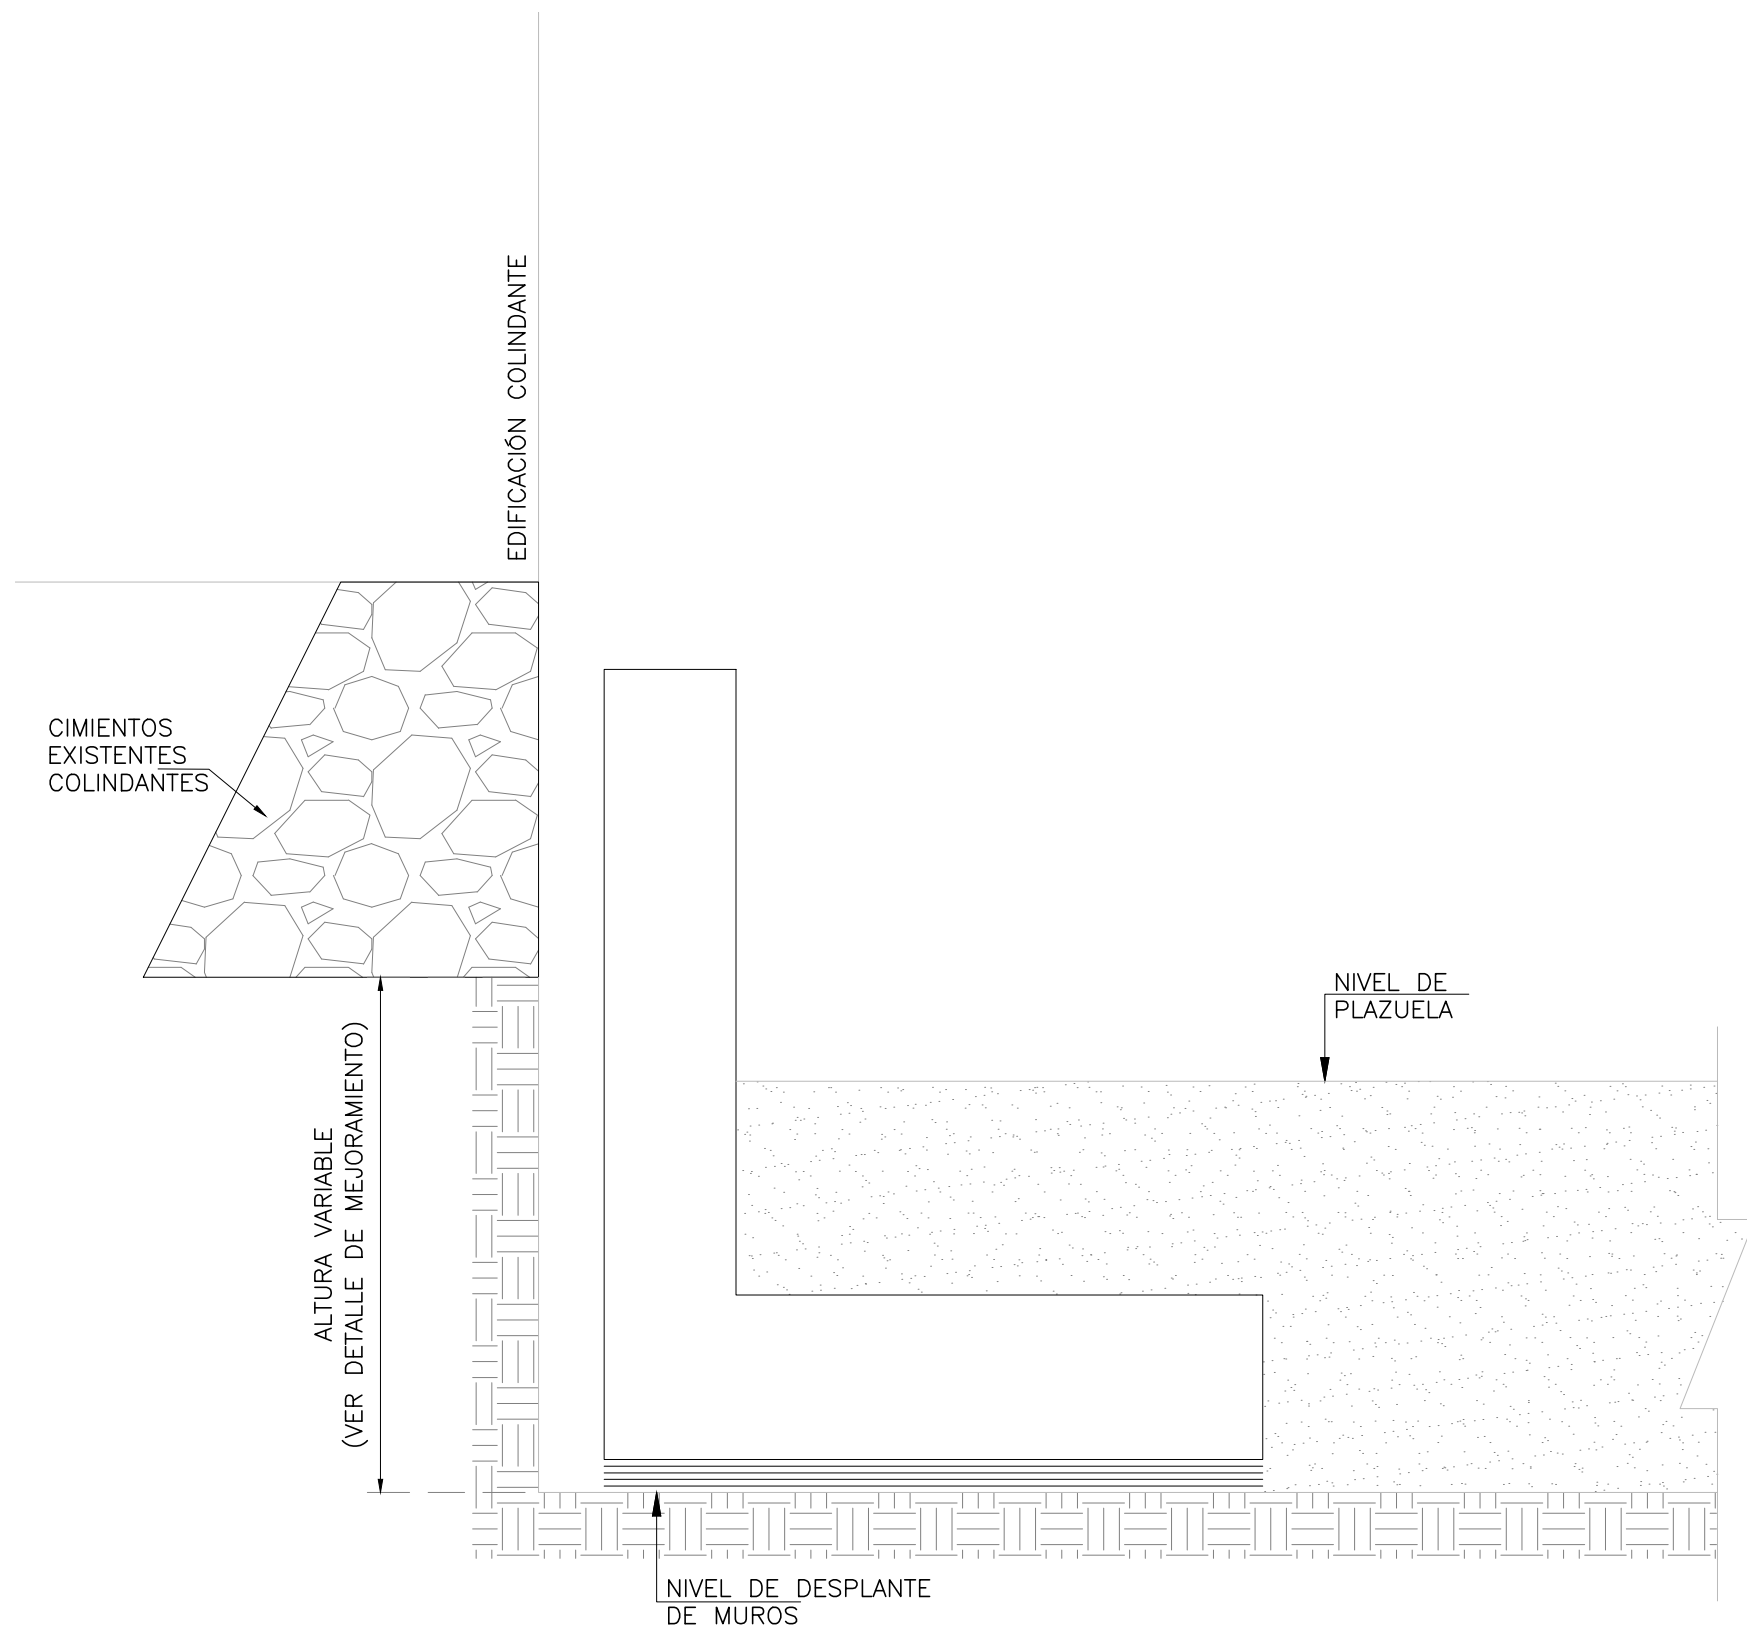
POSIBLE CONDICIÓN DE TERRENO EN CIMENTACIONES COLINDANTES  
ESC:1:100

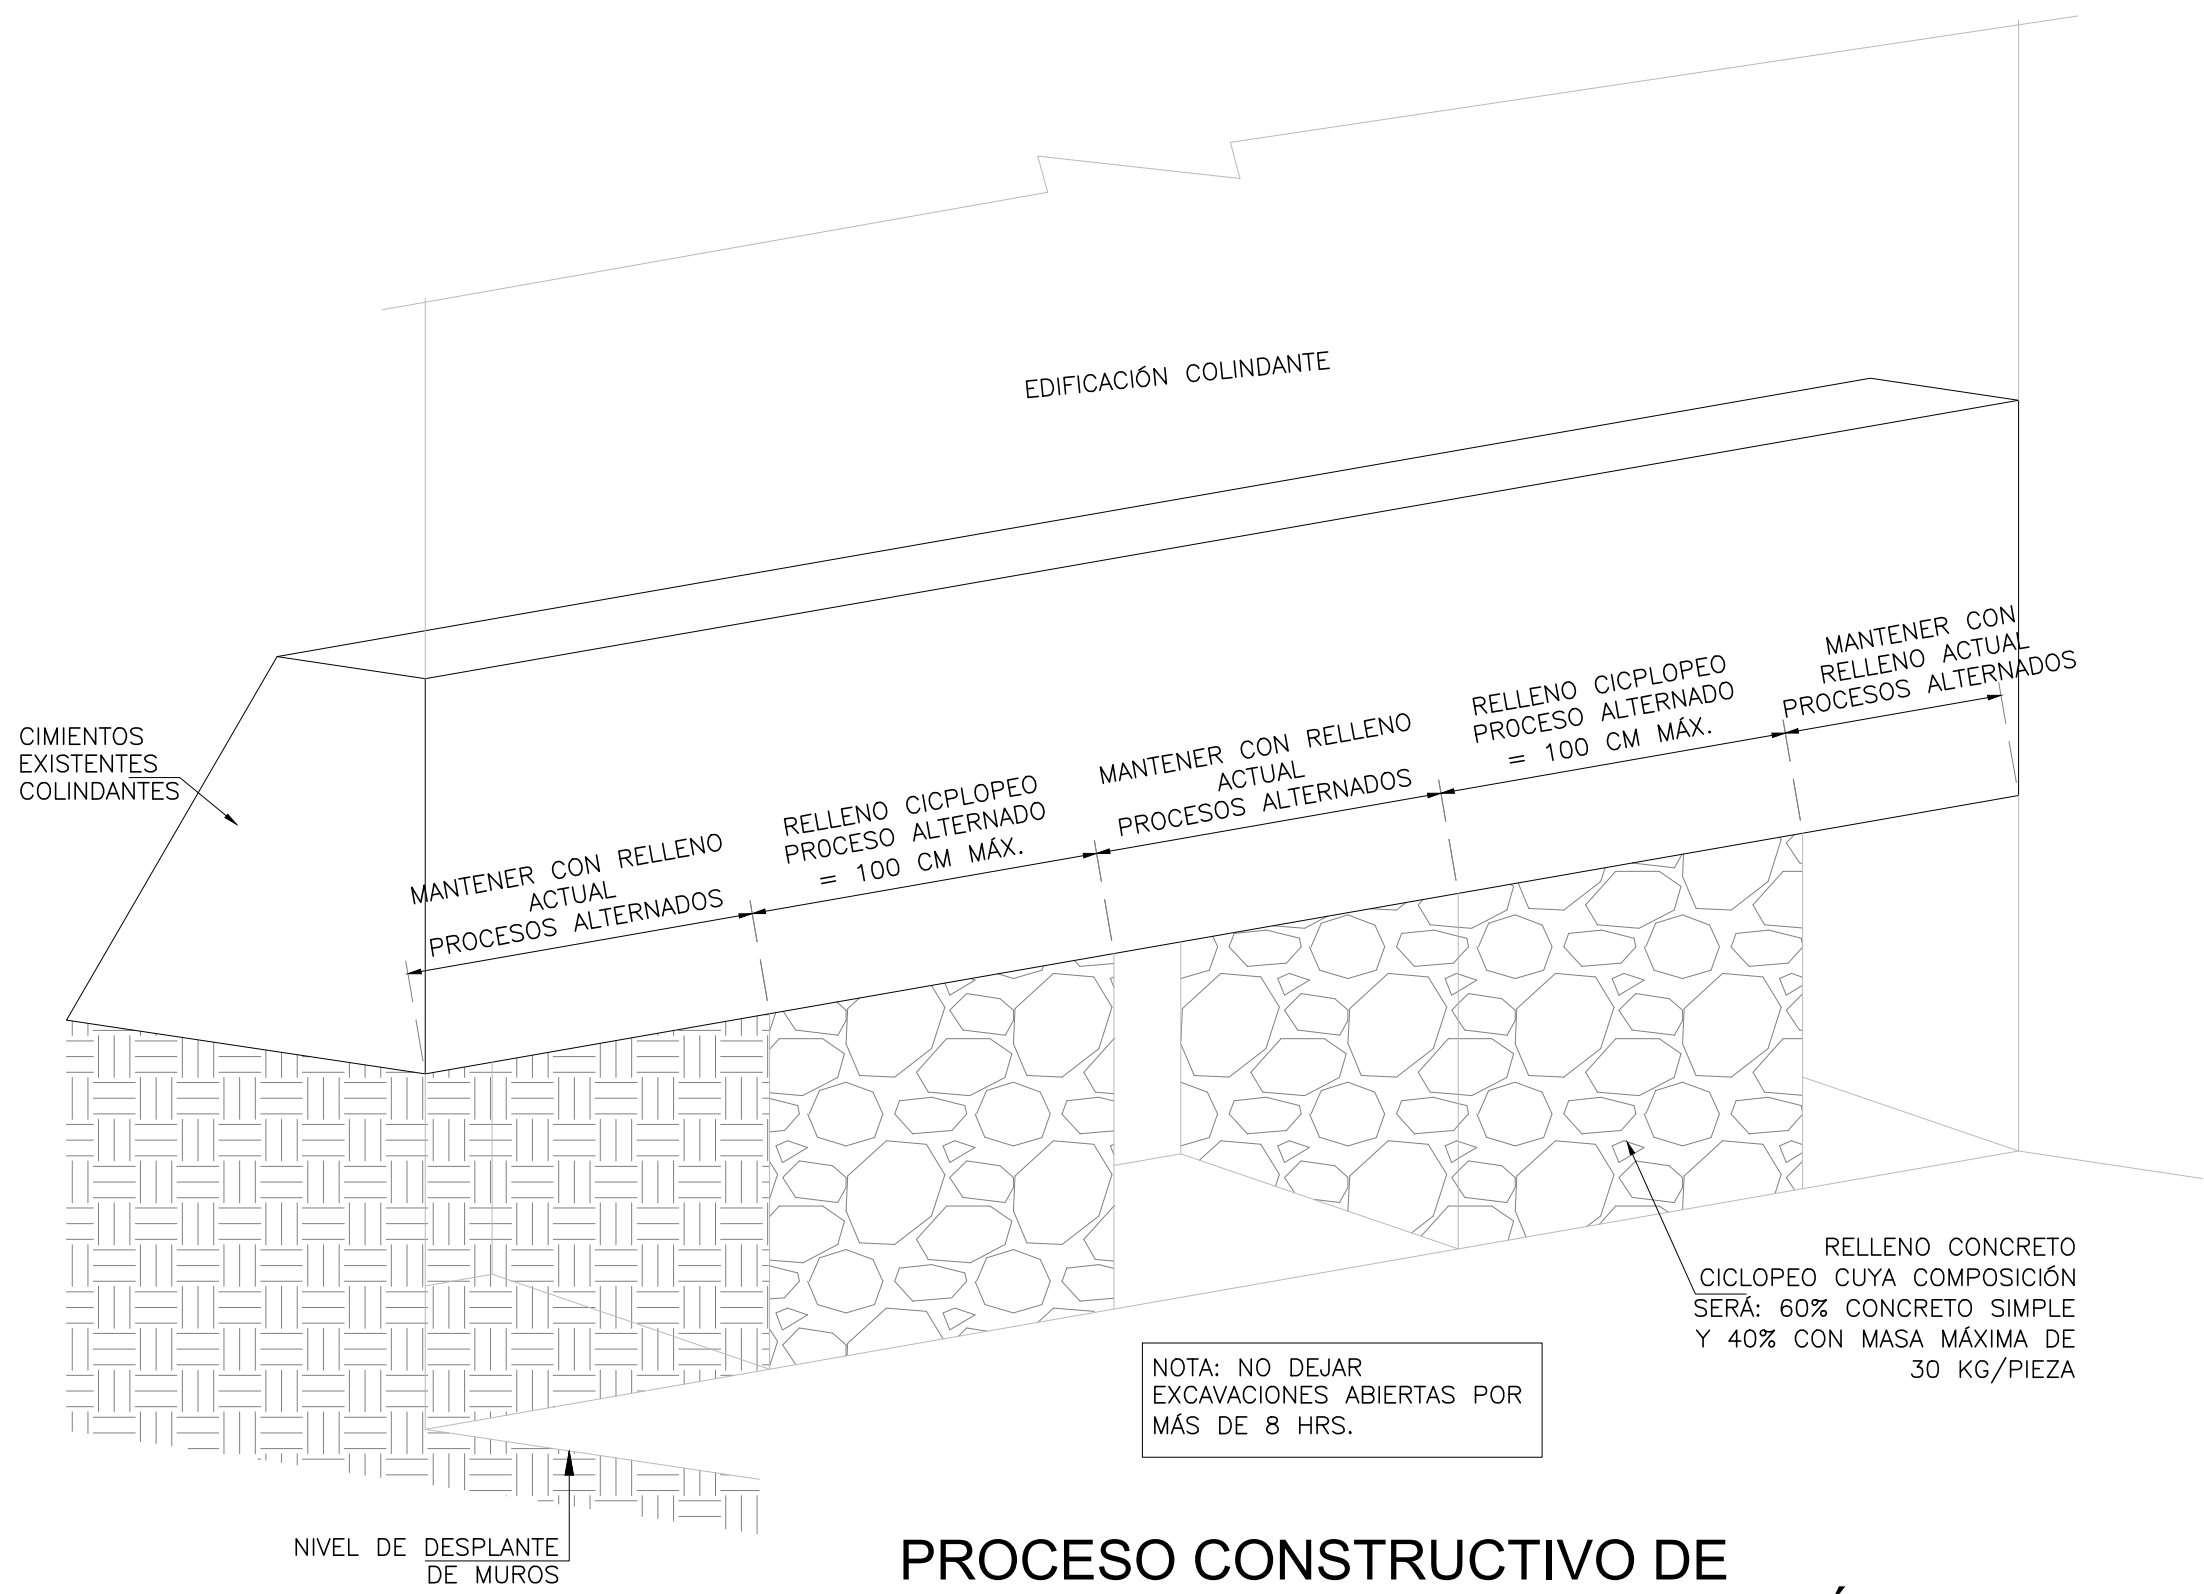
PROCESO CONSTRUCTIVO DE MEJORAMIENTO ANTE POSIBLE CONDICIÓN DE NIVEL DE TERRENO EN CIMENTACIONES COLINDANTES  
ESC:1:100

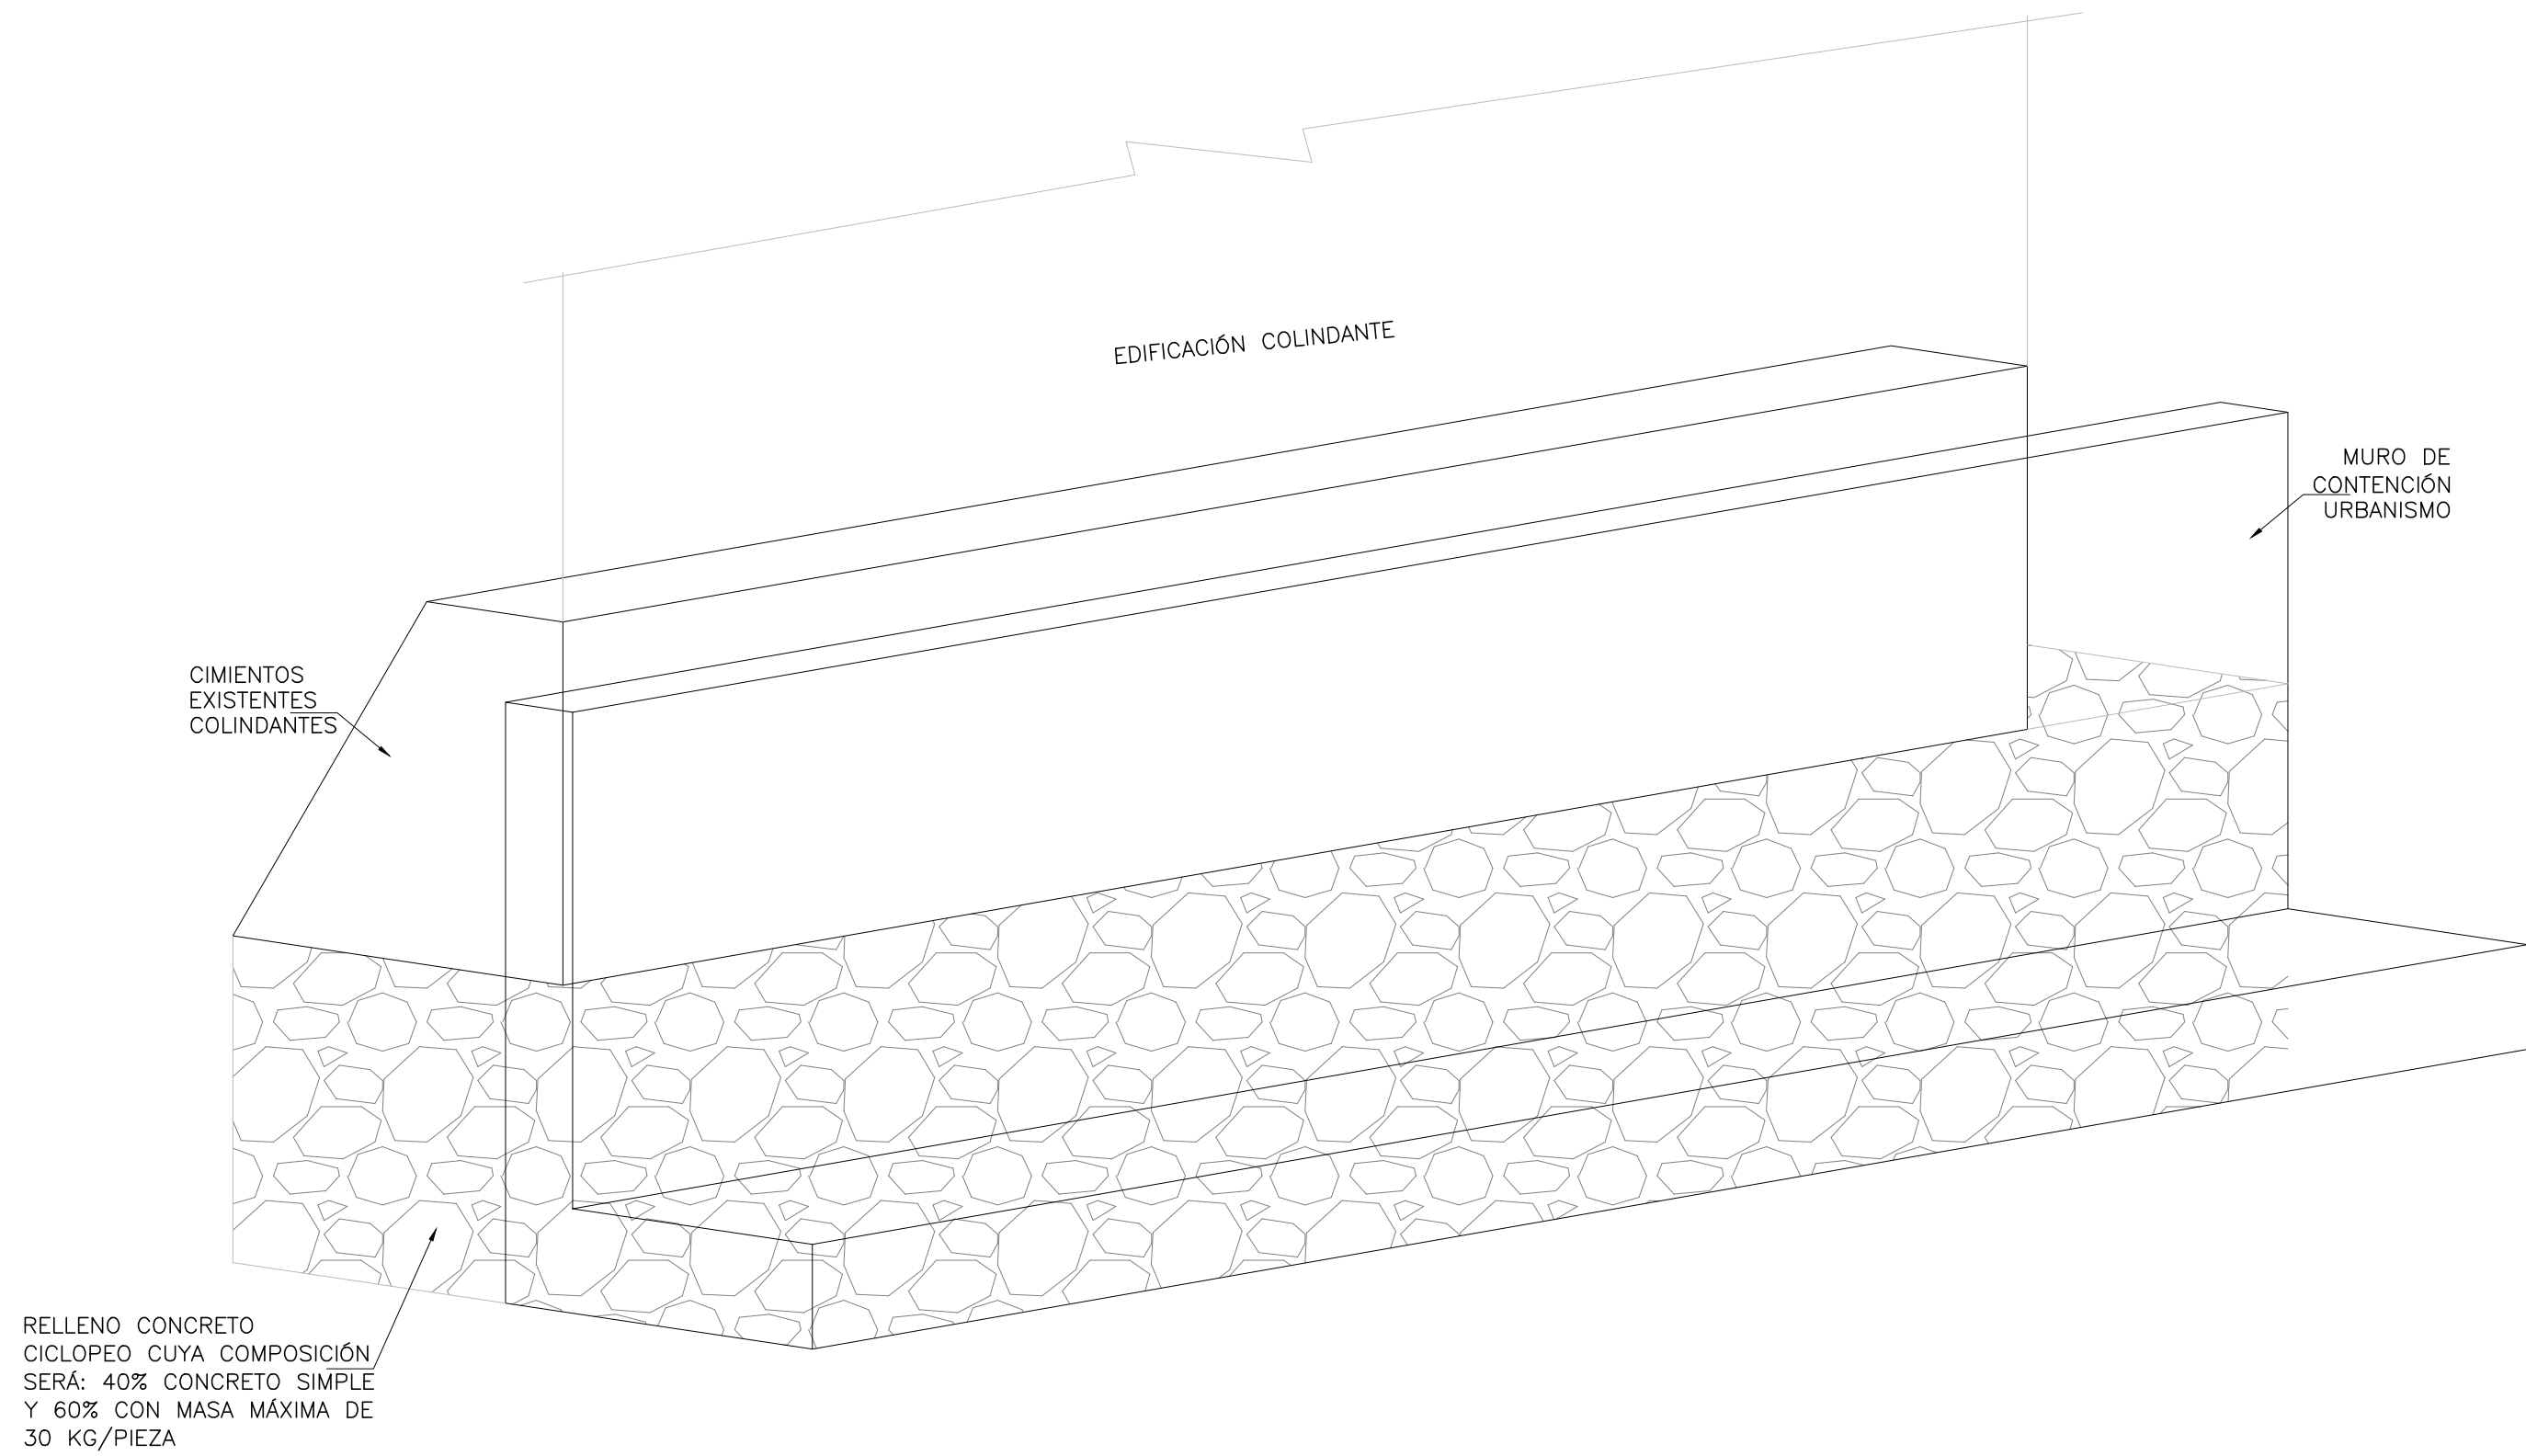
MEJORAMIENTO ANTE POSIBLE CONDICIÓN DE NIVEL DE TERRENO EN CIMENTACIONES COLINDANTES  
ESC:1:100
