ARMADO ESCALERA-1

ESCALERA 1

| | INSTITUTO DE DESARROLLO URBANO<br>Alcaldía Mayor<br>Bogotá D.C. | | CONSULTOR:<br>CONSORCIO CS | DIRECTOR CONSULTORIA:<br>ING. MARIO ERNESTO VACCA GÁMEZ<br>Mot.:01193-0224 | INTERVENTORIA<br>CONSORCIO ARDANUY-IVICSA | DIRECTOR DE INTERVENTORIA:<br>ING. OSCAR ANDRÉS RICO GÓMEZ<br>Mot.:25202-129453-CND | SUPERVISOR IDU:<br>MARÍA CONSTANZA GARCÍA ALCÁSTRO | MODIFICACIONES | | FECHA: | PROYECTO:<br>"ACTUALIZACIÓN, AJUSTES Y COMPLEMENTACIÓN DE LA<br>FACTIBILIDAD Y ESTUDIOS Y DISEÑOS DEL CABLE<br>AÉREO EN SAN CRISTÓBAL, EN BOGOTÁ D.C." | CONTIENE:<br>PROYECTO URBANISMO – PILONA 17<br>TRAMO 2<br>ESCALERAS Y DETALLES<br>PLANO 3 DE 3 | REFERENCIA:<br>XREF-TOP-PILONAS-192<br>ARCHIVO AUTOCAD:<br>DIESMC30<br>ARCHIVO LAYOUT:<br>DIESMC32 | FECHA DE DISEÑO:<br>ENERO DE 2022 | FECHA ELABORACIÓN PLANO:<br>DICIEMBRE DE 2021 | PLANCHA No.<br>DIESMC32<br>DE<br>50<br>CONSECUTIVO: |

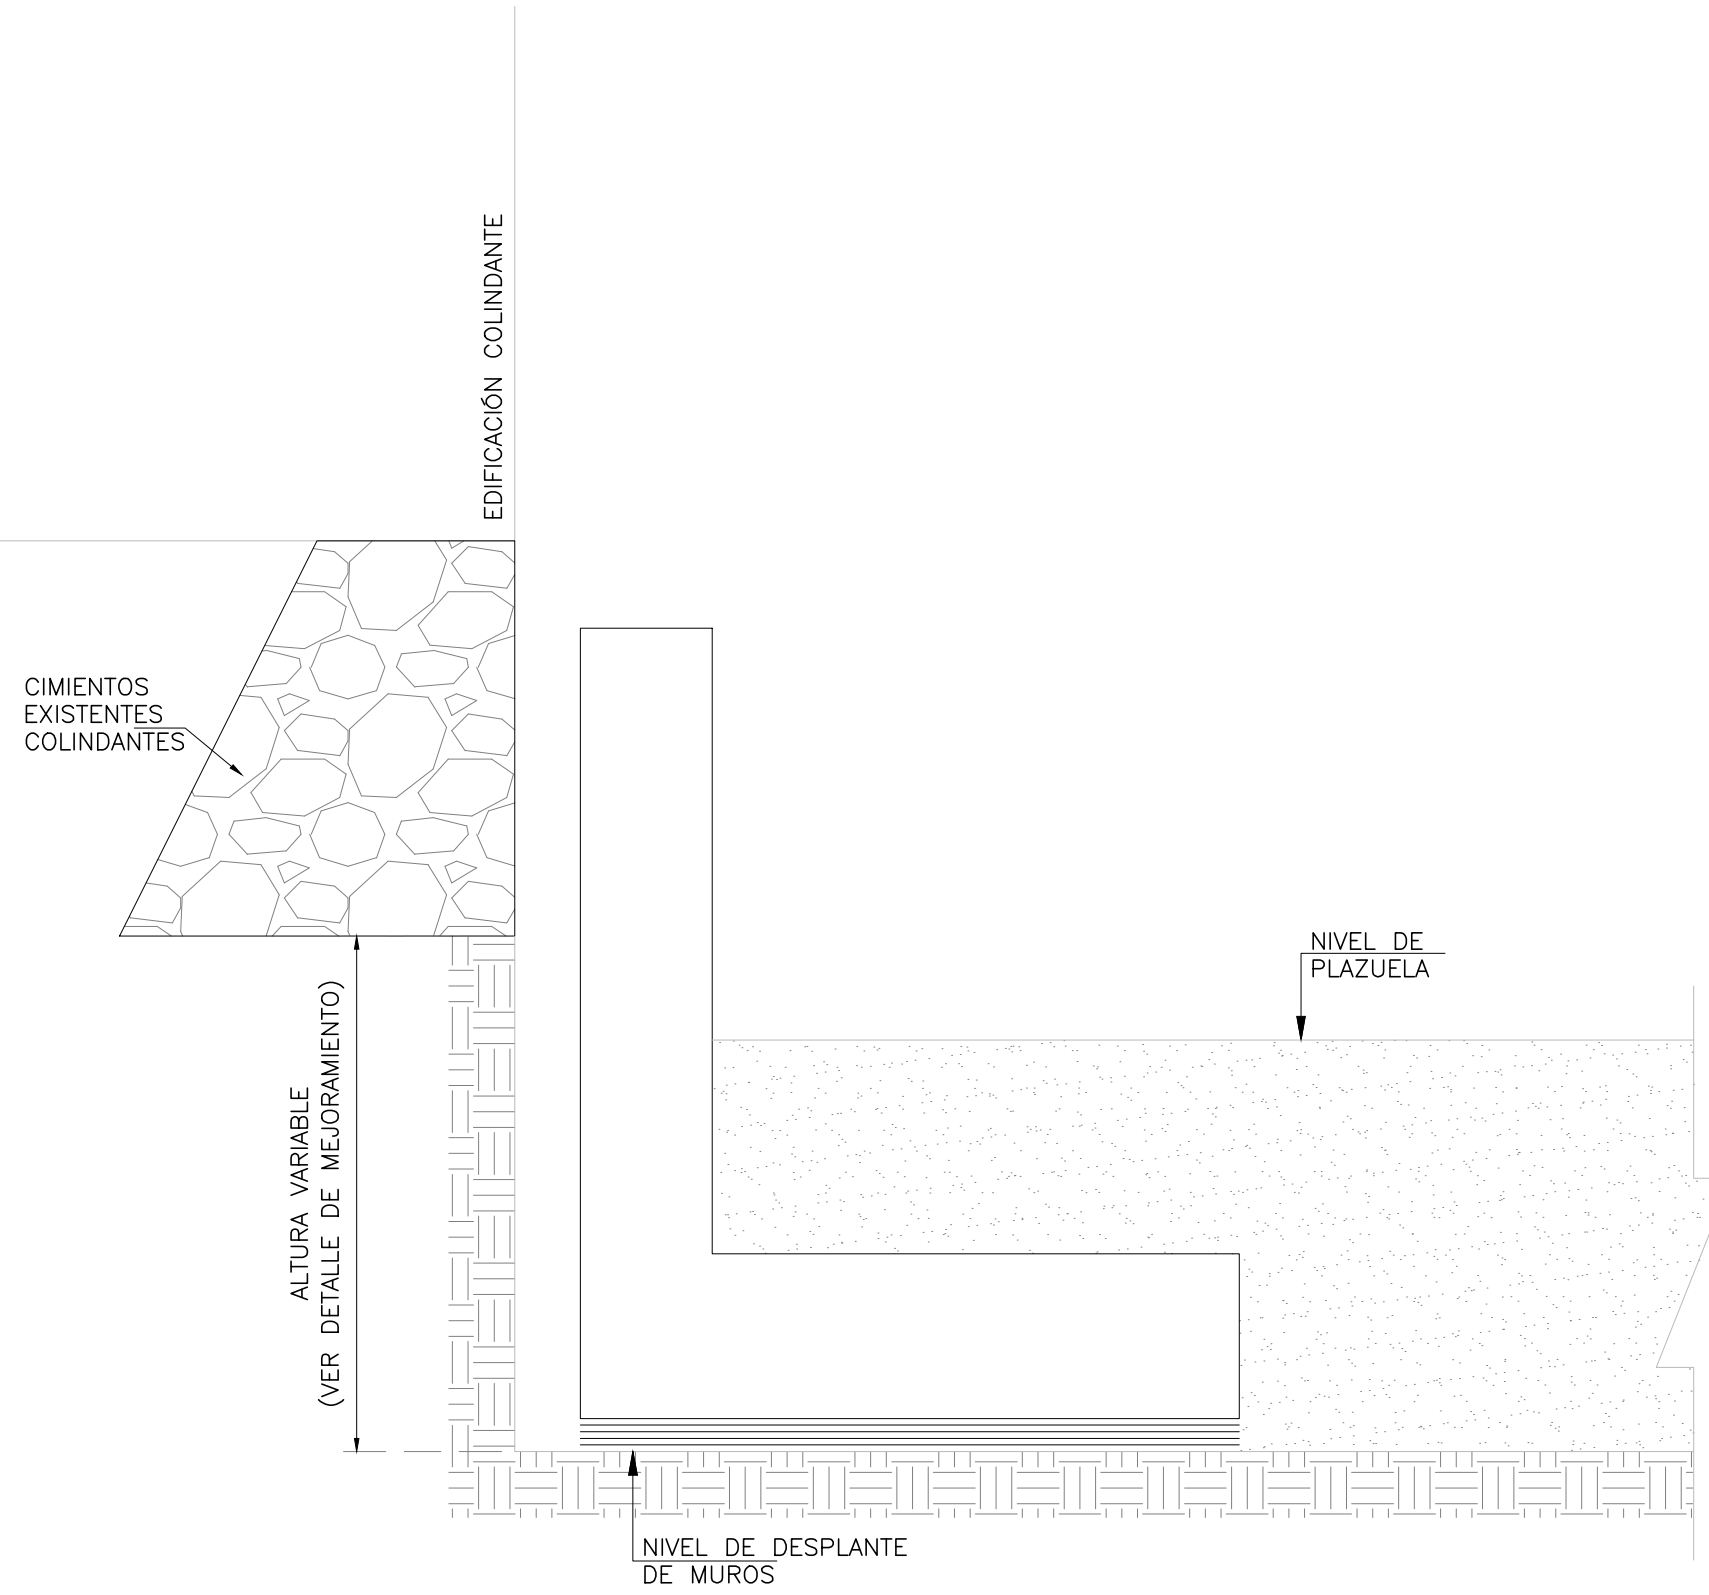
POSIBLE CONDICIÓN DE TERRENO  
EN CIMENTACIONES COLINDANTES

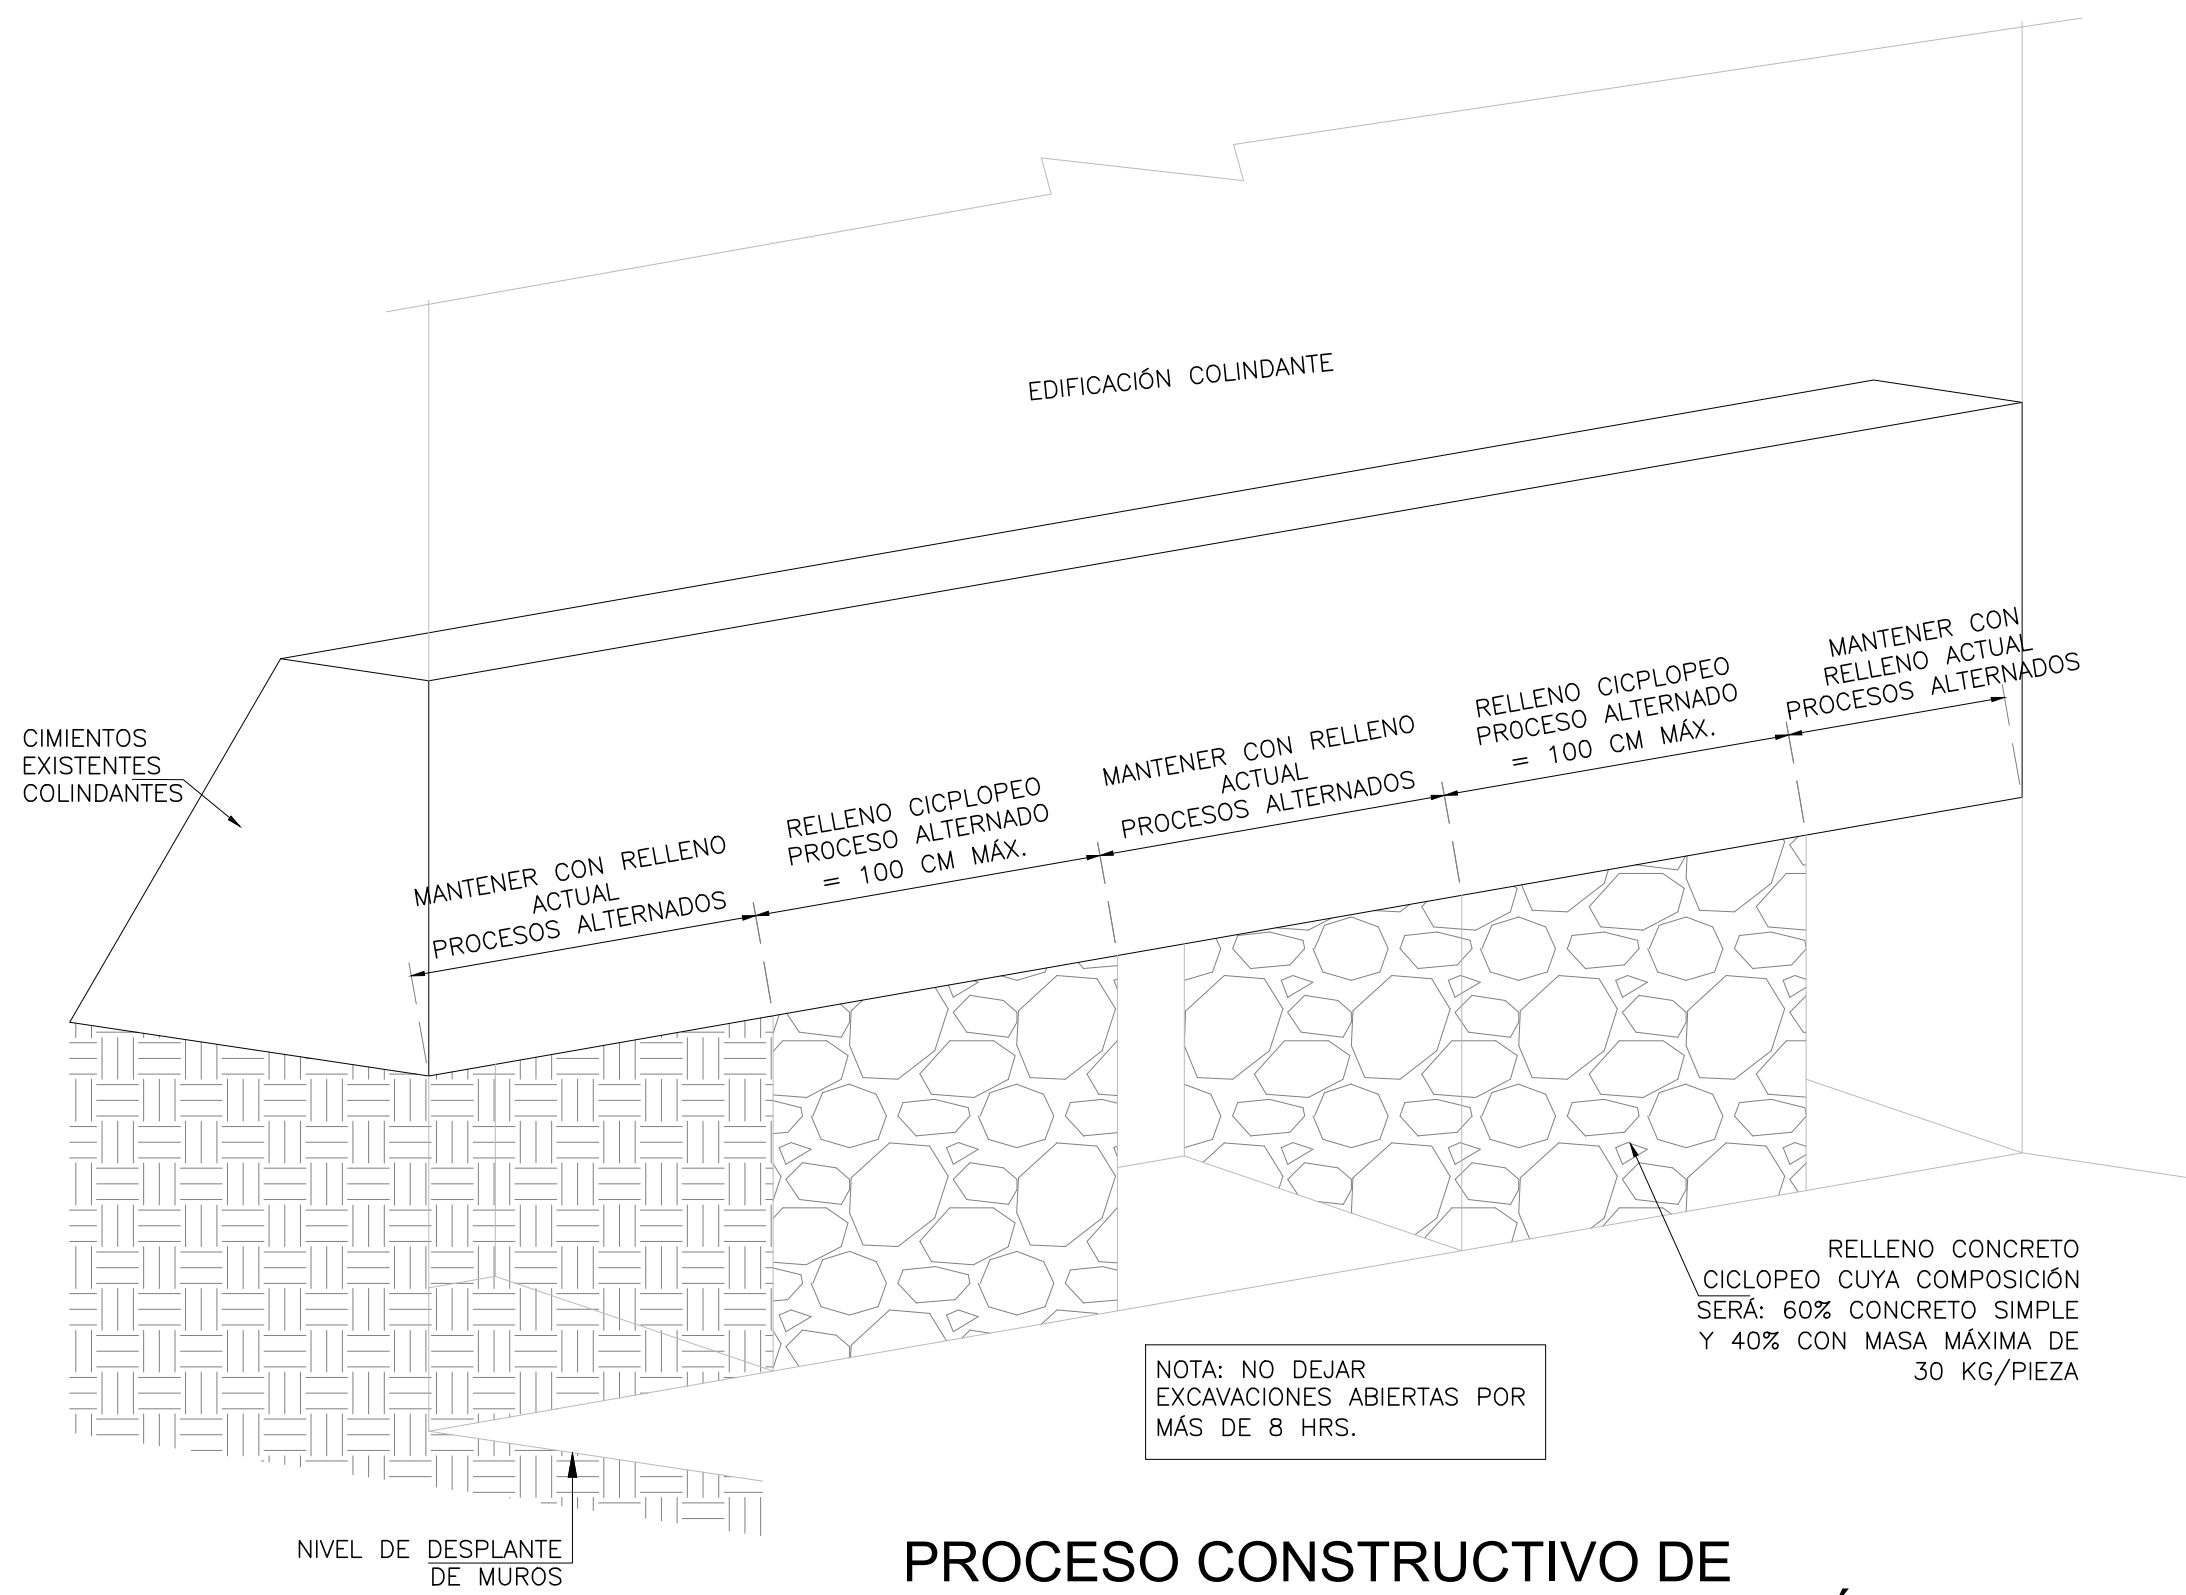
PROCESO CONSTRUCTIVO DE  
MEJORAMIENTO ANTE POSIBLE CONDICIÓN DE  
NIVEL DE TERRENO EN CIMENTACIONES COLINDANTES

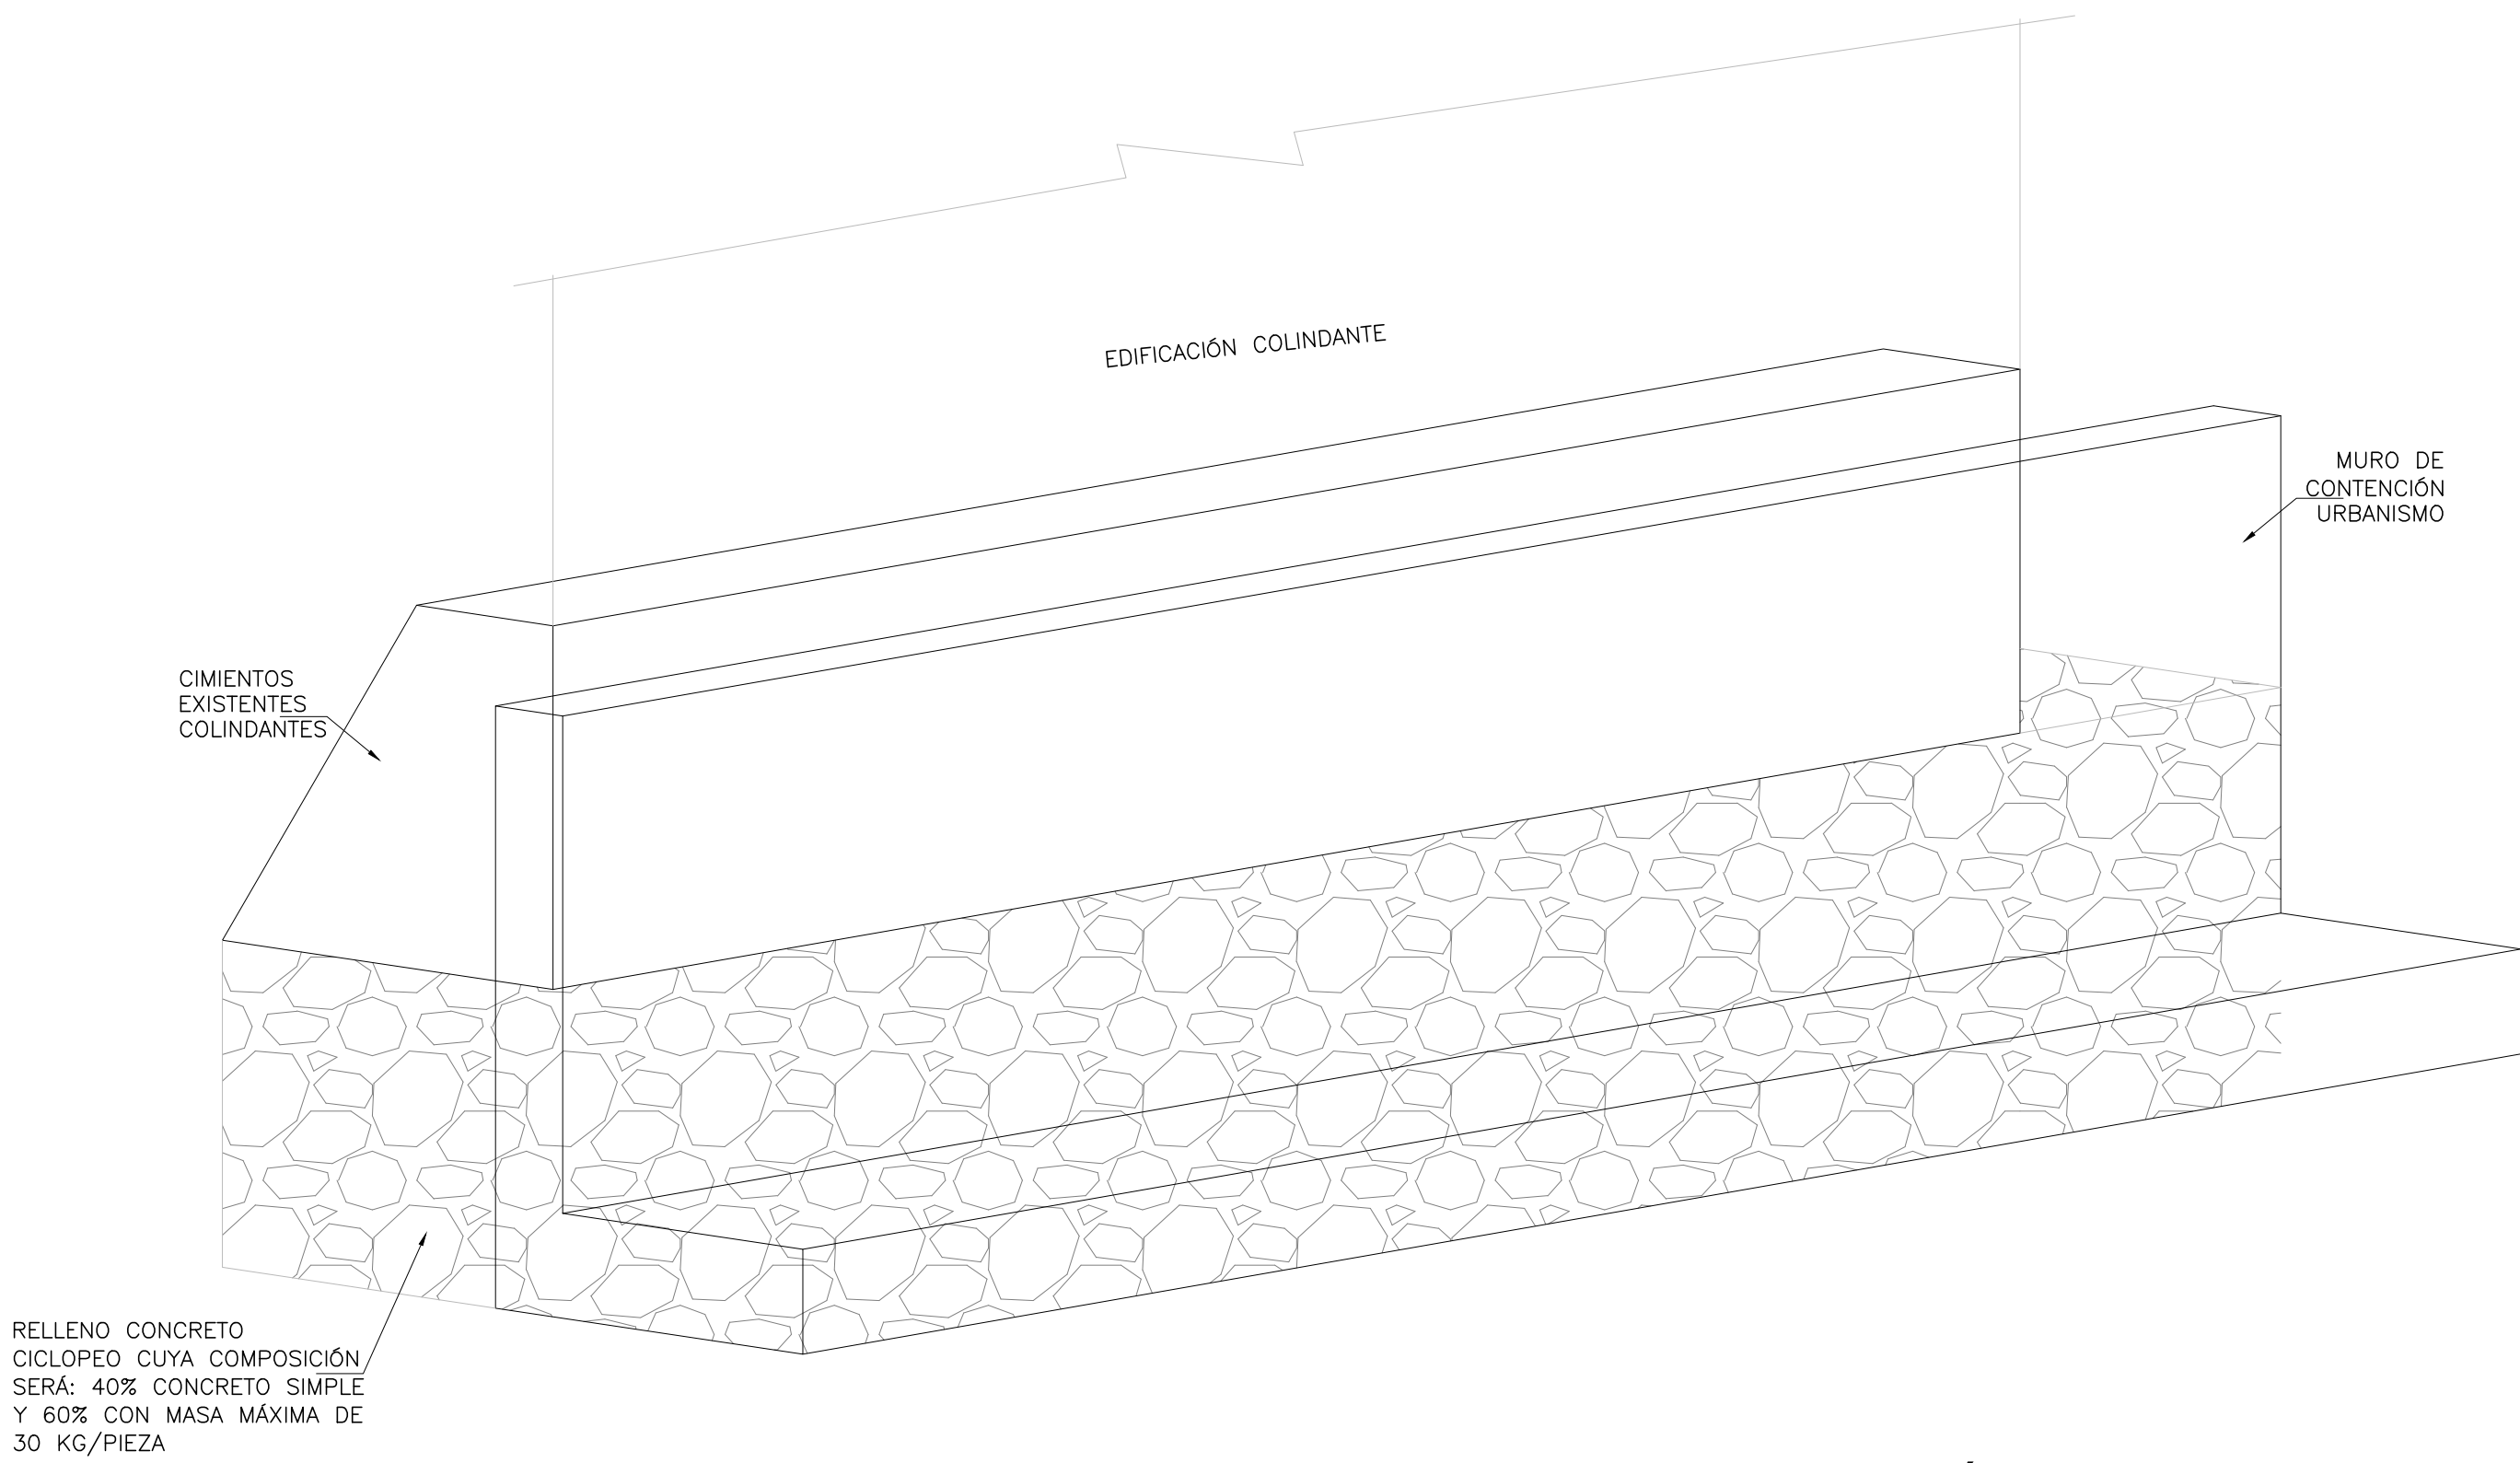
MEJORAMIENTO ANTE POSIBLE CONDICIÓN DE  
NIVEL DE TERRENO EN CIMENTACIONES COLINDANTES
