# FICHA DE LOCALIZACIÓN - VÉRTICE DE CONTROL - MARCO DE REFERENCIA MATERIALIZADO

## ACTUALIZACIÓN, AJUSTES Y COMPLEMENTACIÓN DE LA FACTIBILIDAD Y LOS ESTUDIOS Y DISEÑOS DEL CABLE AÉREO EN SAN CRISTÓBAL, EN BOGOTÁ D.C.

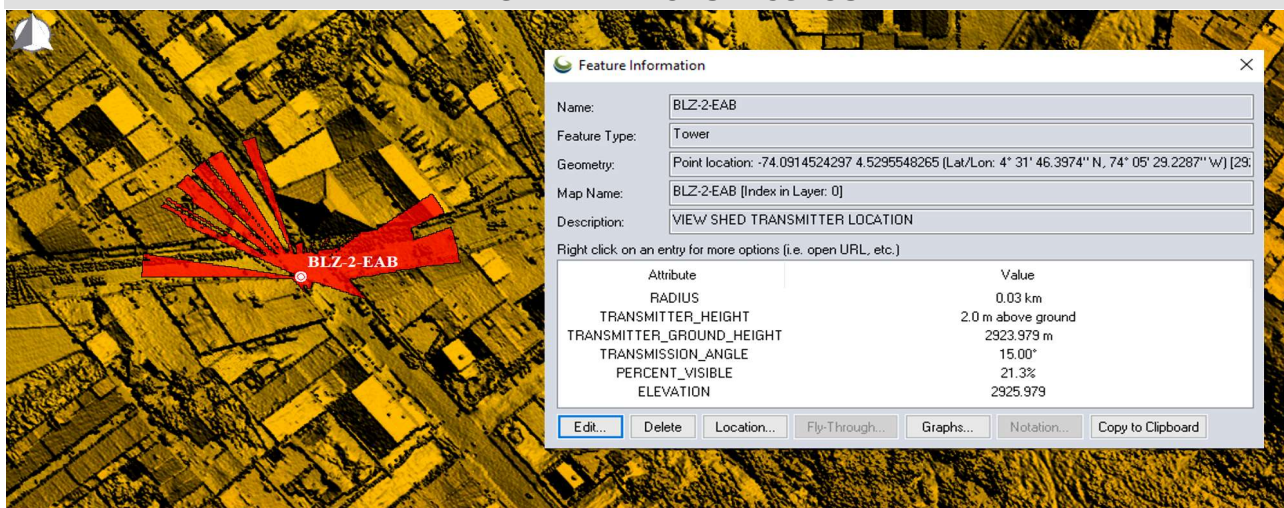
### DIAGRAMA DE OBSTÁCULOS

- \*Diagrama de obstáculos evaluado para un ángulo de 15° al horizonte hasta una distancia de 30 metros a la redonda.
- \*Punto ubicado en la Calle 64 Sur con Transversal 11a Este.
