# FICHA DE LOCALIZACIÓN - VÉRTICE DE CONTROL - MARCO DE REFERENCIA MATERIALIZADO

## ACTUALIZACIÓN, AJUSTES Y COMPLEMENTACIÓN DE LA FACTIBILIDAD Y LOS ESTUDIOS Y DISEÑOS DEL CABLE AÉREO EN SAN CRISTÓBAL, EN BOGOTÁ D.C.

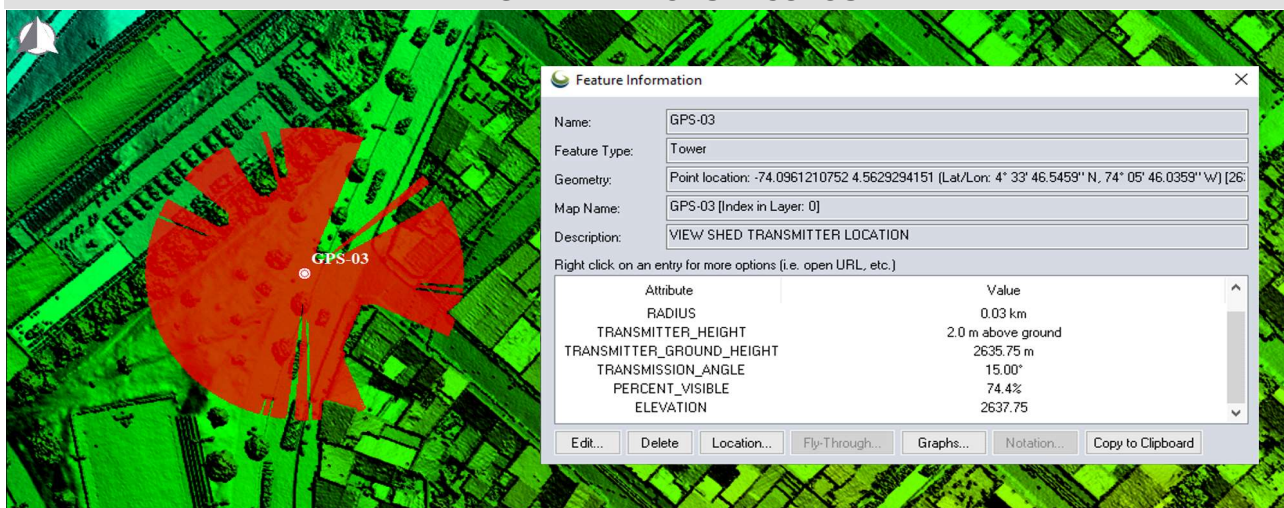
### DIAGRAMA DE OBSTÁCULOS

- \*Diagrama de obstáculos evaluado para un ángulo de 15° al horizonte hasta una distancia de 30 metros a la redonda.
- \*Punto ubicado en la Carrera 3 con Calle 31d Sur.
