# FICHA DE LOCALIZACIÓN - VÉRTICE DE CONTROL - MARCO DE REFERENCIA MATERIALIZADO

## ACTUALIZACIÓN, AJUSTES Y COMPLEMENTACIÓN DE LA FACTIBILIDAD Y LOS ESTUDIOS Y DISEÑOS DEL CABLE AÉREO EN SAN CRISTÓBAL, EN BOGOTÁ D.C.

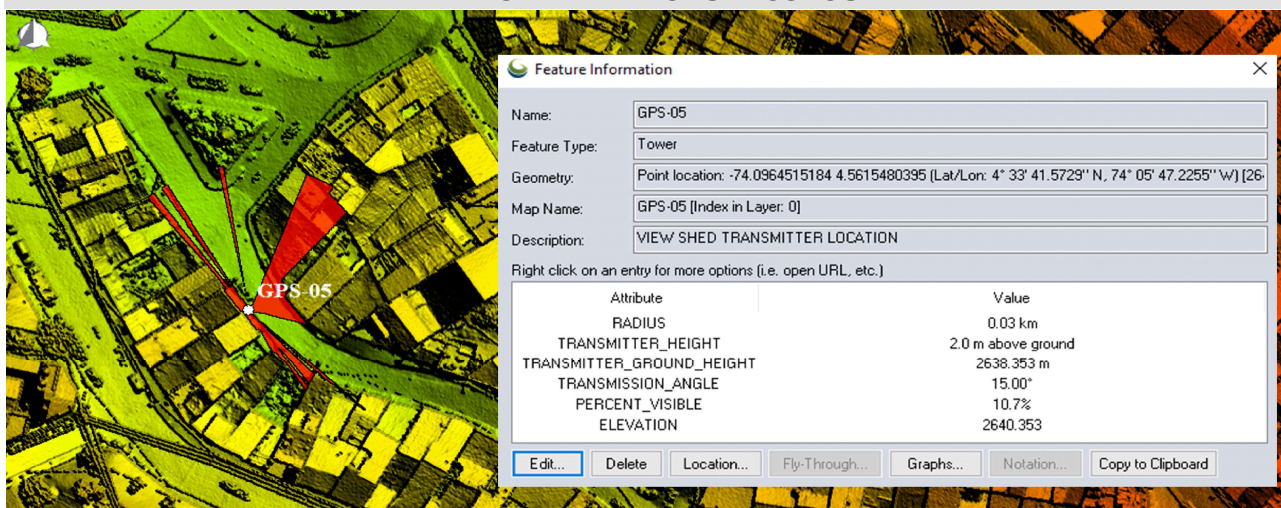
### DIAGRAMA DE OBSTÁCULOS

- \*Diagrama de obstáculos evaluado para un ángulo de 15° al horizonte hasta una distancia de 30 metros a la redonda.
- \*Punto ubicado en la Calle 32 Bis Sur con Carrera 3.
