# FICHA DE LOCALIZACIÓN - VÉRTICE DE CONTROL - MARCO DE REFERENCIA MATERIALIZADO

## ACTUALIZACIÓN, AJUSTES Y COMPLEMENTACIÓN DE LA FACTIBILIDAD Y LOS ESTUDIOS Y DISEÑOS DEL CABLE AÉREO EN SAN CRISTÓBAL, EN BOGOTÁ D.C.

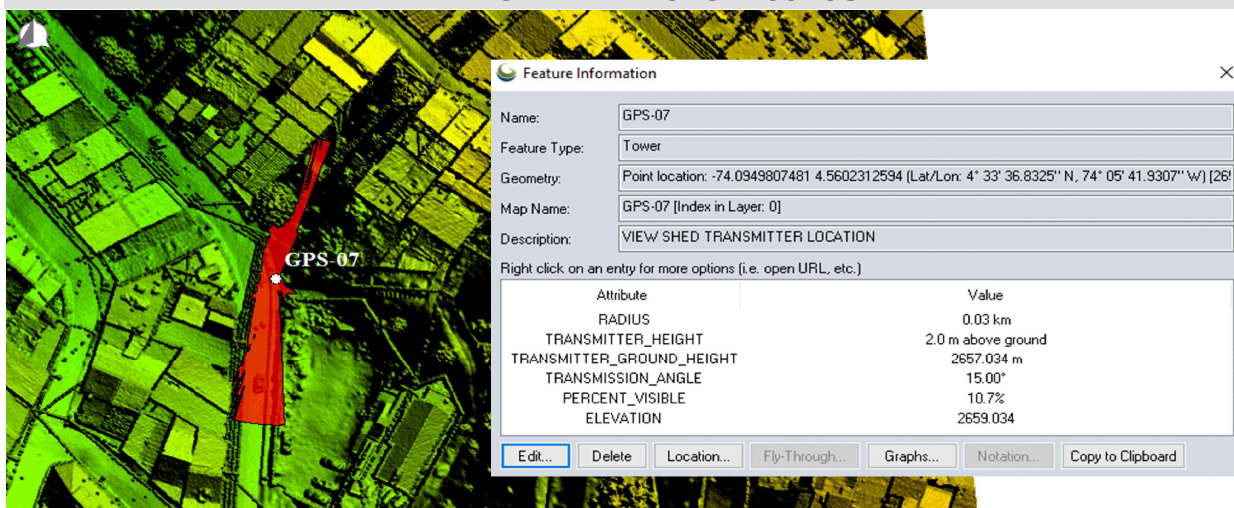
### DIAGRAMA DE OBSTÁCULOS

- \*Diagrama de obstáculos evaluado para un ángulo de 15° al horizonte hasta una distancia de 30 metros a la redonda.
- \*Punto ubicado en la Calle 32 Bis Sur con Carrera 1,
