# FICHA DE LOCALIZACIÓN - VÉRTICE DE CONTROL - MARCO DE REFERENCIA MATERIALIZADO

## ACTUALIZACIÓN, AJUSTES Y COMPLEMENTACIÓN DE LA FACTIBILIDAD Y LOS ESTUDIOS Y DISEÑOS DEL CABLE AÉREO EN SAN CRISTÓBAL, EN BOGOTÁ D.C.

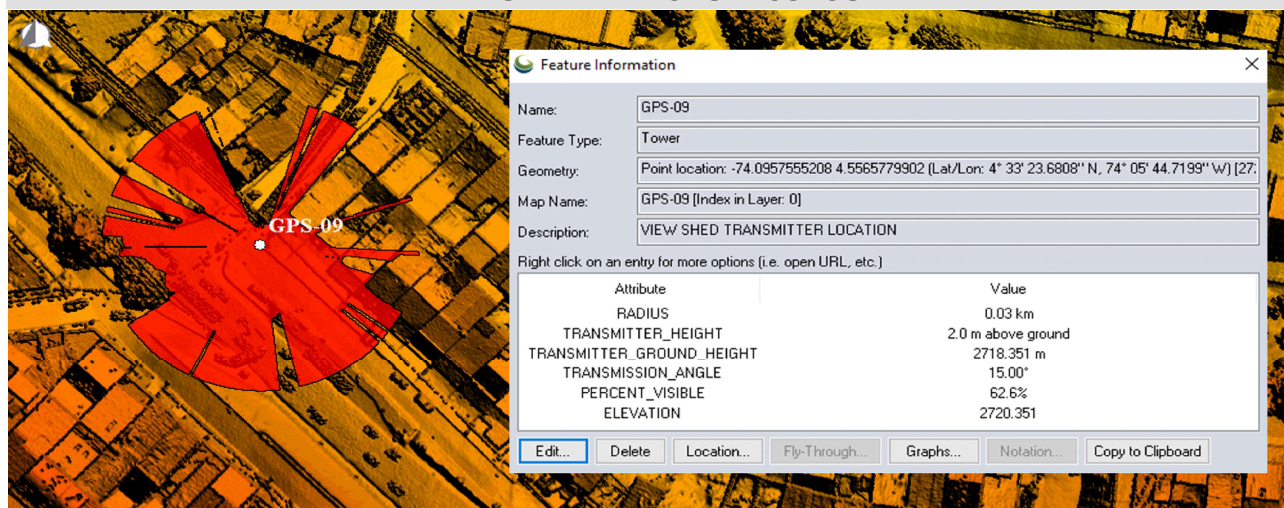
### DIAGRAMA DE OBSTÁCULOS

- \*Diagrama de obstáculos evaluado para un ángulo de 15° al horizonte hasta una distancia de 30 metros a la redonda.
- \*Punto ubicado en la Carrera 1 con Calle 37 Sur.
