# FICHA DE LOCALIZACIÓN - VÉRTICE DE CONTROL - MARCO DE REFERENCIA MATERIALIZADO

## ACTUALIZACIÓN, AJUSTES Y COMPLEMENTACIÓN DE LA FACTIBILIDAD Y LOS ESTUDIOS Y DISEÑOS DEL CABLE AÉREO EN SAN CRISTÓBAL, EN BOGOTÁ D.C.

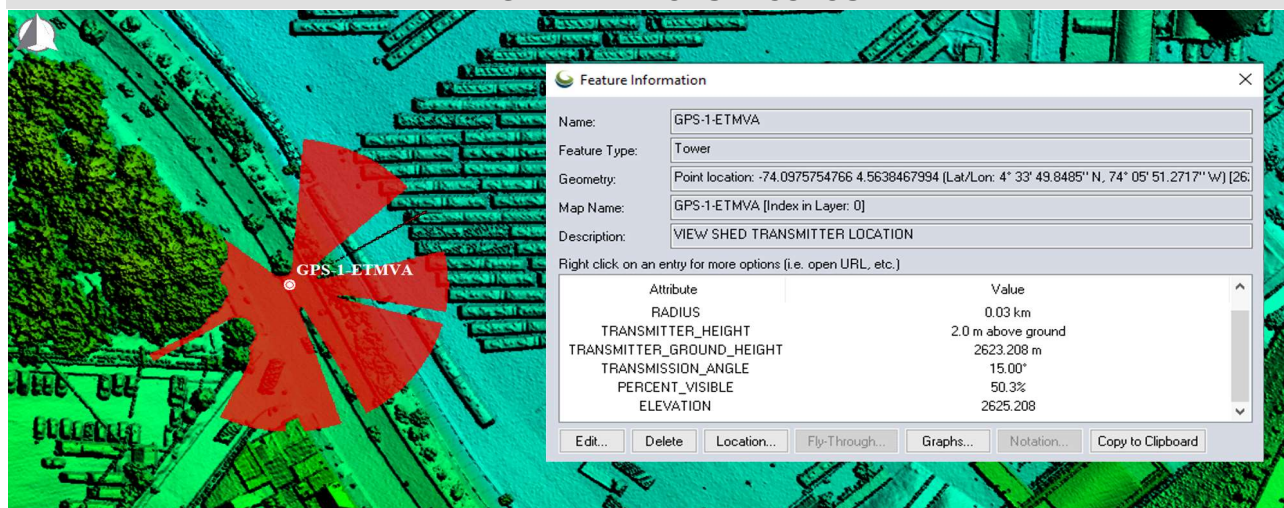
### DIAGRAMA DE OBSTÁCULOS

- \*Diagrama de obstáculos evaluado para un ángulo de 15° al horizonte hasta una distancia de 30 metros a la redonda.
- \*Punto ubicado en la Calle 32 Sur con Transversal 3f.
