# FICHA DE LOCALIZACIÓN - VÉRTICE DE CONTROL - MARCO DE REFERENCIA MATERIALIZADO

## ACTUALIZACIÓN, AJUSTES Y COMPLEMENTACIÓN DE LA FACTIBILIDAD Y LOS ESTUDIOS Y DISEÑOS DEL CABLE AÉREO EN SAN CRISTÓBAL, EN BOGOTÁ D.C.

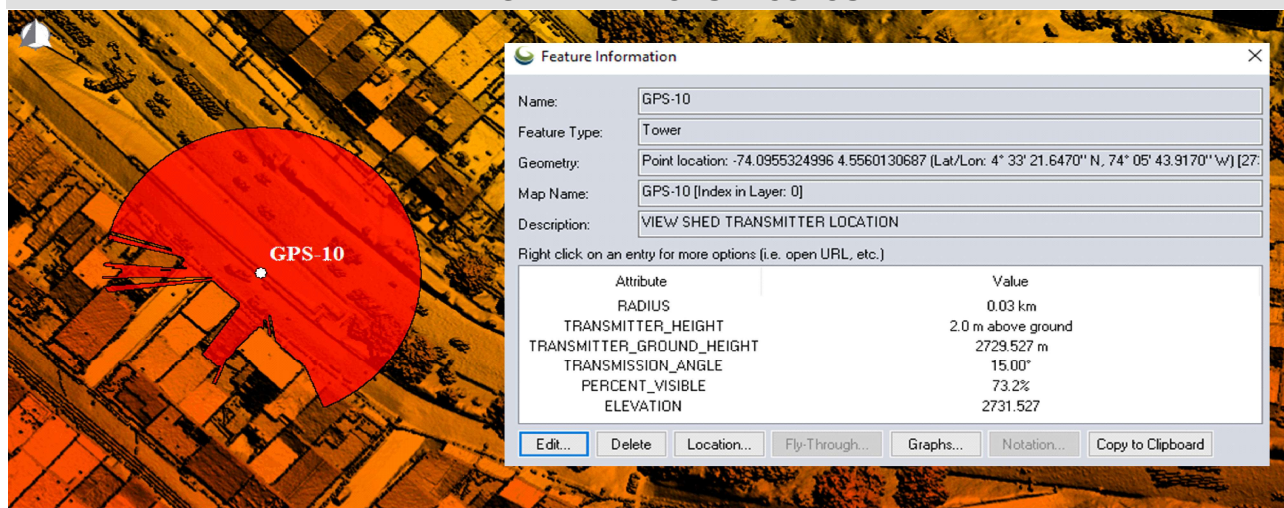
### DIAGRAMA DE OBSTÁCULOS

- \*Diagrama de obstáculos evaluado para un ángulo de 15° al horizonte hasta una distancia de 30 metros a la redonda.
- \*Punto ubicado en la Calle 37 Sur entre Carrera 1 Este y Carrera 1a Este.
