# FICHA DE LOCALIZACIÓN - VÉRTICE DE CONTROL - MARCO DE REFERENCIA MATERIALIZADO

## ACTUALIZACIÓN, AJUSTES Y COMPLEMENTACIÓN DE LA FACTIBILIDAD Y LOS ESTUDIOS Y DISEÑOS DEL CABLE AÉREO EN SAN CRISTÓBAL, EN BOGOTÁ D.C.

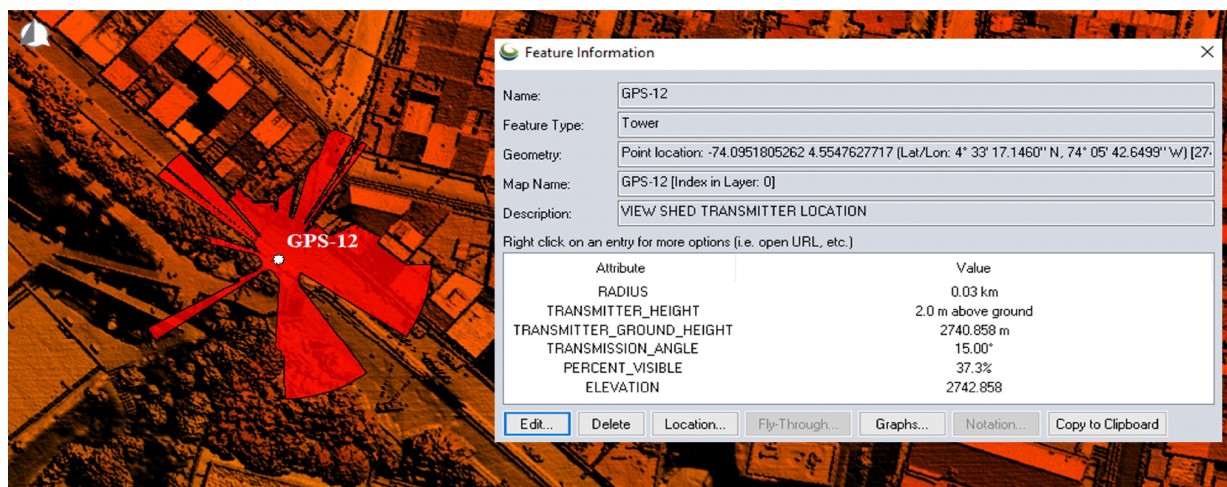
### DIAGRAMA DE OBSTÁCULOS

- \*Diagrama de obstáculos evaluado para un ángulo de 15° al horizonte hasta una distancia de 30 metros a la redonda.
- \*Punto ubicado en la Calle 36m Sur con Carrera 2 Este.
