# FICHA DE LOCALIZACIÓN - VÉRTICE DE CONTROL - MARCO DE REFERENCIA MATERIALIZADO

## ACTUALIZACIÓN, AJUSTES Y COMPLEMENTACIÓN DE LA FACTIBILIDAD Y LOS ESTUDIOS Y DISEÑOS DEL CABLE AÉREO EN SAN CRISTÓBAL, EN BOGOTÁ D.C.

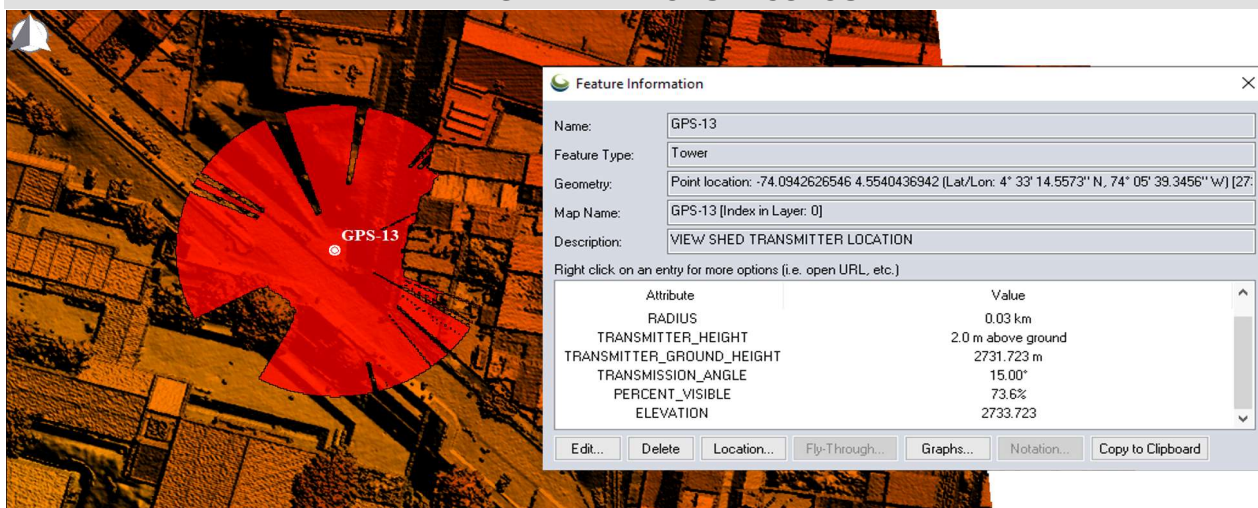
### DIAGRAMA DE OBSTÁCULOS

- \*Diagrama de obstáculos evaluado para un ángulo de 15° al horizonte hasta una distancia de 30 metros a la redonda.
- \*Punto ubicado en la Calle 36m Sur con Carrera 3 Este.
