# FICHA DE LOCALIZACIÓN - VÉRTICE DE CONTROL - MARCO DE REFERENCIA MATERIALIZADO

## ACTUALIZACIÓN, AJUSTES Y COMPLEMENTACIÓN DE LA FACTIBILIDAD Y LOS ESTUDIOS Y DISEÑOS DEL CABLE AÉREO EN SAN CRISTÓBAL, EN BOGOTÁ D.C.

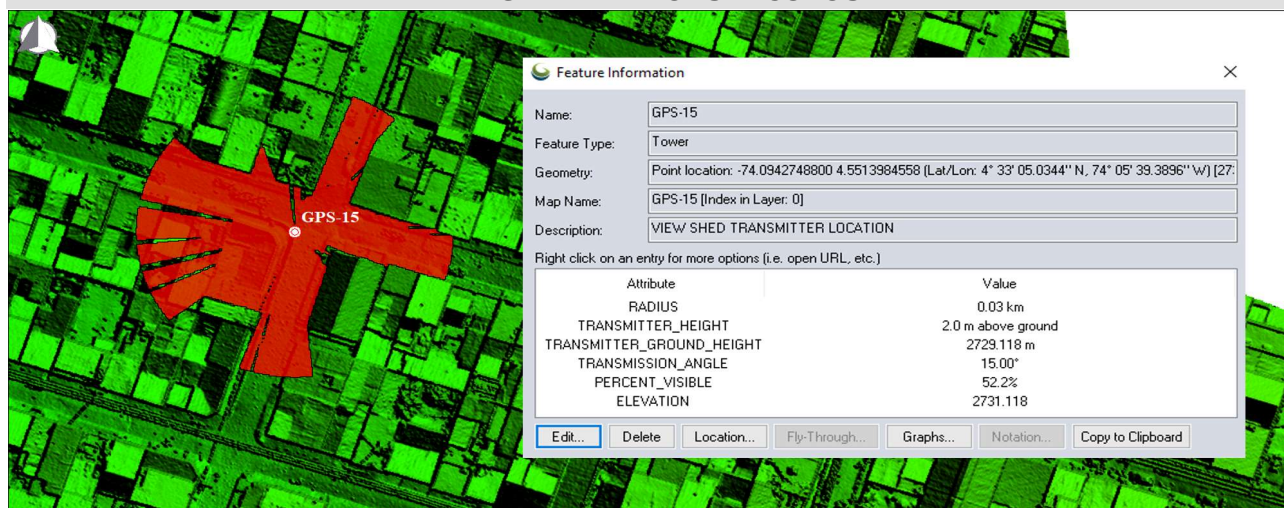
### DIAGRAMA DE OBSTÁCULOS

- \*Diagrama de obstáculos evaluado para un ángulo de 15° al horizonte hasta una distancia de 30 metros a la redonda.
- \*Punto ubicado en la Carrera 3a Este con Calle 40 Sur.
