# FICHA DE LOCALIZACIÓN - VÉRTICE DE CONTROL - MARCO DE REFERENCIA MATERIALIZADO

## ACTUALIZACIÓN, AJUSTES Y COMPLEMENTACIÓN DE LA FACTIBILIDAD Y LOS ESTUDIOS Y DISEÑOS DEL CABLE AÉREO EN SAN CRISTÓBAL, EN BOGOTÁ D.C.

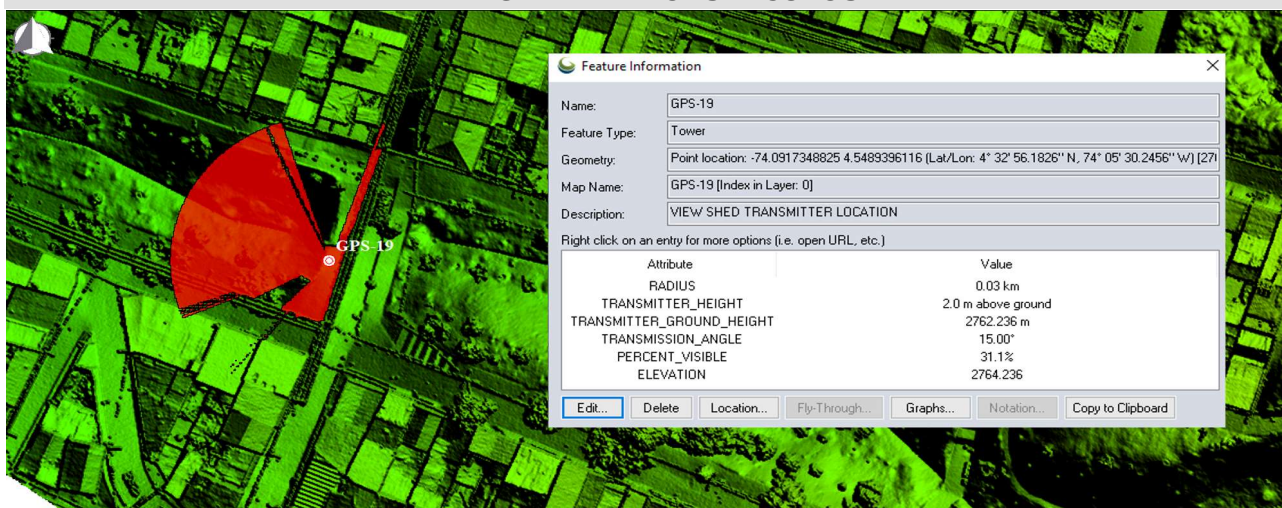
### DIAGRAMA DE OBSTÁCULOS

\*Diagrama de obstáculos evaluado para un ángulo de 15° al horizonte hasta una distancia de 30 metros a la redonda.

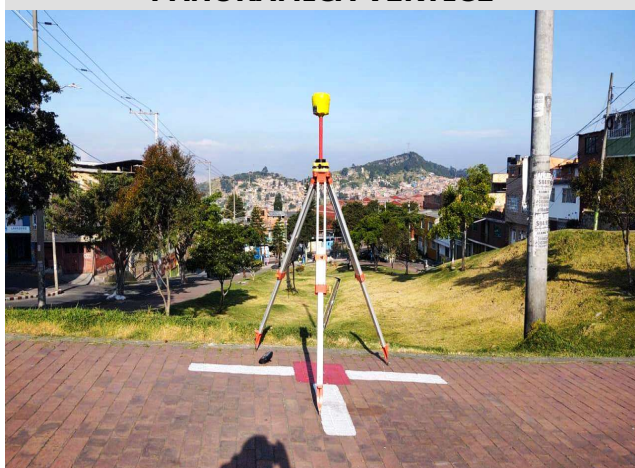
### PANORÁMICA VÉRTICE

\*Punto ubicado en la Carrera 6 Este entre Calle 41a Bis Sur y Calle 41 Bis Sur.
