# FICHA DE LOCALIZACIÓN - VÉRTICE DE CONTROL - MARCO DE REFERENCIA MATERIALIZADO

## ACTUALIZACIÓN, AJUSTES Y COMPLEMENTACIÓN DE LA FACTIBILIDAD Y LOS ESTUDIOS Y DISEÑOS DEL CABLE AÉREO EN SAN CRISTÓBAL, EN BOGOTÁ D.C.

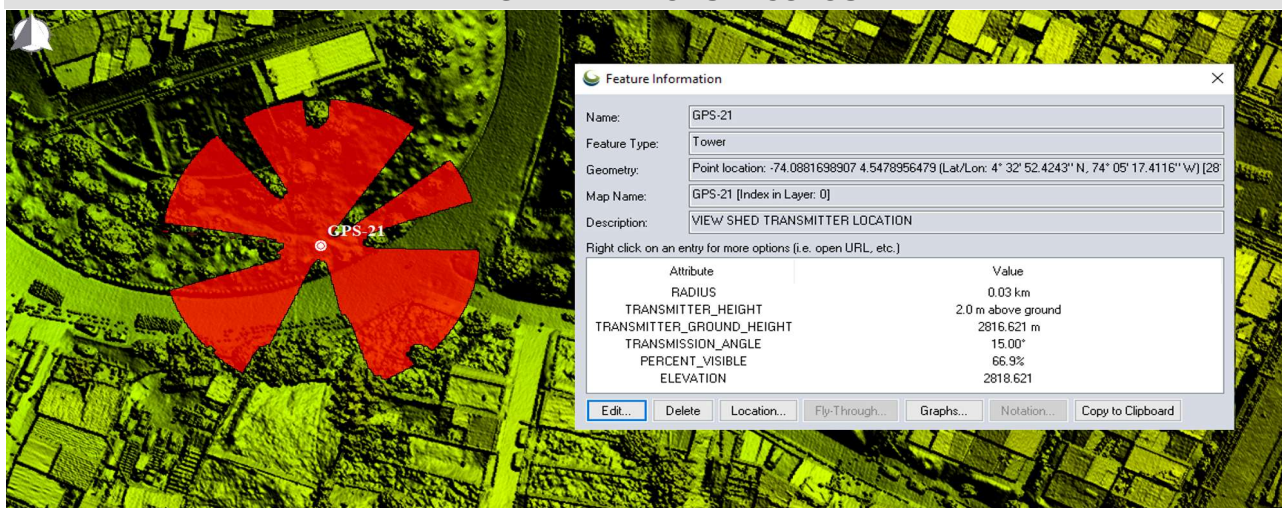
### DIAGRAMA DE OBSTÁCULOS

- \*Diagrama de obstáculos evaluado para un ángulo de 15° al horizonte hasta una distancia de 30 metros a la redonda.
- \*Punto ubicado en la Carrera 9a Este con Calle 41a Sur.
