# FICHA DE LOCALIZACIÓN - VÉRTICE DE CONTROL - MARCO DE REFERENCIA MATERIALIZADO

## ACTUALIZACIÓN, AJUSTES Y COMPLEMENTACIÓN DE LA FACTIBILIDAD Y LOS ESTUDIOS Y DISEÑOS DEL CABLE AÉREO EN SAN CRISTÓBAL, EN BOGOTÁ D.C.

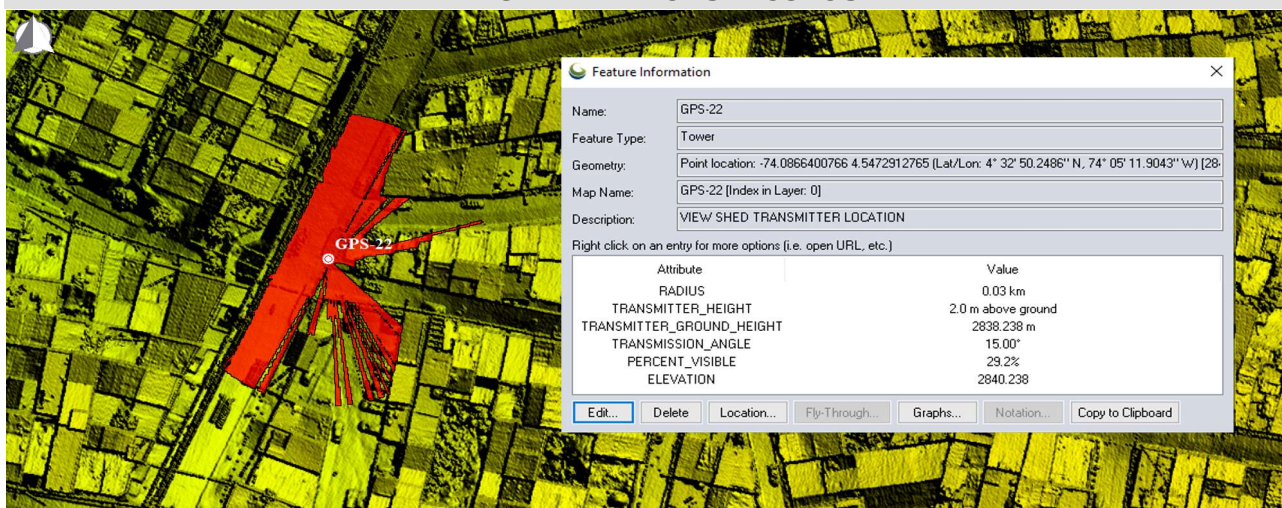
### DIAGRAMA DE OBSTÁCULOS

- \*Diagrama de obstáculos evaluado para un ángulo de 15° al horizonte hasta una distancia de 30 metros a la redonda.
- \*Punto ubicado en la Carrera 11 Este con Calle 41a Sur.
