# FICHA DE LOCALIZACIÓN - VÉRTICE DE CONTROL - MARCO DE REFERENCIA MATERIALIZADO

## ACTUALIZACIÓN, AJUSTES Y COMPLEMENTACIÓN DE LA FACTIBILIDAD Y LOS ESTUDIOS Y DISEÑOS DEL CABLE AÉREO EN SAN CRISTÓBAL, EN BOGOTÁ D.C.

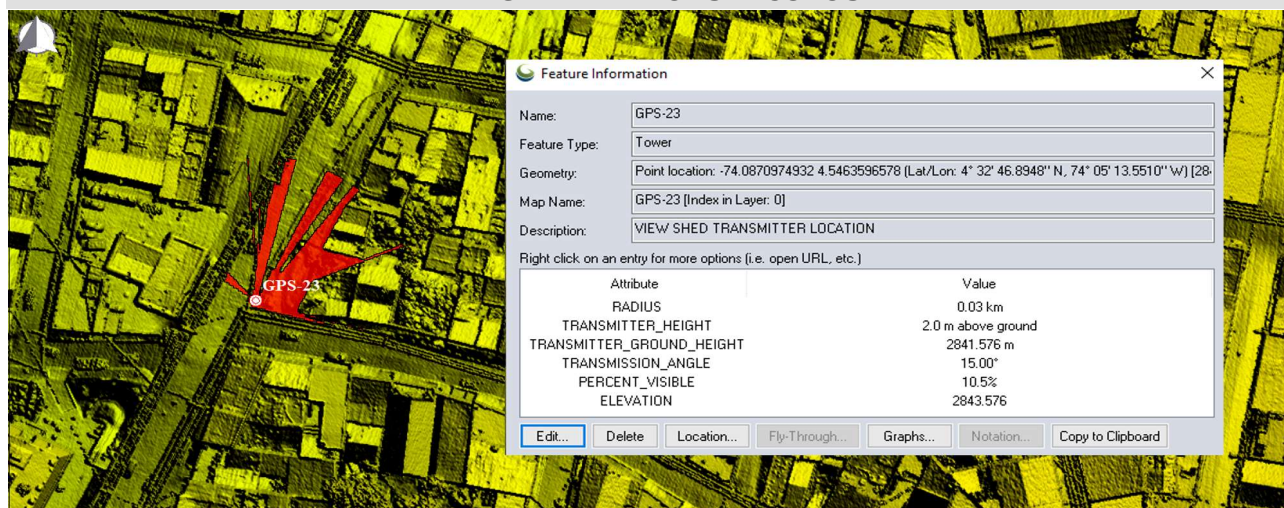
### DIAGRAMA DE OBSTÁCULOS

- \*Diagrama de obstáculos evaluado para un ángulo de 15° al horizonte hasta una distancia de 30 metros a la redonda.
- \*Punto ubicado en la Calle 42a Sur con Carrera 11 Este.
