# FICHA DE LOCALIZACIÓN - VÉRTICE DE CONTROL - MARCO DE REFERENCIA MATERIALIZADO

## ACTUALIZACIÓN, AJUSTES Y COMPLEMENTACIÓN DE LA FACTIBILIDAD Y LOS ESTUDIOS Y DISEÑOS DEL CABLE AÉREO EN SAN CRISTÓBAL, EN BOGOTÁ D.C.

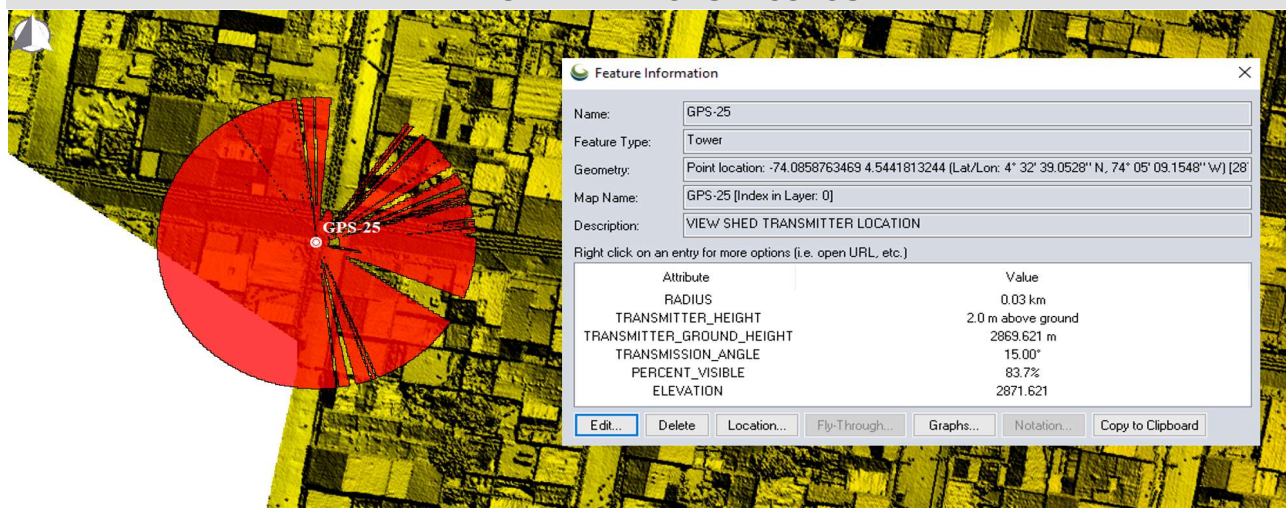
### DIAGRAMA DE OBSTÁCULOS

- \*Diagrama de obstáculos evaluado para un ángulo de 15° al horizonte hasta una distancia de 30 metros a la redonda.
- \*Punto ubicado en la Carrera 12 Este con Calle 43a Sur.
