# FICHA DE LOCALIZACIÓN - VÉRTICE DE CONTROL - MARCO DE REFERENCIA MATERIALIZADO

## ACTUALIZACIÓN, AJUSTES Y COMPLEMENTACIÓN DE LA FACTIBILIDAD Y LOS ESTUDIOS Y DISEÑOS DEL CABLE AÉREO EN SAN CRISTÓBAL, EN BOGOTÁ D.C.

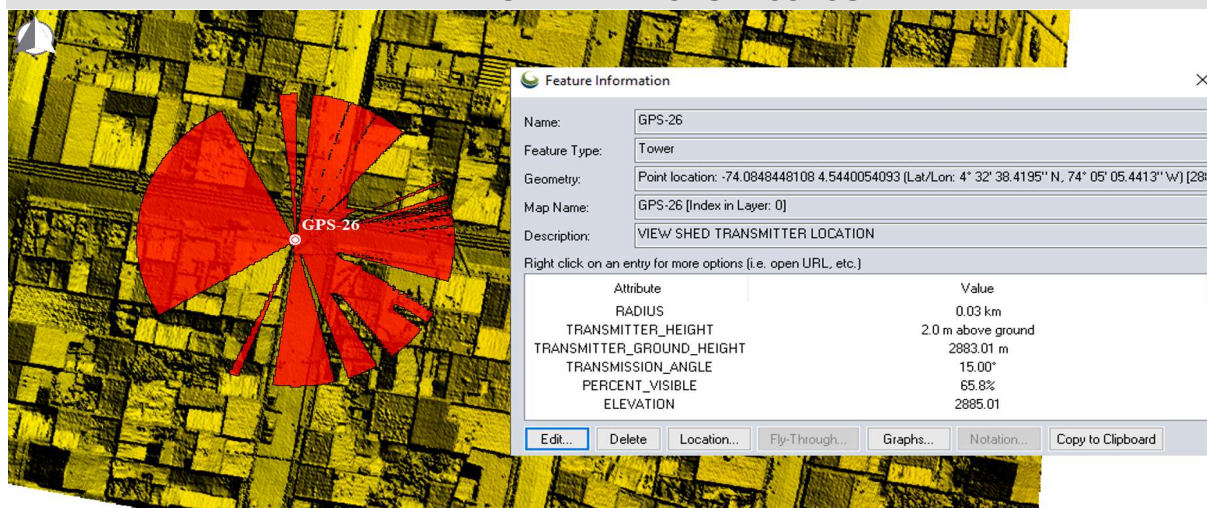
### DIAGRAMA DE OBSTÁCULOS

- \*Diagrama de obstáculos evaluado para un ángulo de 15° al horizonte hasta una distancia de 30 metros a la redonda.
- \*Punto ubicado en la Carrera 12b Este con Calle 43a Sur.
