# FICHA DE LOCALIZACIÓN - VÉRTICE DE CONTROL - MARCO DE REFERENCIA MATERIALIZADO

## ACTUALIZACIÓN, AJUSTES Y COMPLEMENTACIÓN DE LA FACTIBILIDAD Y LOS ESTUDIOS Y DISEÑOS DEL CABLE AÉREO EN SAN CRISTÓBAL, EN BOGOTÁ D.C.

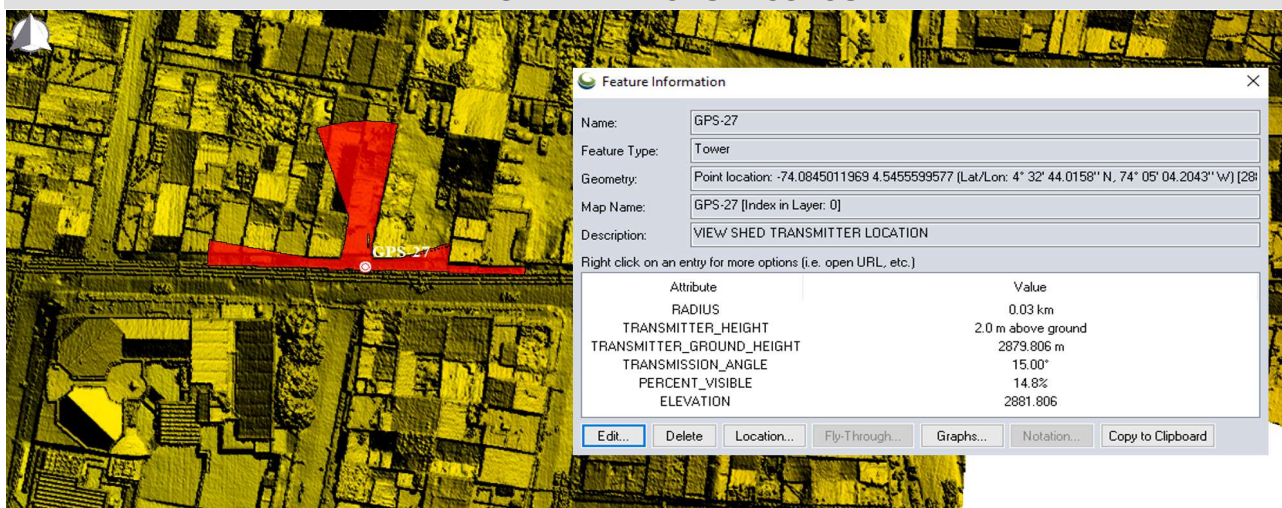
### DIAGRAMA DE OBSTÁCULOS

- \*Diagrama de obstáculos evaluado para un ángulo de 15° al horizonte hasta una distancia de 30 metros a la redonda.
- \*Punto ubicado en la Calle 42a Sur con Carrera 12b Este.
