# FICHA DE LOCALIZACIÓN - VÉRTICE DE CONTROL - MARCO DE REFERENCIA MATERIALIZADO

## ACTUALIZACIÓN, AJUSTES Y COMPLEMENTACIÓN DE LA FACTIBILIDAD Y LOS ESTUDIOS Y DISEÑOS DEL CABLE AÉREO EN SAN CRISTÓBAL, EN BOGOTÁ D.C.

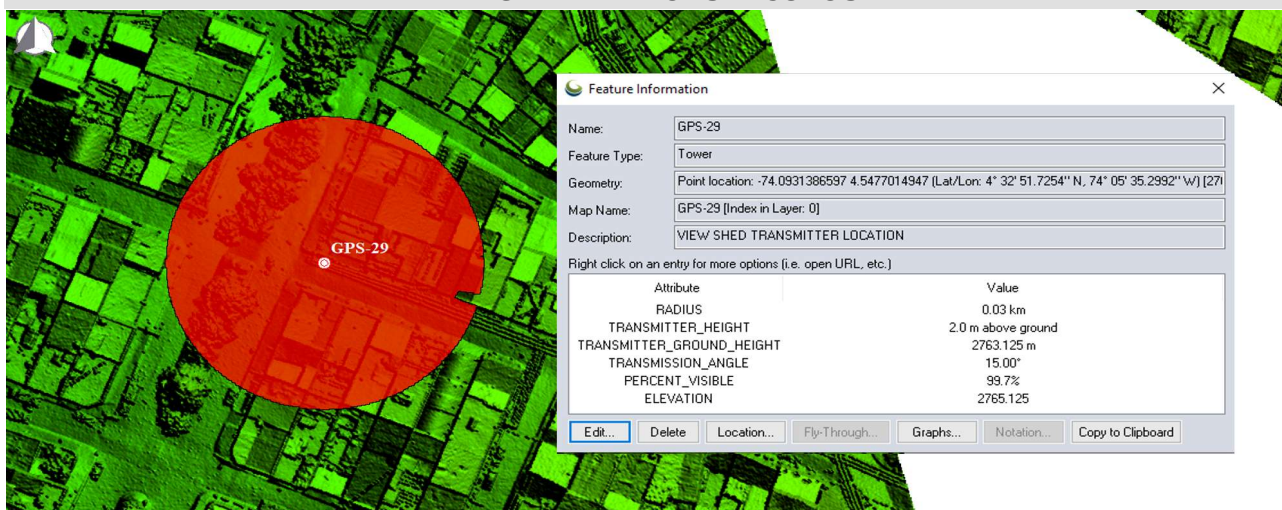
### DIAGRAMA DE OBSTÁCULOS

- \*Diagrama de obstáculos evaluado para un ángulo de 15° al horizonte hasta una distancia de 30 metros a la redonda.
- \*Punto ubicado en la Calle 43 Sur con Transversal 3d Este.
