# FICHA DE LOCALIZACIÓN - VÉRTICE DE CONTROL - MARCO DE REFERENCIA MATERIALIZADO

## ACTUALIZACIÓN, AJUSTES Y COMPLEMENTACIÓN DE LA FACTIBILIDAD Y LOS ESTUDIOS Y DISEÑOS DEL CABLE AÉREO EN SAN CRISTÓBAL, EN BOGOTÁ D.C.

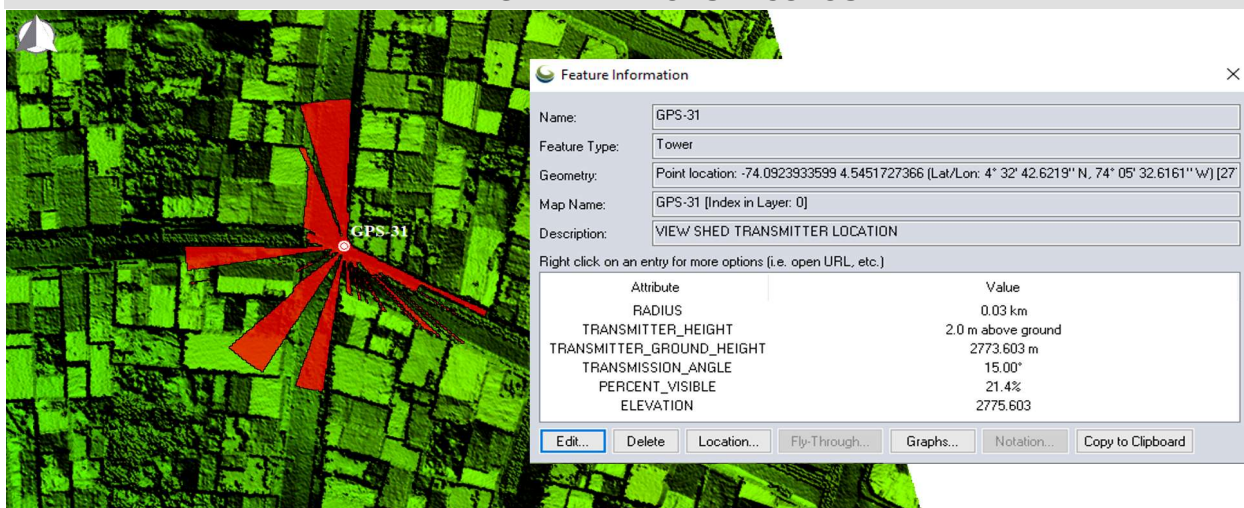
### DIAGRAMA DE OBSTÁCULOS

\*Diagrama de obstáculos evaluado para un ángulo de 15° al horizonte hasta una distancia de 30 metros a la redonda.
