# FICHA DE LOCALIZACIÓN - VÉRTICE DE CONTROL - MARCO DE REFERENCIA MATERIALIZADO

## ACTUALIZACIÓN, AJUSTES Y COMPLEMENTACIÓN DE LA FACTIBILIDAD Y LOS ESTUDIOS Y DISEÑOS DEL CABLE AÉREO EN SAN CRISTÓBAL, EN BOGOTÁ D.C.

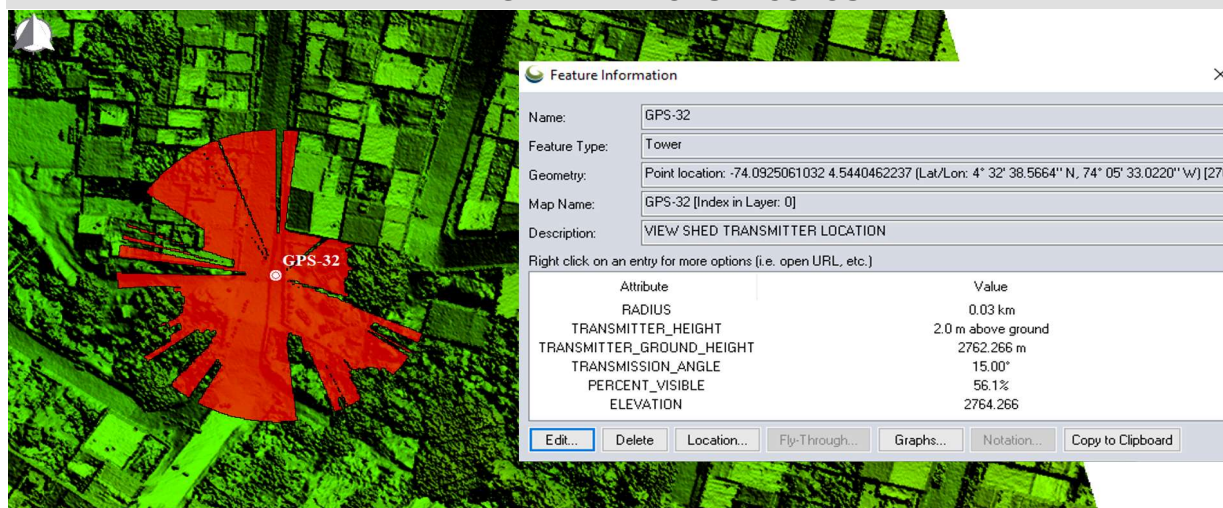
### DIAGRAMA DE OBSTÁCULOS

- \*Diagrama de obstáculos evaluado para un ángulo de 15° al horizonte hasta una distancia de 30 metros a la redonda.
- \*Punto ubicado en la Carrera 6a Este con Diagonal 45a Sur.
