# FICHA DE LOCALIZACIÓN - VÉRTICE DE CONTROL - MARCO DE REFERENCIA MATERIALIZADO

## ACTUALIZACIÓN, AJUSTES Y COMPLEMENTACIÓN DE LA FACTIBILIDAD Y LOS ESTUDIOS Y DISEÑOS DEL CABLE AÉREO EN SAN CRISTÓBAL, EN BOGOTÁ D.C.

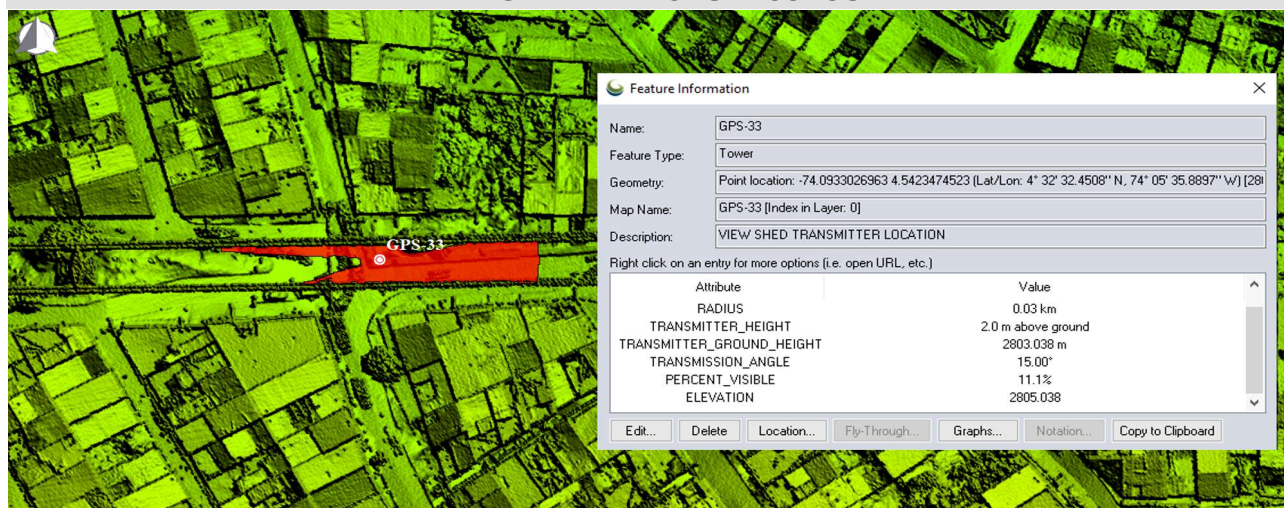
### DIAGRAMA DE OBSTÁCULOS

- \*Diagrama de obstáculos evaluado para un ángulo de 15° al horizonte hasta una distancia de 30 metros a la redonda.
- \*Punto ubicado en la Calle 47 Sur con Carrera 6 Este.
