# FICHA DE LOCALIZACIÓN - VÉRTICE DE CONTROL - MARCO DE REFERENCIA MATERIALIZADO

## ACTUALIZACIÓN, AJUSTES Y COMPLEMENTACIÓN DE LA FACTIBILIDAD Y LOS ESTUDIOS Y DISEÑOS DEL CABLE AÉREO EN SAN CRISTÓBAL, EN BOGOTÁ D.C.

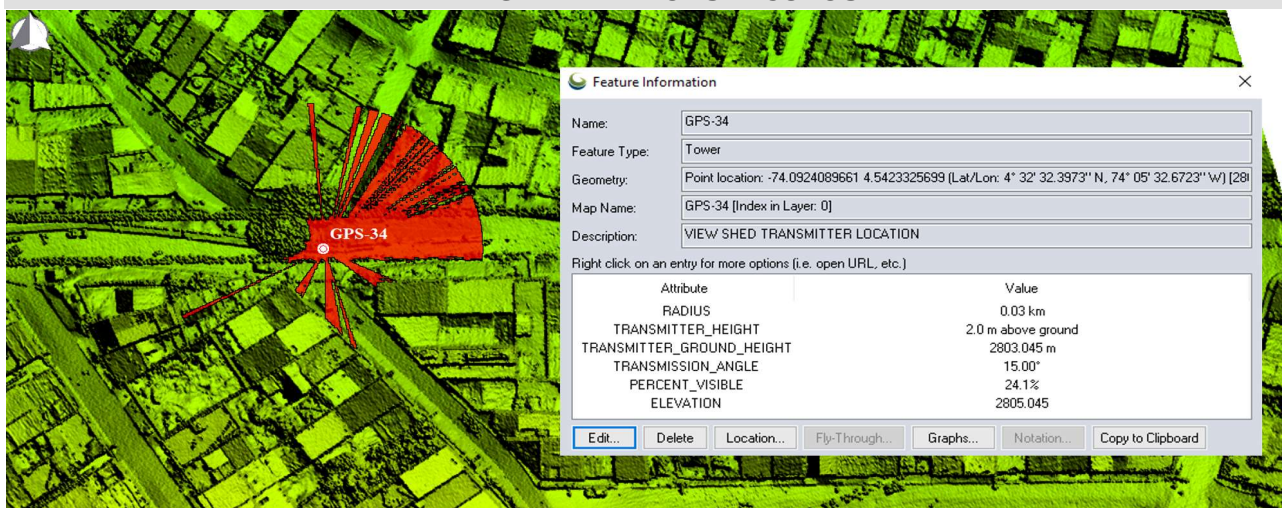
### DIAGRAMA DE OBSTÁCULOS

- \*Diagrama de obstáculos evaluado para un ángulo de 15° al horizonte hasta una distancia de 30 metros a la redonda.
- \*Punto ubicado en la Calle 47 Sur con Diagonal 50 Sur.
