# FICHA DE LOCALIZACIÓN - VÉRTICE DE CONTROL - MARCO DE REFERENCIA MATERIALIZADO

## ACTUALIZACIÓN, AJUSTES Y COMPLEMENTACIÓN DE LA FACTIBILIDAD Y LOS ESTUDIOS Y DISEÑOS DEL CABLE AÉREO EN SAN CRISTÓBAL, EN BOGOTÁ D.C.

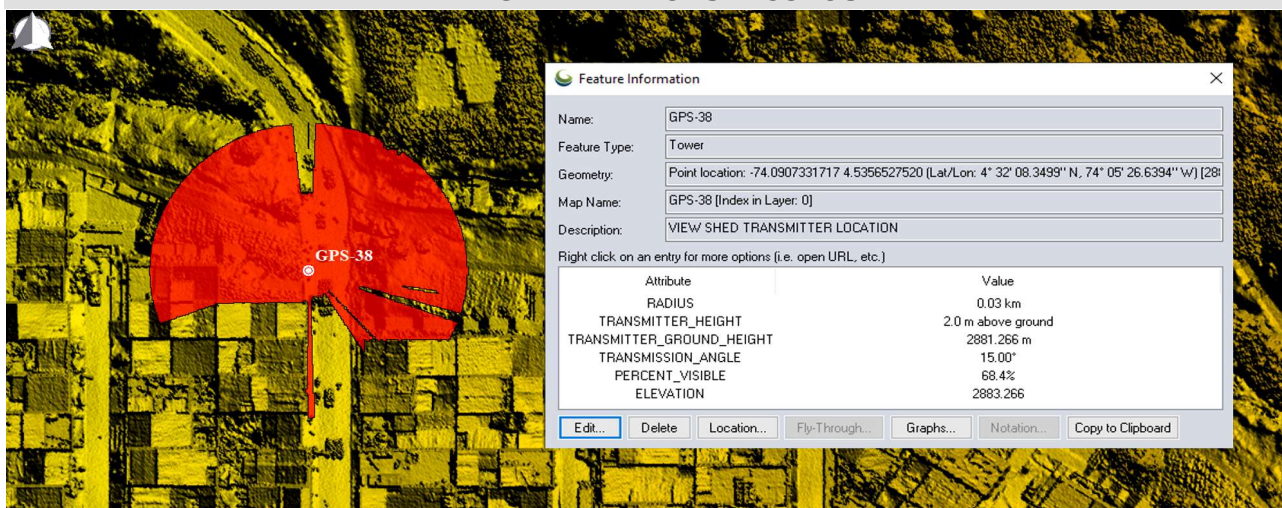
### DIAGRAMA DE OBSTÁCULOS

- \*Diagrama de obstáculos evaluado para un ángulo de 15° al horizonte hasta una distancia de 30 metros a la redonda.
- \*Punto ubicado en la Calle 54a Sur con Carrera 11 Este.
