# FICHA DE LOCALIZACIÓN - VÉRTICE DE CONTROL - MARCO DE REFERENCIA MATERIALIZADO

## ACTUALIZACIÓN, AJUSTES Y COMPLEMENTACIÓN DE LA FACTIBILIDAD Y LOS ESTUDIOS Y DISEÑOS DEL CABLE AÉREO EN SAN CRISTÓBAL, EN BOGOTÁ D.C.

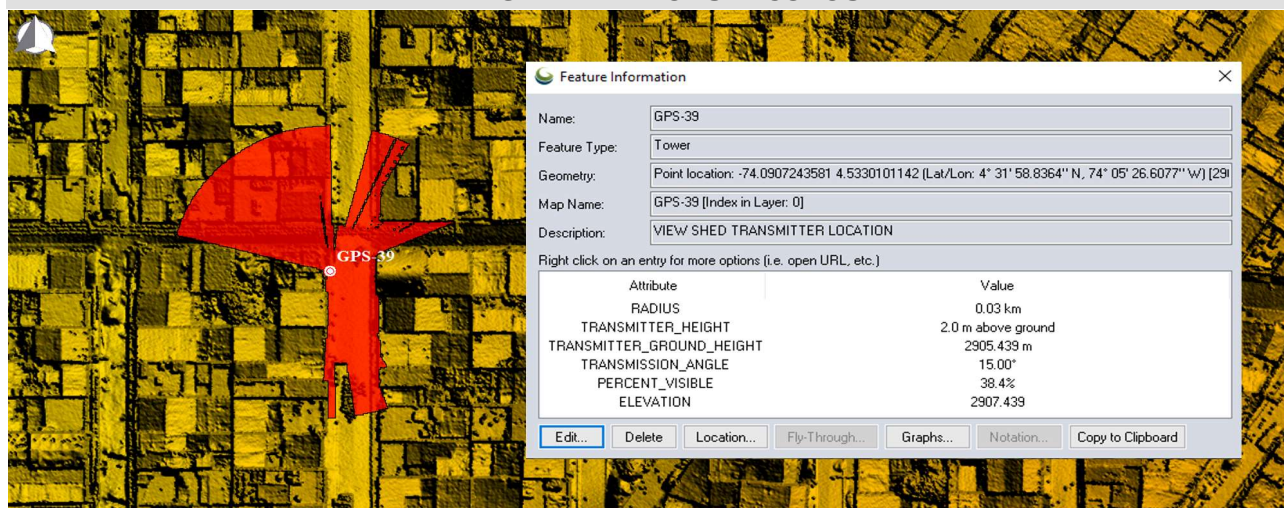
## DIAGRAMA DE OBSTÁCULOS

\*Diagrama de obstáculos evaluado para un ángulo de 15° al horizonte hasta una distancia de 30 metros a la redonda.

\*Punto ubicado en la Calle 56 Sur con Carrera 11 Este.
