# FICHA DE LOCALIZACIÓN - VÉRTICE DE CONTROL - MARCO DE REFERENCIA MATERIALIZADO

## ACTUALIZACIÓN, AJUSTES Y COMPLEMENTACIÓN DE LA FACTIBILIDAD Y LOS ESTUDIOS Y DISEÑOS DEL CABLE AÉREO EN SAN CRISTÓBAL, EN BOGOTÁ D.C.

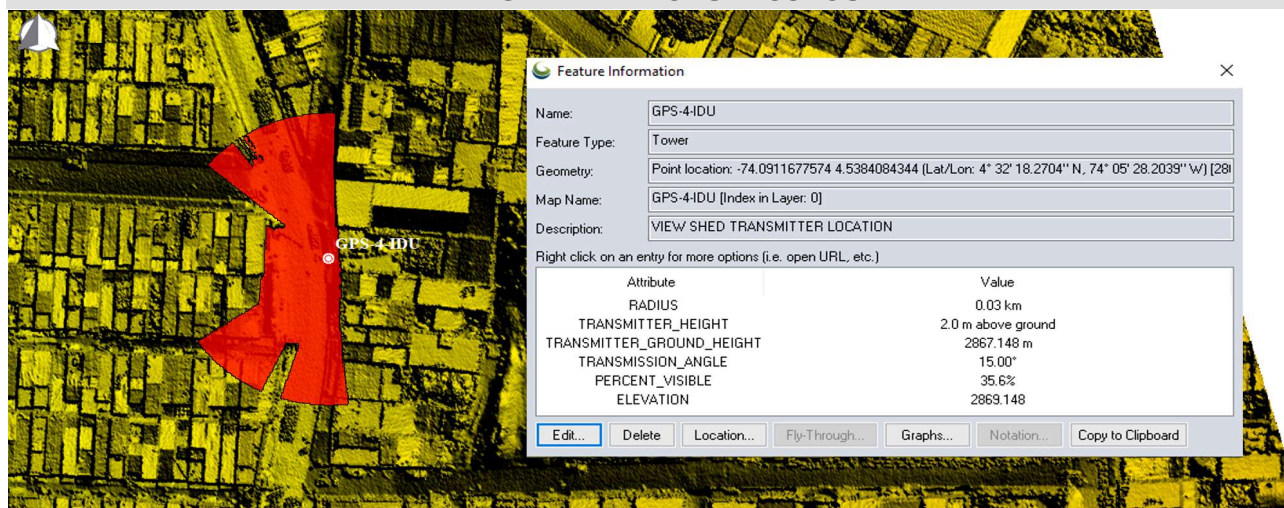
### DIAGRAMA DE OBSTÁCULOS

- \*Diagrama de obstáculos evaluado para un ángulo de 15° al horizonte hasta una distancia de 30 metros a la redonda.
- \*Punto ubicado en la Calle 52 Sur con Carrera 10 Este.
