# FICHA DE LOCALIZACIÓN - VÉRTICE DE CONTROL - MARCO DE REFERENCIA MATERIALIZADO

## ACTUALIZACIÓN, AJUSTES Y COMPLEMENTACIÓN DE LA FACTIBILIDAD Y LOS ESTUDIOS Y DISEÑOS DEL CABLE AÉREO EN SAN CRISTÓBAL, EN BOGOTÁ D.C.

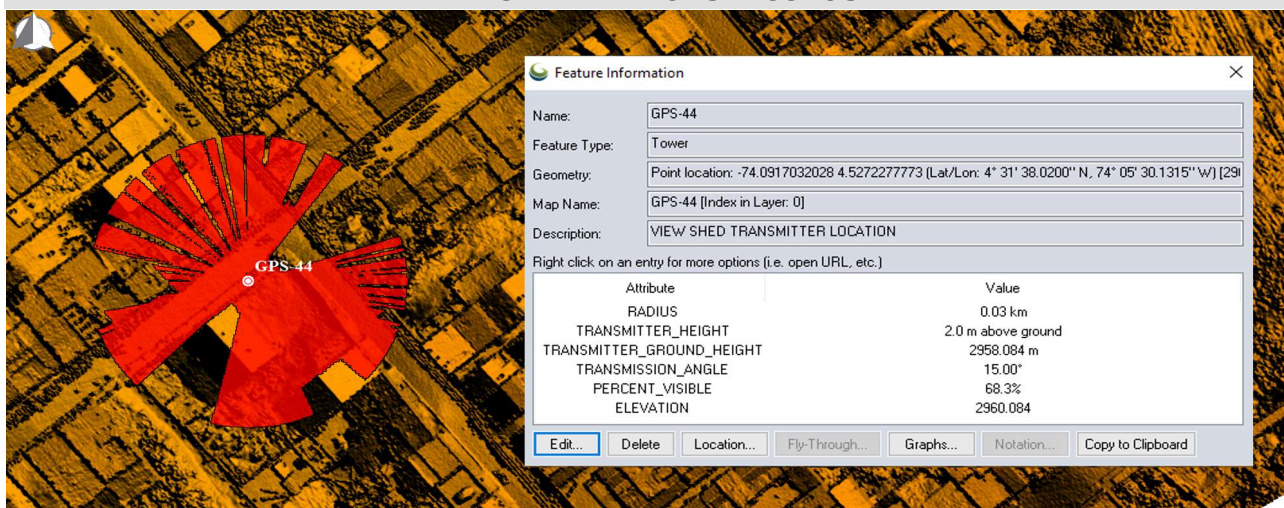
### DIAGRAMA DE OBSTÁCULOS

- \*Diagrama de obstáculos evaluado para un ángulo de 15° al horizonte hasta una distancia de 30 metros a la redonda.
- \*Punto ubicado en la Calle 66 Sur con Carrera 11b Bis Este.
