# FICHA DE LOCALIZACIÓN - VÉRTICE DE CONTROL - MARCO DE REFERENCIA MATERIALIZADO

## ACTUALIZACIÓN, AJUSTES Y COMPLEMENTACIÓN DE LA FACTIBILIDAD Y LOS ESTUDIOS Y DISEÑOS DEL CABLE AÉREO EN SAN CRISTÓBAL, EN BOGOTÁ D.C.

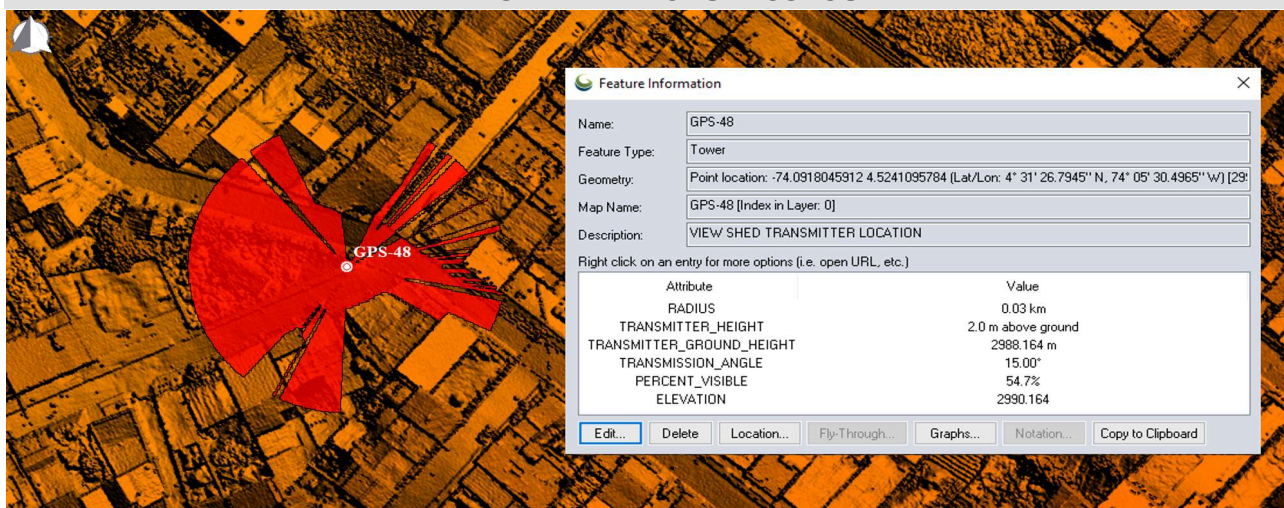
### DIAGRAMA DE OBSTÁCULOS

- \*Diagrama de obstáculos evaluado para un ángulo de 15° al horizonte hasta una distancia de 30 metros a la redonda.
- \*Punto ubicado en la Calle 70 Sur con Carrera 11d Este.
