# FICHA DE LOCALIZACIÓN - VÉRTICE DE CONTROL - MARCO DE REFERENCIA MATERIALIZADO

## ACTUALIZACIÓN, AJUSTES Y COMPLEMENTACIÓN DE LA FACTIBILIDAD Y LOS ESTUDIOS Y DISEÑOS DEL CABLE AÉREO EN SAN CRISTÓBAL, EN BOGOTÁ D.C.

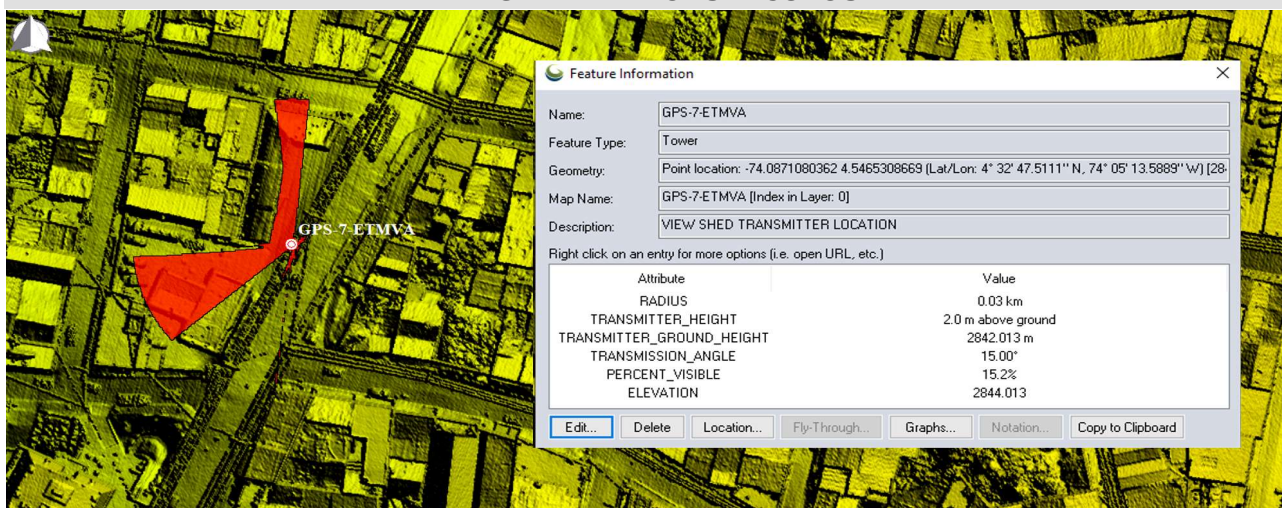
### DIAGRAMA DE OBSTÁCULOS

\*Diagrama de obstáculos evaluado para un ángulo de 15° al horizonte hasta una distancia de 30 metros a la redonda.

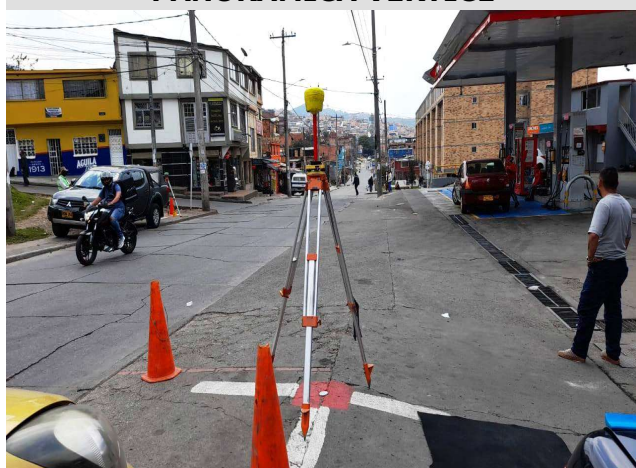
### PANORÁMICA VÉRTICE

\*Punto ubicado en la Carrera 11 Este entre Calle 42 Sur y Diagonal 42 Sur.
